Stellungnahme zur Umsetzung der Wasserrahmenrichtlinie

Flussgebietsgemeinschaft Main

Wasserkörper: Obere Nidda

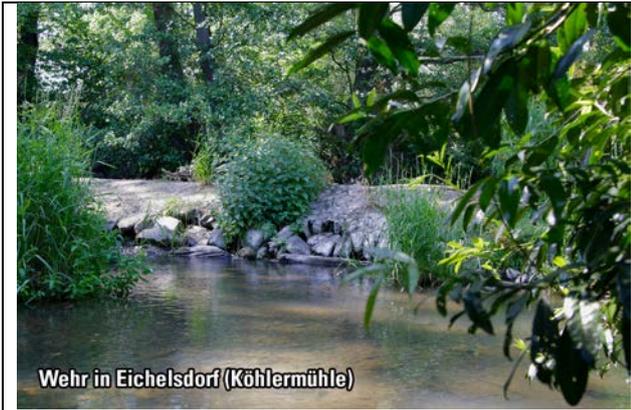
Wehr in Eichelsdorf (Köhlermühle)

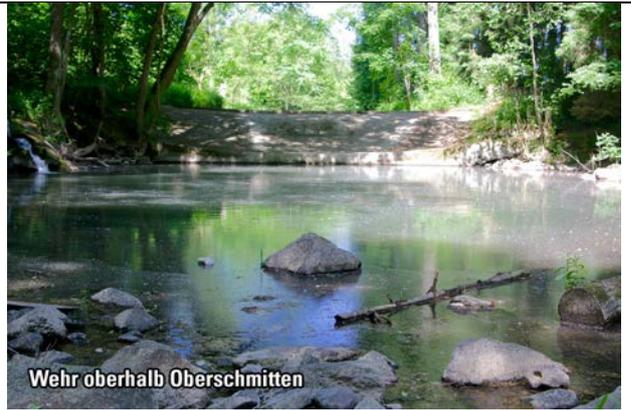
Wehr oberhalb Oberschmitten

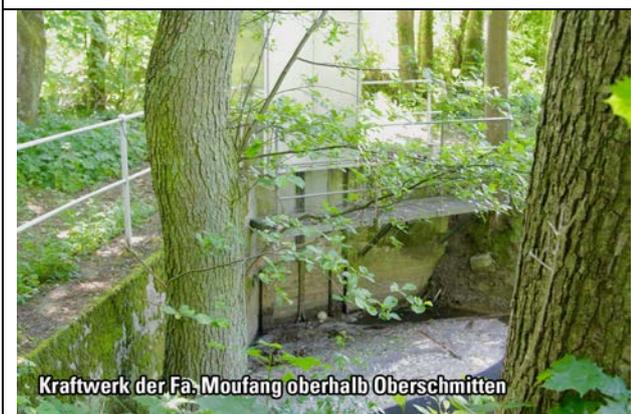
Kraftwerk der Fa. Moufang oberhalb Oberschmitten

- Höhere Dotierung durch den Stausee sowie durch das Kraftwerk in Oberschmitten
- Beseitigung von Wanderhindernissen
- Beseitigung morphologischer Defizite

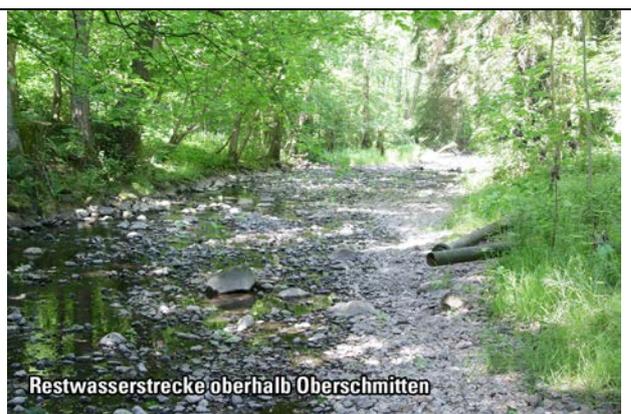
Restwasserstrecke oberhalb Oberschmitten

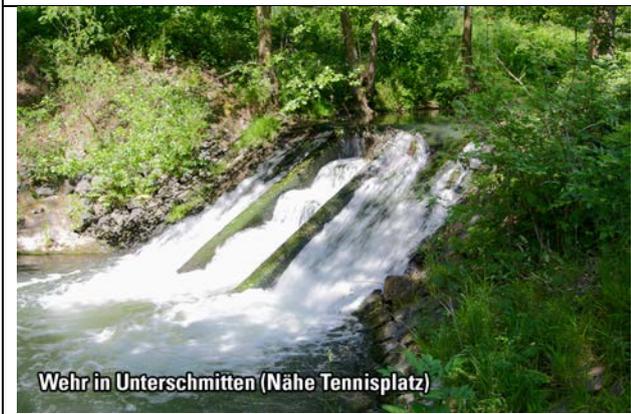
Wehr in Unterschmitten (Nähe Tennisplatz)

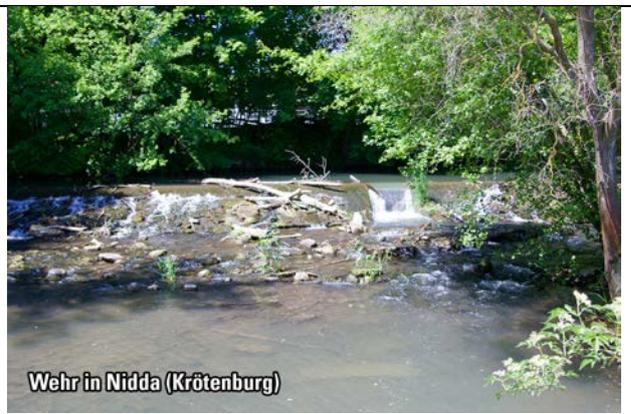
Wehr in Nidda (Krötenburg)
