# Umsetzung der EU Wasserrahmenrichtlinie (WRRL) Maßnahmenprogramm und Bewirtschaftungsplan Hessen

am Beispiel zur Herstellung der linearen Durchgängigkeit am Gewässer  
„Seenbach“ im Bereich der Kläranlage Laubach - Freienseen

## Herstellung der linearen Durchgängigkeit am „Seenbach“ in Laubach-Freienseen durch Umgestaltung des Wanderhindernisses Nr. 20390

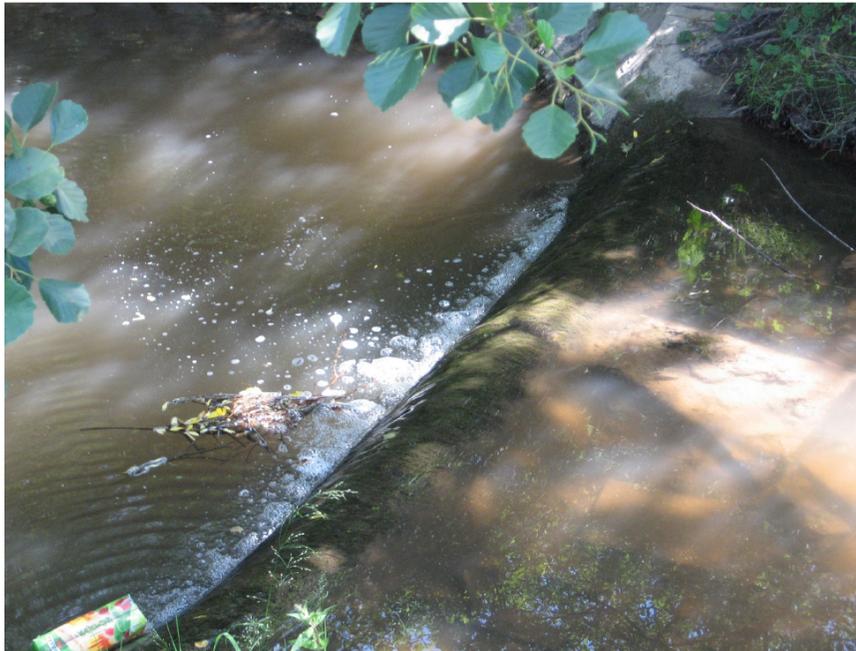
Wanderhindernis 20390, Foto 1

Als weitestgehend unpassierbar eingestuftes Wanderhindernis (Sohlgleite als massives Betonbauwerk mit anschließendem „Tosbecken“, ca. 1,50 m tief, und massiver Sohl- und Böschungsbefestigung (siehe auch Datenblatt Wanderhindernis).

Abbruch der vorhandenen Befestigungen mit Wiedereinbau als Unterbau (u.A. Verfüllung Tosbecken) für die zukünftige Sohlgleite.

Herstellung eines Schüttkörpers für die Sohlgleite als raue Rampe (Neigung max. 1:15 oder flacher) mit Wasserbausteinen nach DIN 13383.
