50. Sitzung des Beirates Wasserrahmenrichtlinie in Hessen

***„Die Renaturierung der Schwalm im HRB Treysa /
Ziegenhain bei Schwalmstadt“***

- Renaturierung Schwalm, Fluss-km 48.800 bis 50.100
 - Fertigstellung: 2020
 - Träger: Wasserverband Schwalm
 - Finanzierung: Land Hessen
- Synergieprojekt
- Planungsbüro: Wagu GmbH
 - Bauausführung: Firma Beisheim
 - Kosten (brutto): ca. 650.000 EUR

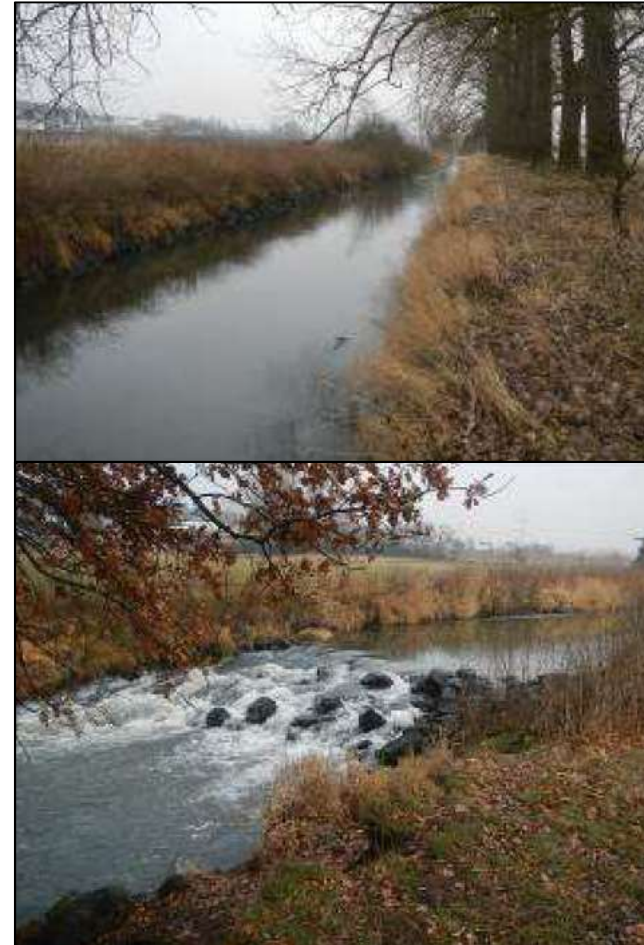
**Ausgangszustand – geradliniger Gewässerlauf
mit Wanderhindernissen**

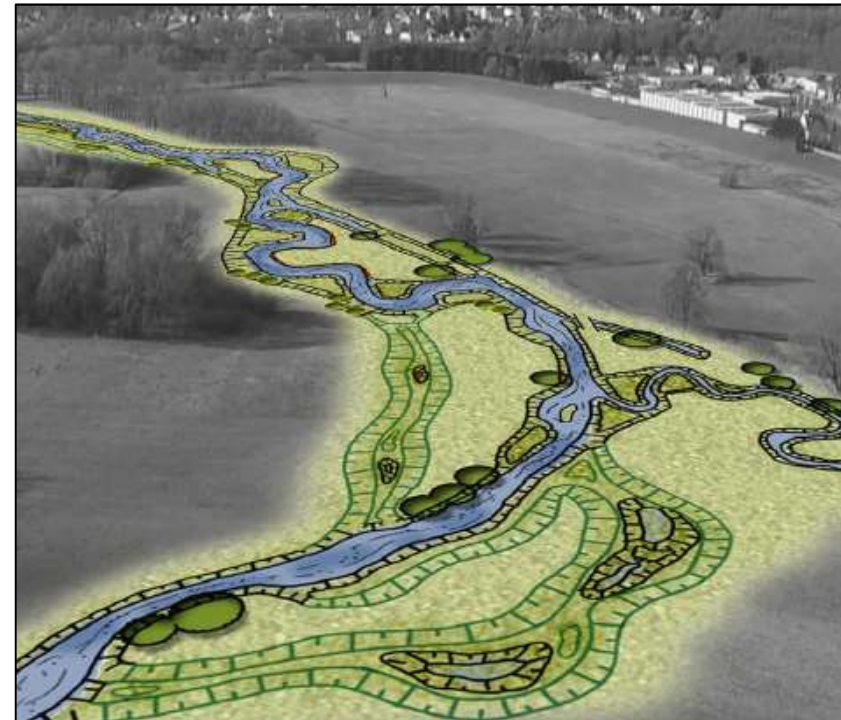
Planungsskizze; Wagu GmbH

- Renaturierung Schwalm, Fluss-km 48.800 bis 50.100
- Abflüsse der Schwalm
 - $MQ = 4,38 \text{ m}^3/\text{s}$
 - $HQ1 = 19,73 \text{ m}^3/\text{s}$
 - $HQ100 = 117,76 \text{ m}^3/\text{s}$
- Maßnahme im HRB Treysa-Ziegenhain
- Maßnahme umfasst u.a.:
 1. Sekundärauen
 2. Strukturmaßnahmen
 3. Entnahme Ufersicherungen
 4. Rückbau QBW
 5. Verstärkung Süddamm HRB
 6. Berücksichtigung der Ansprüche der Brut- und Rastvogelarten

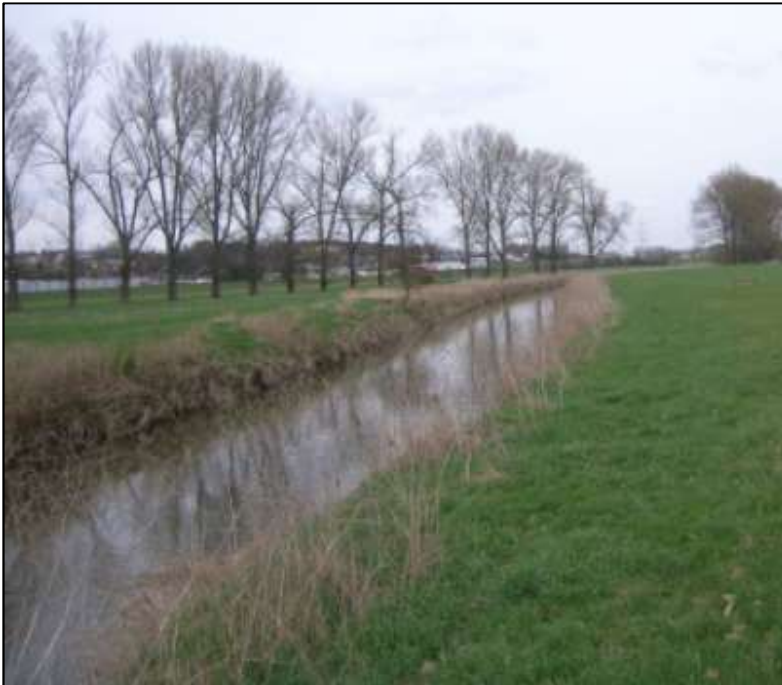
- Bau des HRB Treysa-Ziegenhain
 - Ausbau der Schwalm im HRB in geradlinigen Trapezprofil (kanalartiges Gewässer)

Blick gegen die Fließrichtung auf die Schwalm

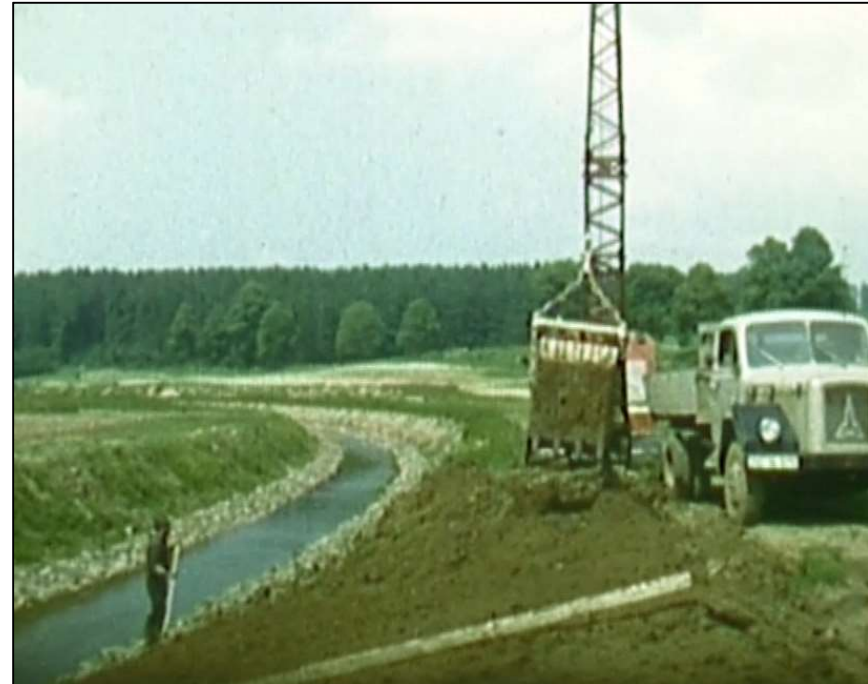
Kanalisation der Schwalm – 60er Jahre

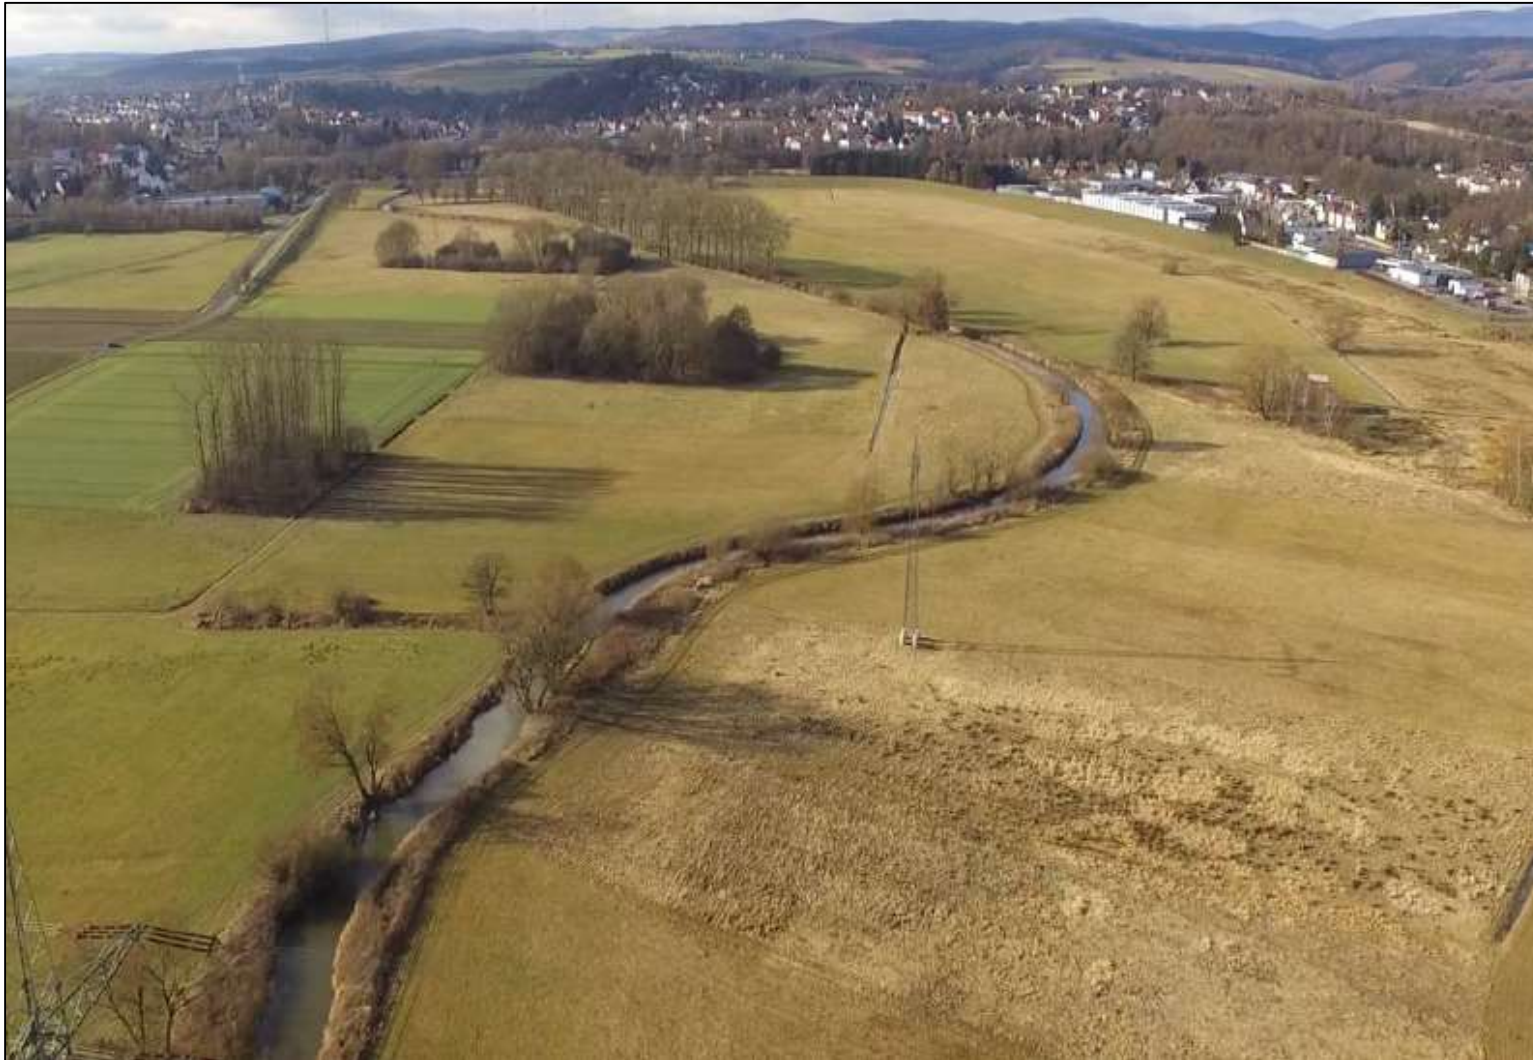
Ausgangszustand

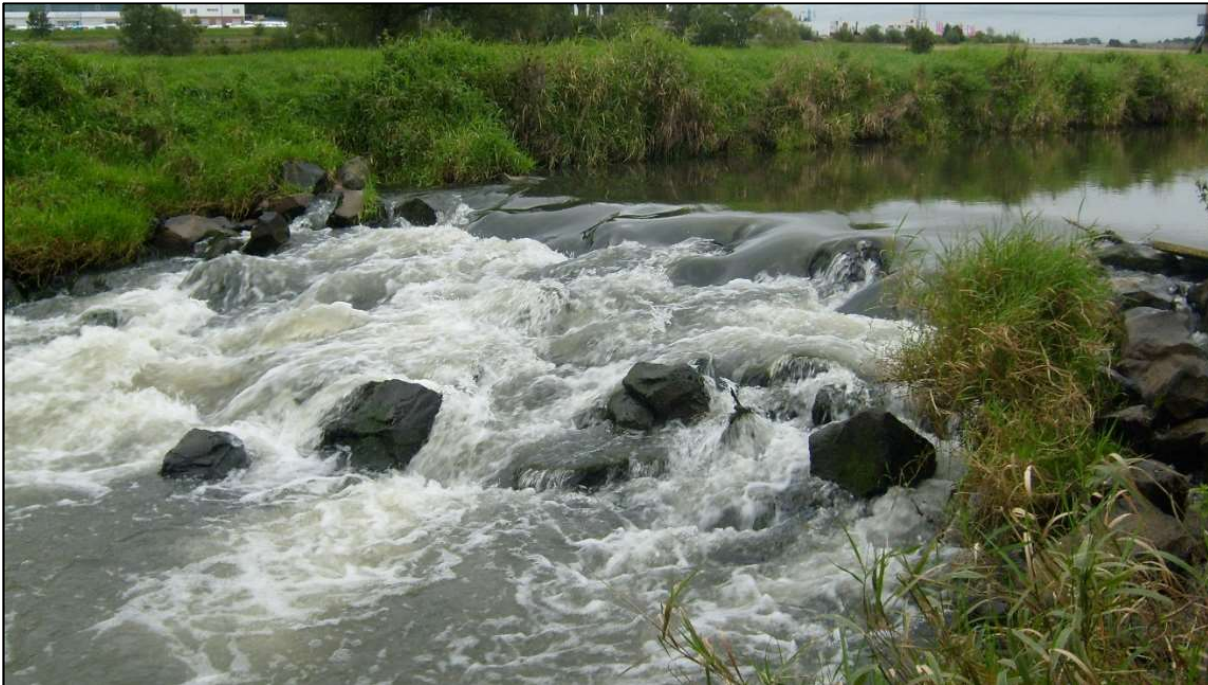
- Raue Rampe als Wanderhindernis bei Station km 49+560
 - Wanderhindernis Nr.: 95002, bedingt passierbar
 - Rückstau ca. 500 Meter, delta WSP = 1,0 m

Raue Rampe von Unterwasser

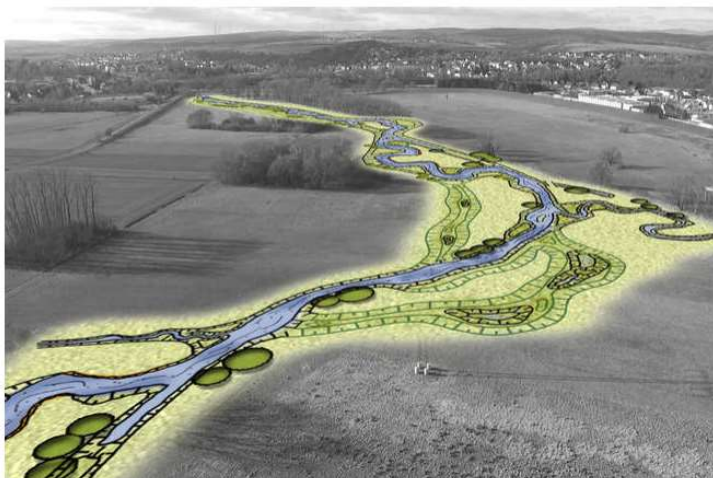
Mit Altarmen, Mäandern und Mulden: So soll die Schwalm zwischen Ziegenhain und Treysa im Spätsommer 2018 auf 700 Metern naturnah umgestaltet werden. Rechts der Zufluss der Grenzebach, im Hintergrund Treysa. © Foto/Montage: Wasserverband Schwalm
