Umsetzung der EG-Wasserrahmenrichtlinie (WRRL) in Hessen hier: Offenlegung der Entwürfe von Bewirtschaftungsplan und Maßnahmenprogramm - Stellungnahme -

Entwurf des Bewirtschaftungsplanes und Maßnahmenprogrammes der Europäischen Wasserrahmenrichtlinie für das Gebiet der Stadt Sontra

Bewirtschaftungsplan und Maßnahmenprogramm
Stadt Sontra, Stellungnahme

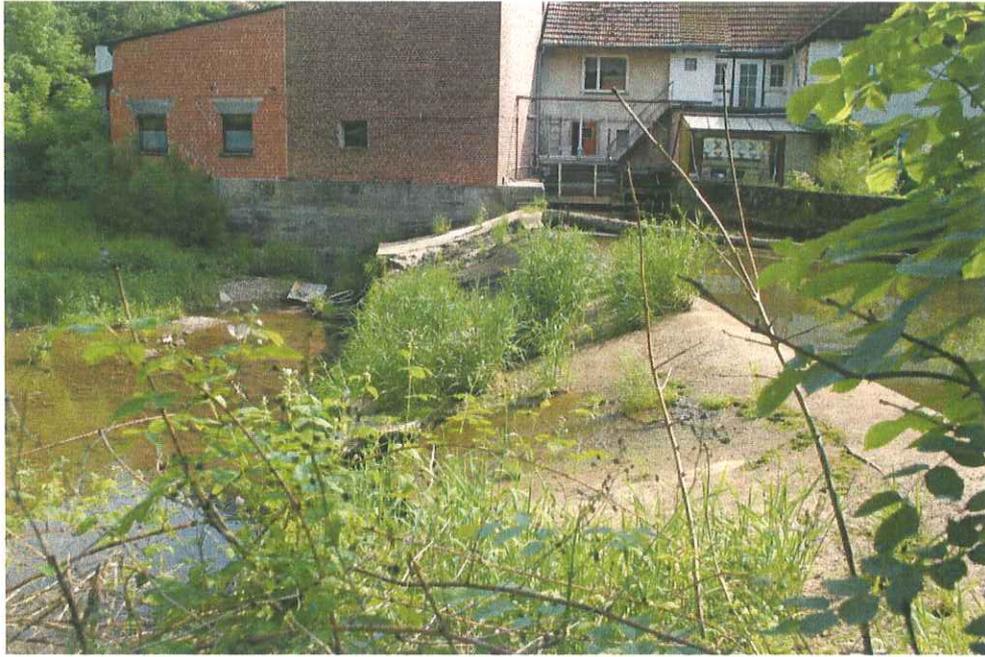
Bild 1: Sontra, Fluss-km 3,9. Die lineare Durchgängigkeit der Sontra ist an der Wehranlage nahezu vollständig unterbrochen.

Gegen die Maßnahmen zur Herstellung der linearen Durchgängigkeit bestehen aus Sicht der Stadt Sontra keine Einwände. Allerdings sind auch bezüglich dieser Maßnahmen die Zuständigkeiten für die Planung und Koordination zu klären. Planung und Finanzierung von Maßnahmen an noch genutzten Wasserkraftanlagen sind aus Sicht der Stadt in der Regel durch den Betreiber der Anlage durchzuführen.

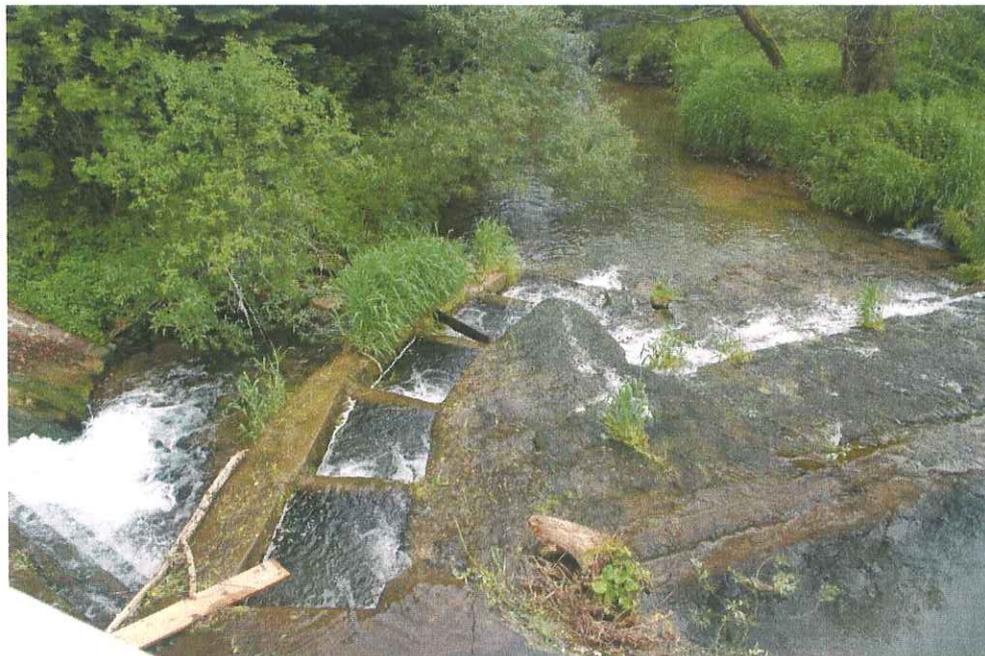
Bild 2: Sontra, km 4,3. Die Wehranlage bei Fluss-km 4,3 ist mit einer Fischtreppe ausgerüstet, die jedoch nur eine eingeschränkte Funktionsfähigkeit aufweist. Auch hier ist die lineare Durchgängigkeit weitgehend unterbrochen.

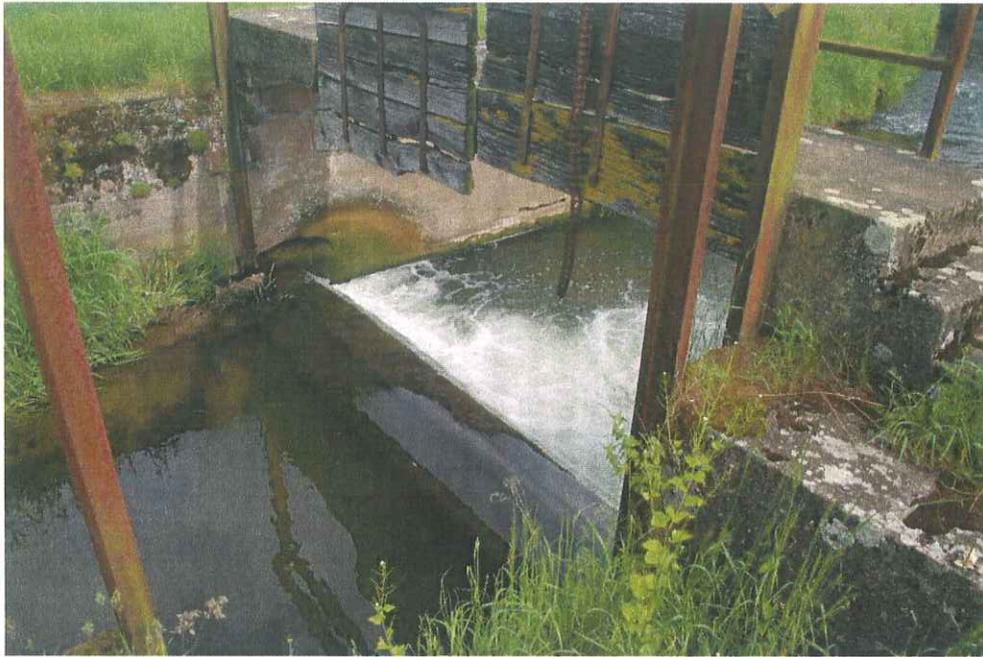
Bild 3: Sontra, km 5,2. Die vermutlich ehemals der Bewässerung dienende Wehranlage bei Fluss-km 5,2 ist heute allenfalls eingeschränkt funktionsfähig. Sie unterbricht die lineare Durchgängigkeit für die meisten Fischarten und das Makrozoobenthos.

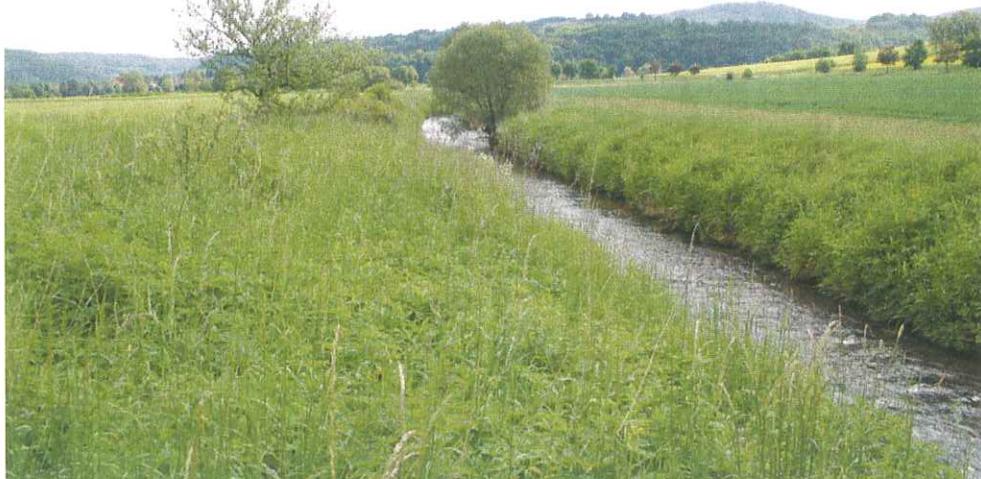
Bild 4: Sontra, etwa km 5,6. Das Gewässer weist in diesem ackerbaulich intensiv genutzten Gebiet nur sporadische Ufergehölze auf und in Folge eines zu schmalen Bachbettes und einer geringen Tiefen- und Strömungsvarianz eine deutliche Verminderung der Lebensraumvielfalt.

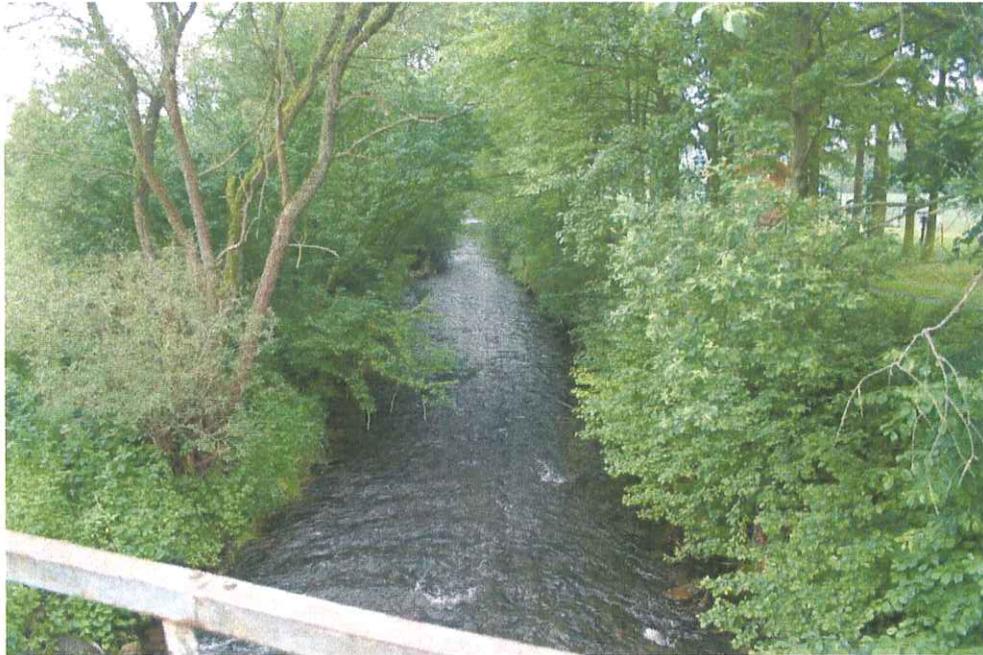
Bild 5: Sontra, Fluss-km 3,4. In anderen Bereichen des Fließabschnittes wird die Sontra von einem standortgerechten Ufergehölz begleitet.

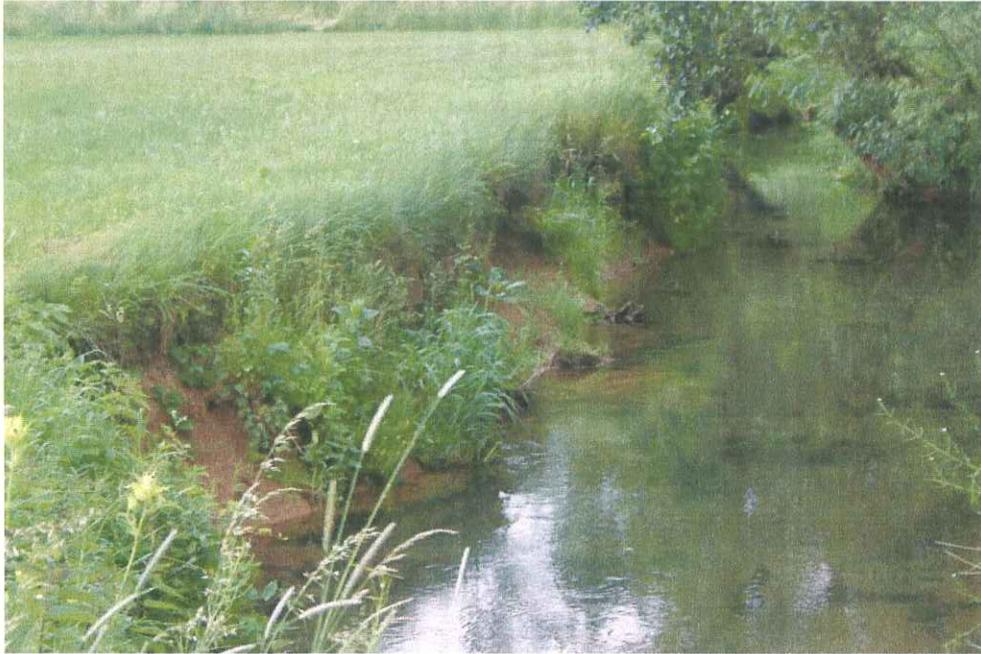
In Folge des tiefen Querprofiles gibt es in zahlreichen Gewässerabschnitten eine deutliche Seiten- und Krümmungserosion, die ein Hinweis auf das eigendynamische Entwicklungspotential des Gewässers sind. Dieses wird verstärkt durch den Totholzeintrag aus einem einreihigen, in Teilbereichen allerdings lückigen Altholzbestand auf dem größten Teil der Fließstrecke.

Bild 6: Sontra oberhalb der Kernstadt mit deutlicher Seitenerosion

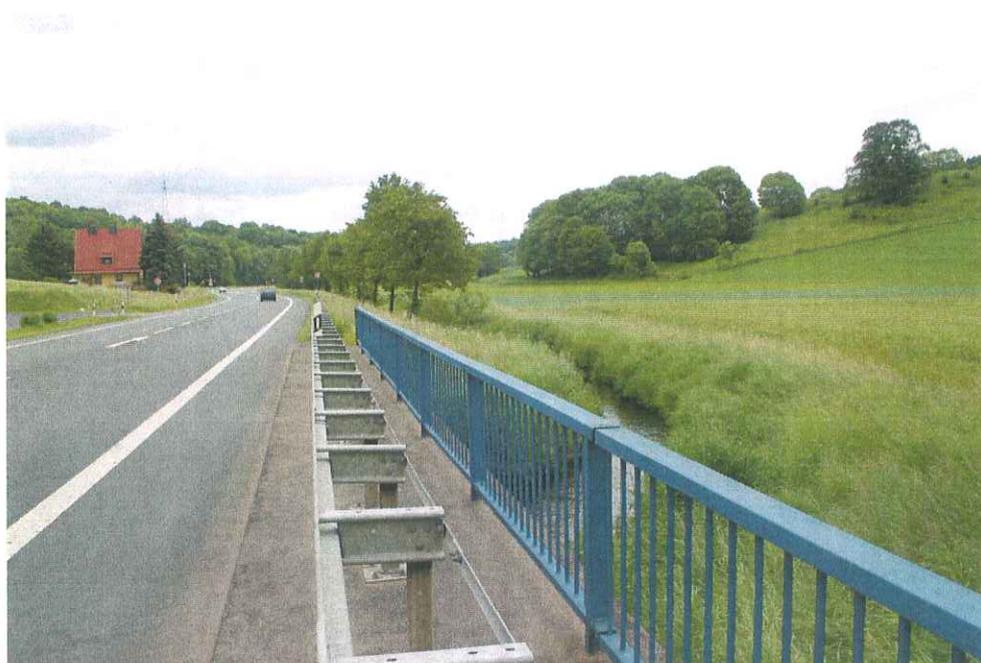
Bild 7: Sontra bei km 13.6, in straßenparalleler Lage mit begradigter Linienführung

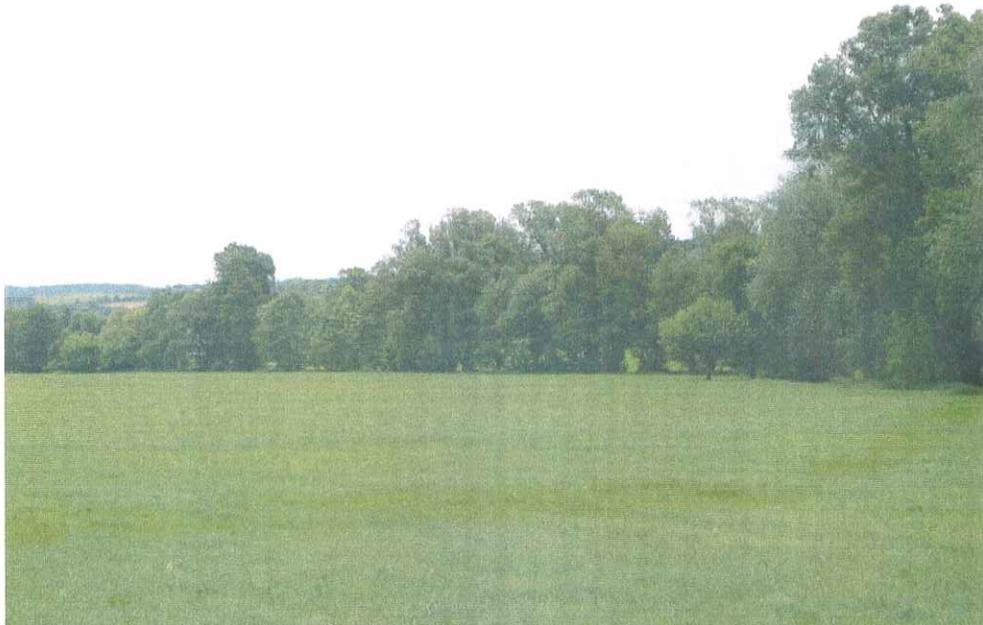
Die Sontra durchfließt in diesem Gewässerbereich oberhalb des Ortsteiles Berneburg eine als Wiese genutzte, bis zu etwa 150 m breite, flache Auenlandschaft. Das Gewässer weist eine begradigte Linienführung auf und ist relativ stark eingetieft. Die Breiten- und Tiefenvarianz ist relativ gering; damit ist auch die Lebensraumvielfalt gegenüber einem naturnahen Gewässer deutlich vermindert.

Die Ufer der Sontra sind in diesem Abschnitt durchgehend von einem einreihigen Ufergehölz aus standortgerechten Arten begleitet.

Bild 8: Sontra oberhalb von Berneburg mit breiter Wiesenaue und standortgerechtem Gehölzbewuchs

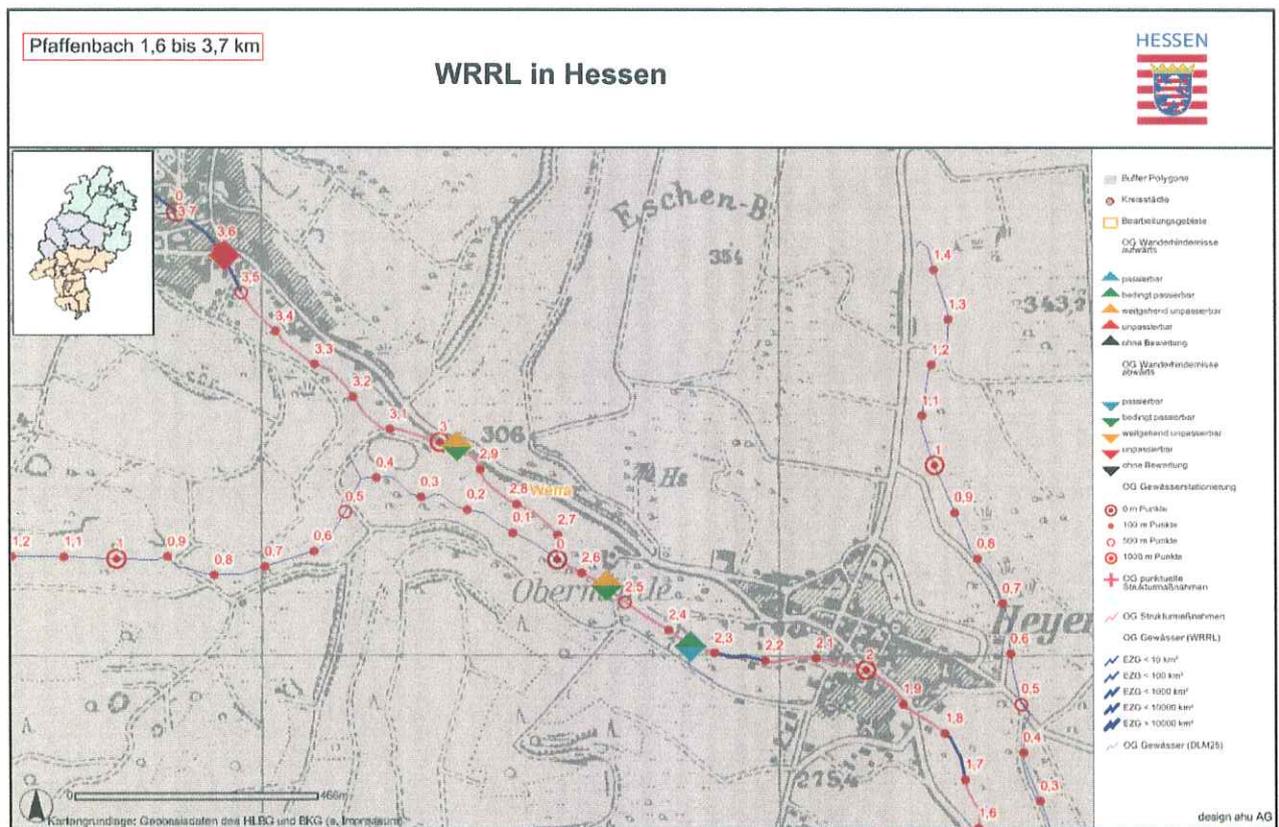
Abbildung 12: Pfaffenbach, km 1,6 bis 3,7, Gewässerabschnitte mit Strukturmaßnahmen und Querbauwerken

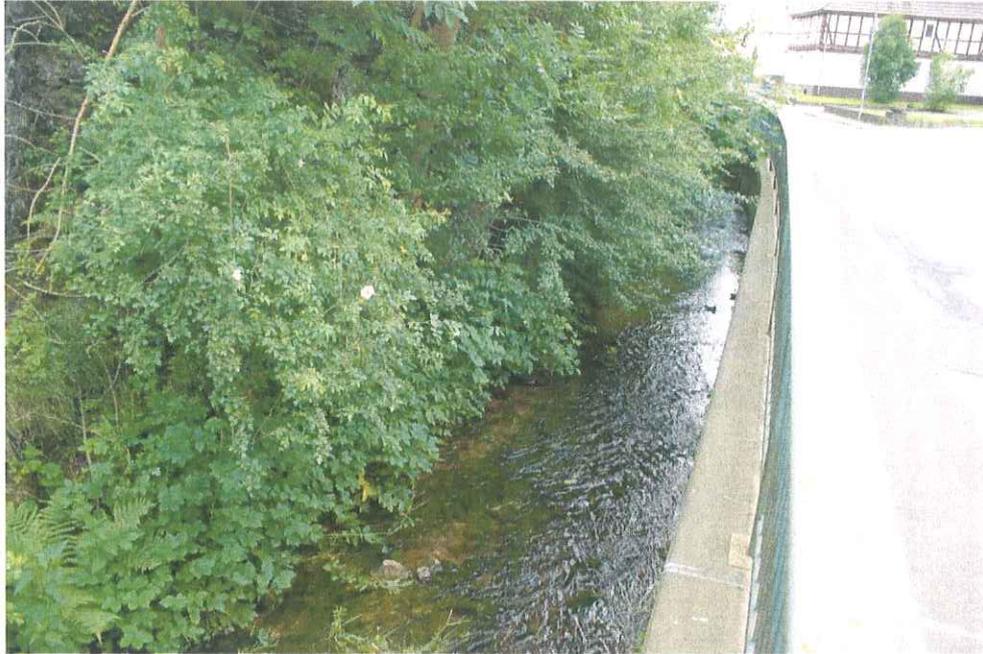
Bild 9: Pfaffenbach in Berneburg. Der Bach verläuft in Talrandlage direkt neben der L 3249. Die Sohle ist unversiegelt, der Bach bedingt linear durchgängig.

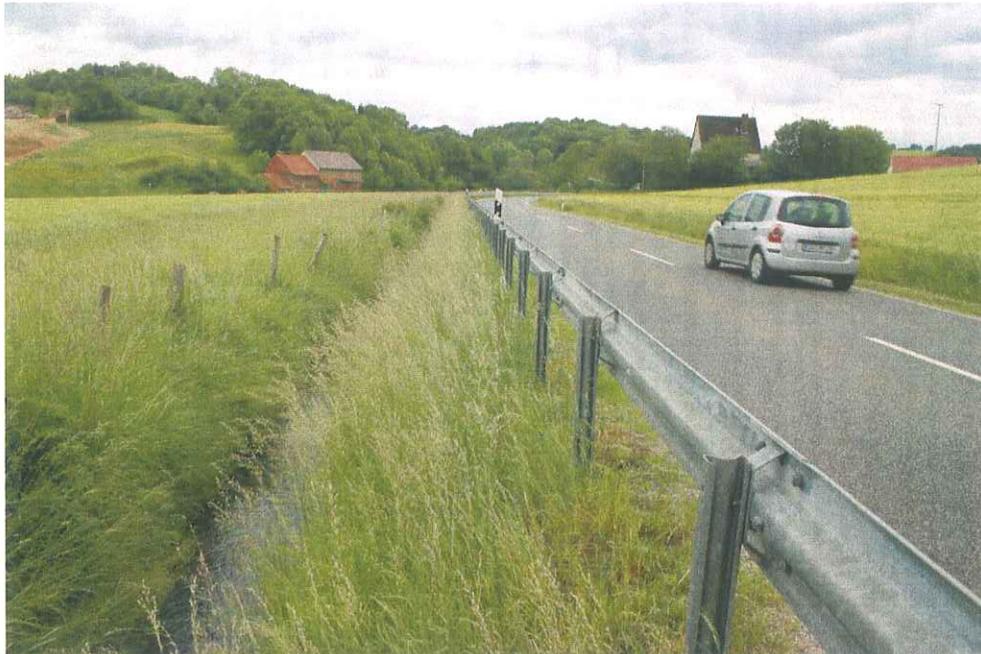
Bild 10: Pfaffenbach, Abschnitt 0,8 bis 1,7 km. Der Bach verläuft mit geradliniger Linienführung parallel zur Landesstraße L 3249. Ufergehölze fehlen weitgehend, ebenso sind Uferstreifen nicht vorhanden.

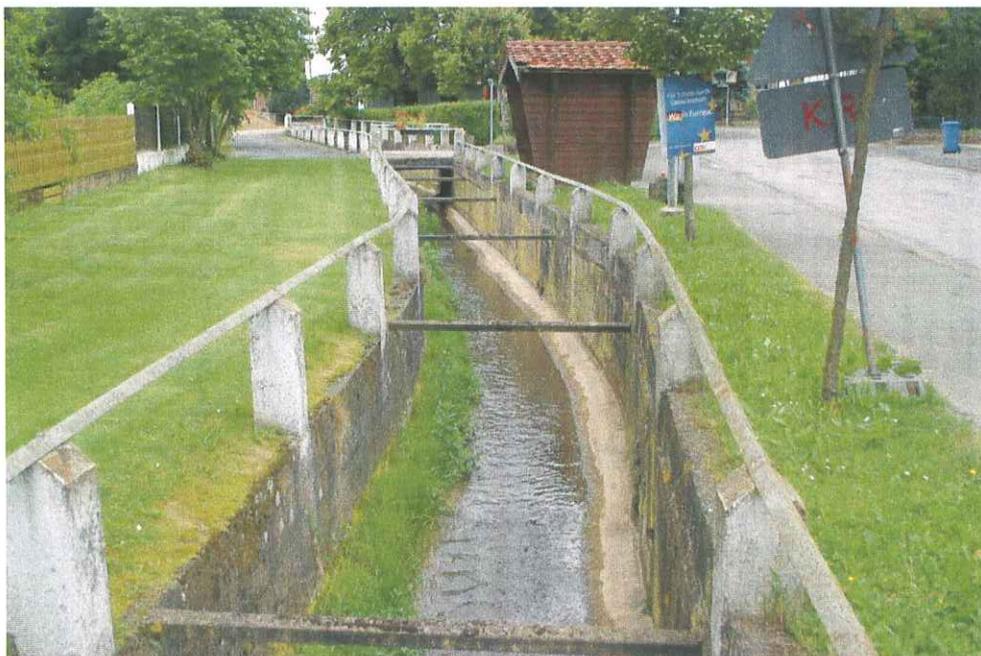
Der Pfaffenbach verläuft in diesem Gewässerabschnitt mit begradigter Linienführung innerhalb der Ortslage von Heyerode. Das Gewässer weist zunächst auf wenigen Meter Fließstrecke eine nicht versiegelte Sohle und unbefestigte Grasböschungen auf, ist jedoch anschließend innerhalb der Ortslage mit einem betonierten Kastenprofil befestigt. In Teilbereichen finden sich neben dem Gewässer öffentliche Rasenflächen, die Raum für eine naturnähere Gestaltung geben könnten.

Bild 11: Pfaffenbach, Abschnitt 1,9 bis 2,2 innerhalb von Heyerode. Der Bach verläuft in einem betonierten Kastenprofil.

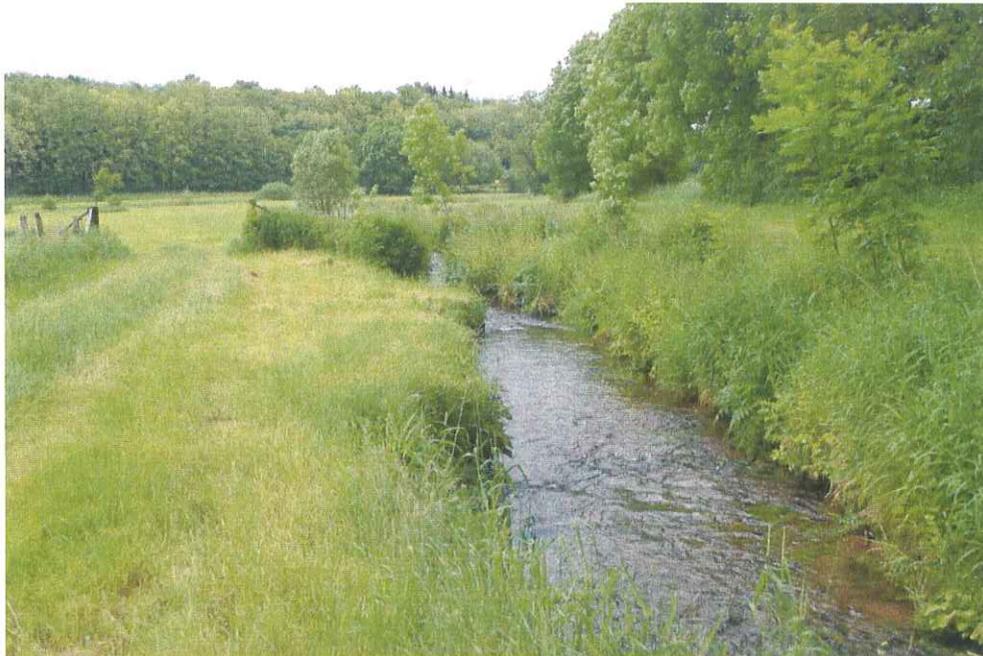
Bild 12: Hasel beim Eintritt in die Gewässeraue der Sontra

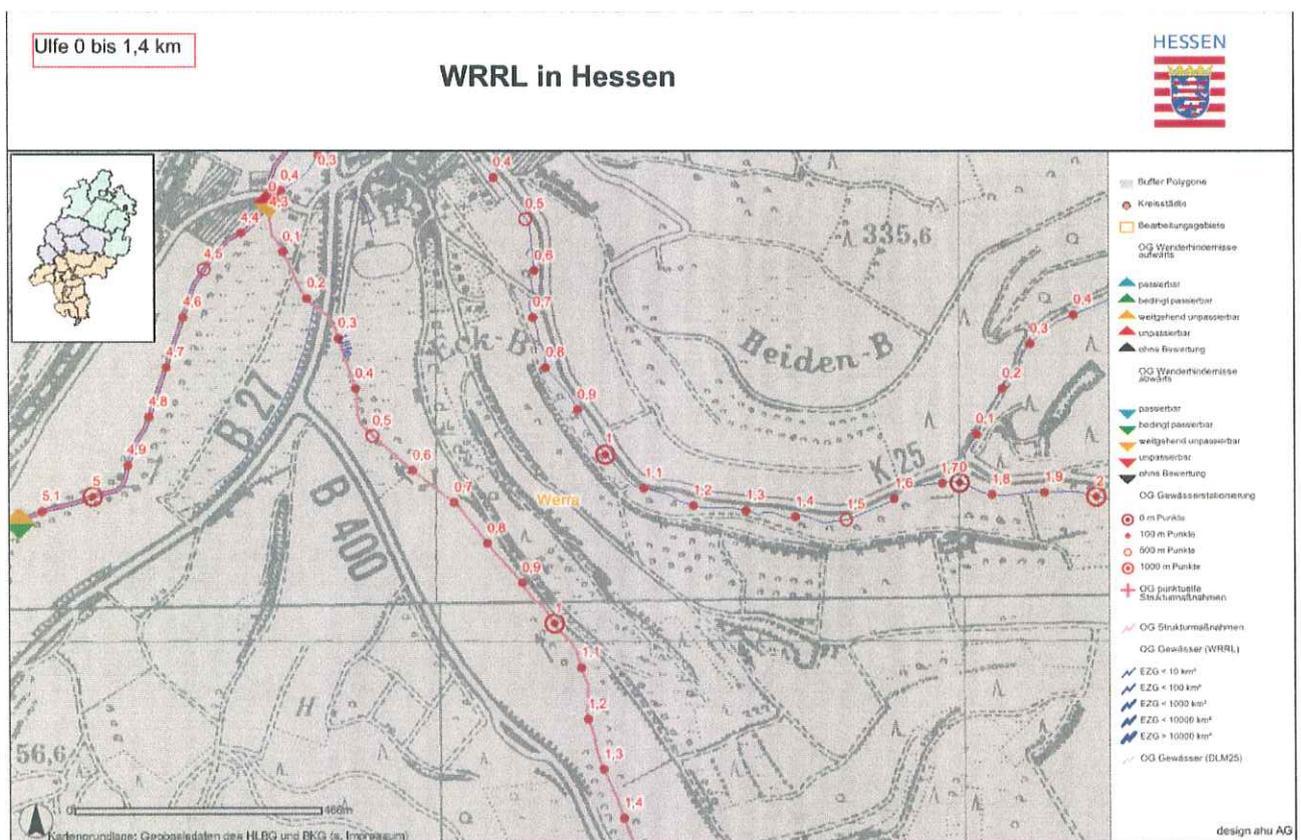
Abbildung 15: Ulfe, km 0,0 bis 1,4, Gewässerabschnitte mit Strukturmaßnahmen und Querbauwerken

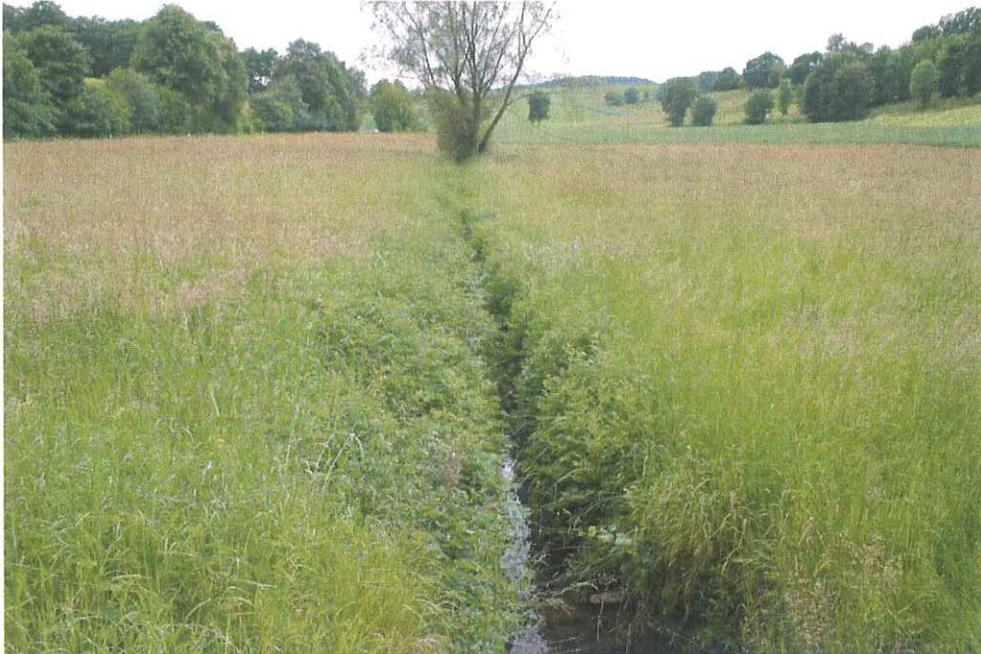
Bild 13: Westlicher Quellbach der Blanke mit einem Einzugsgebiet von deutlich weniger als 10 km².

Die Stadt Sontra bittet daher um eine Reduzierung der für Maßnahmen vorgesehenen Fließstrecke von 0,9 auf 0,3 km (ein Drittel des Fließabschnittes bis zur Aufspaltung des Gewässers). Die Maßnahme zur Herstellung der linearen Durchgängigkeit der Blanke liegt im Bereich des westlichen Quellbaches (Einzugsgebietsgröße laut WRRL-Viewer: 5,376 km²) und sollte auf Grund des zu kleinen Einzugsgebietes ganz entfallen.

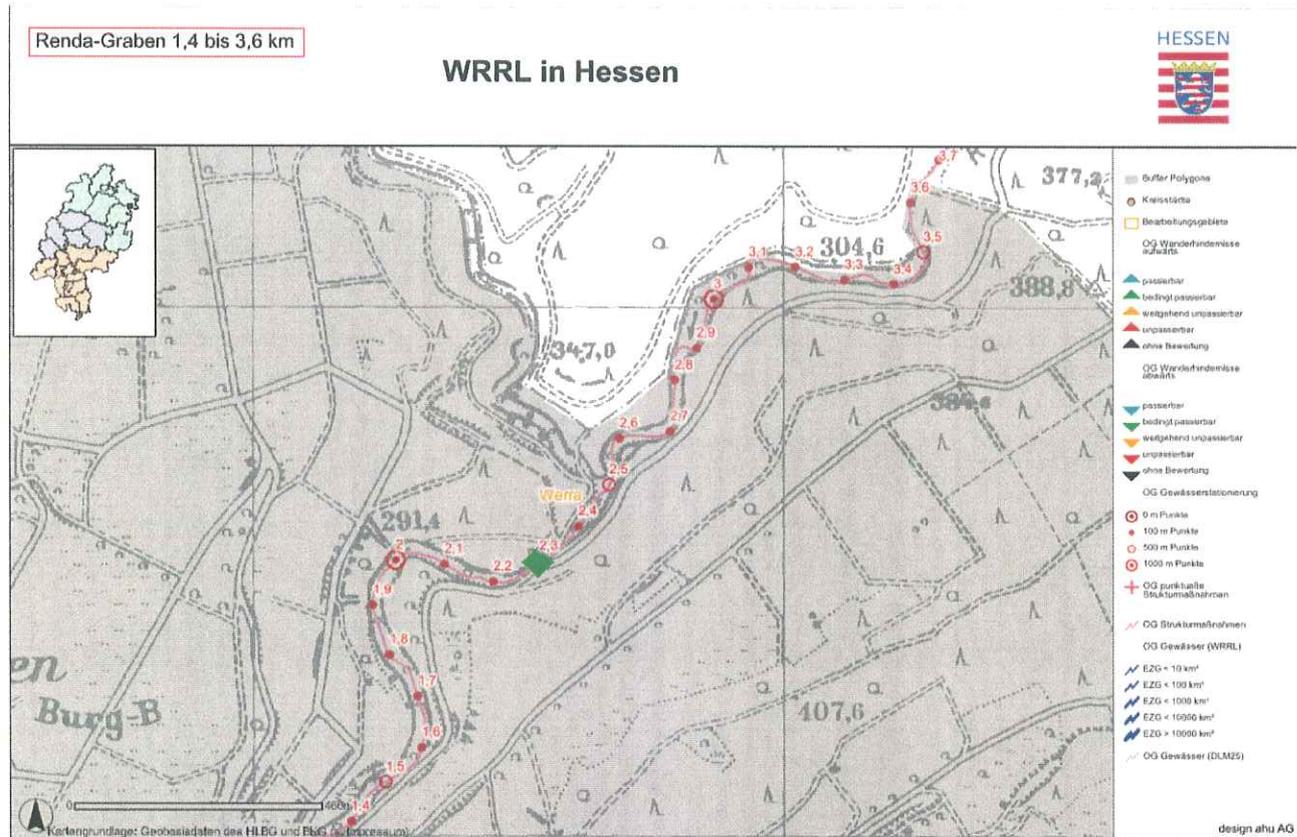
Abbildung 25: Renda-Talgraben, km 1,4 bis 3,6, Gewässerabschnitte mit Strukturmaßnahmen und Querbauwerken

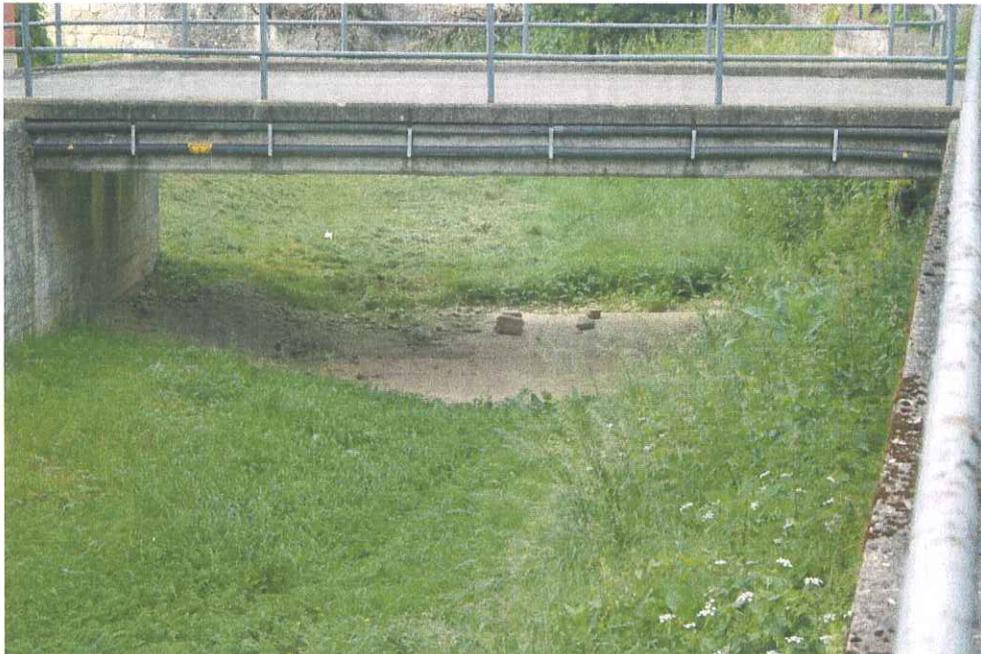
Der Renda-Talgraben durchfließt ein sehr cavernöses Muschelkalkgebiet und fällt schon in den Frühjahresmonaten in der Regel über einen Zeitraum von mehreren Monaten trocken. Er weist dementsprechend keine Besiedlung mit Arten auf, die ständig im Wasser leben (Fische, wasseratmende Makrozoobenthos-Arten). Die lineare Durchgängigkeit kann für diese Arten daher durch die im Graben vorhandenen Absturzbauwerke nicht unterbrochen werden.

Bild 14: Renda-Talgraben in der Ortslage Ulfen. Auch im Unterlauf fällt das Gewässer ab dem Frühjahr in der Regel trocken und weist keine Besiedlung mit Fischen oder Makrozoobenthos-Arten auf.

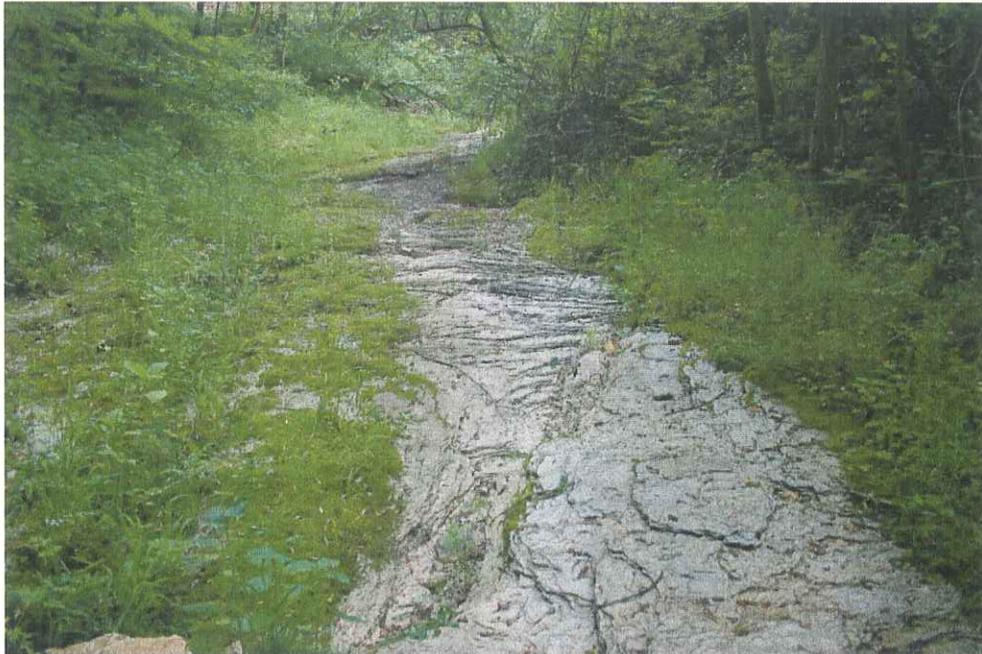
Auch in diesem Gewässerabschnitt fällt der Renda-Talgraben in der überwiegenden Zeit des Jahres trocken und weist keinerlei Gewässer typische Fauna auf. Die Sohle des Baches wird in vielen Abschnitten durch den oberflächennah anstehenden Fels (Muschelkalk) gebildet.

Bild 15: Renda-Talgraben mit sehr naturnah strukturierter Sohle (anstehender Muschelkalk) und naturnaher Uferstruktur. Das Gewässer fällt in den Sommermonaten in der Regel komplett trocken.

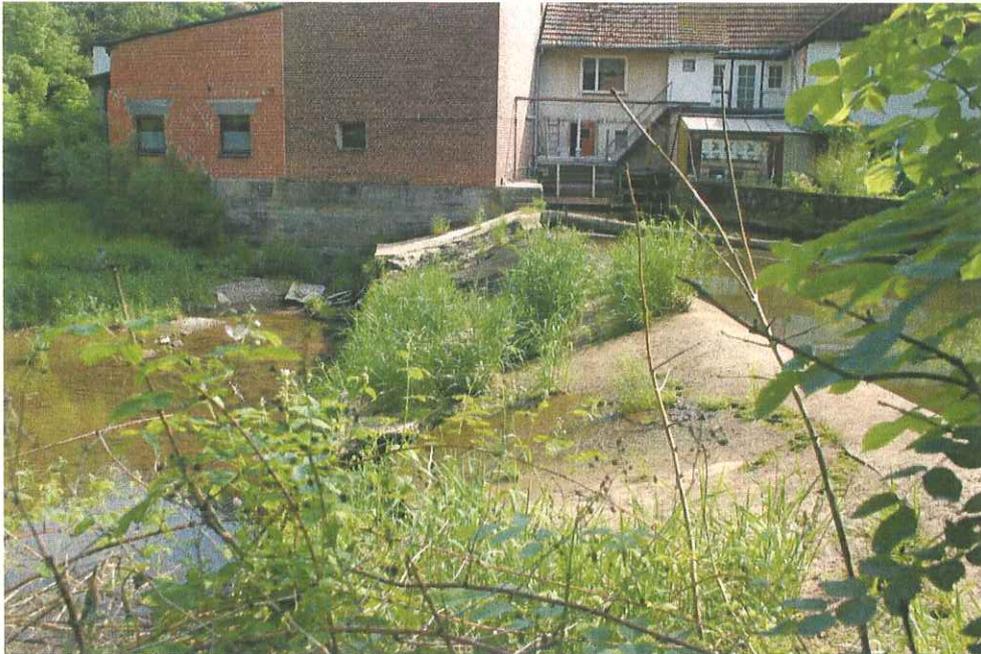
Bild 1: Sontra, Fluss-km 3,9. Die lineare Durchgängigkeit der Sontra ist an der Wehranlage nahezu vollständig unterbrochen.

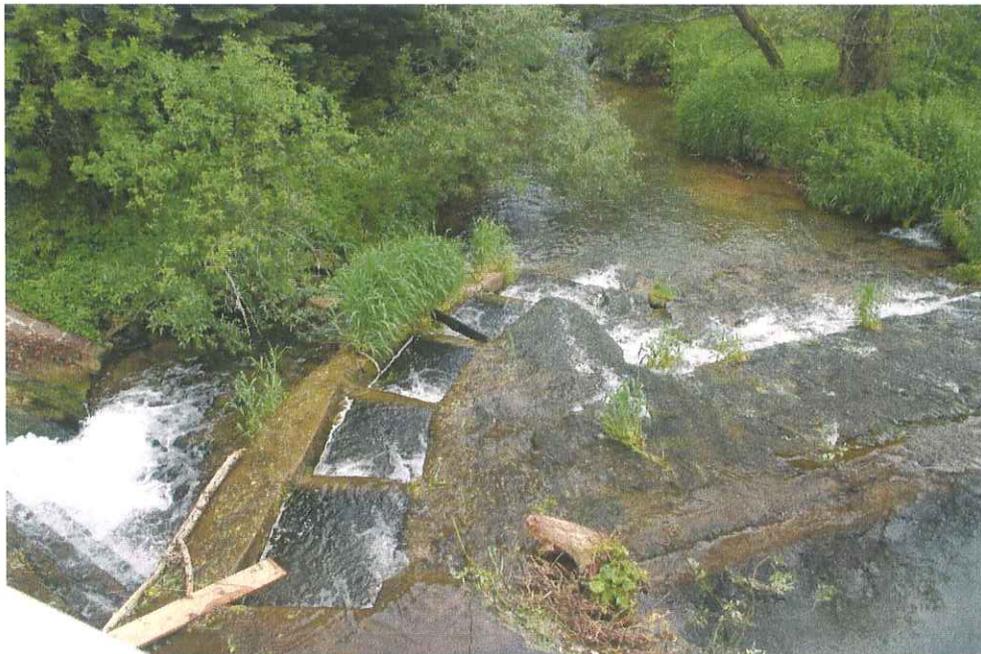
Bild 2: Sontra, km 4,3. Die Wehranlage bei Fluss-km 4,3 ist mit einer Fischtreppe ausgerüstet, die jedoch nur eine eingeschränkte Funktionsfähigkeit aufweist. Auch hier ist die lineare Durchgängigkeit weitgehend unterbrochen.

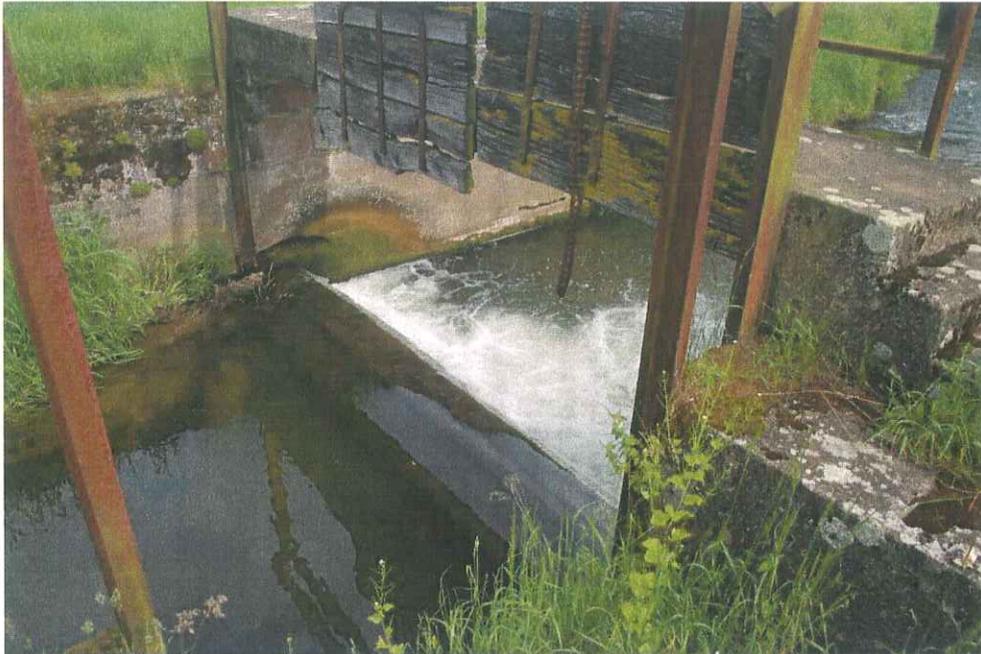
Bild 3: Sontra, km 5,2. Die vermutlich ehemals der Bewässerung dienende Wehranlage bei Fluss-km 5,2 ist heute allenfalls eingeschränkt funktionsfähig. Sie unterbricht die lineare Durchgängigkeit für die meisten Fischarten und das Makrozoobenthos.

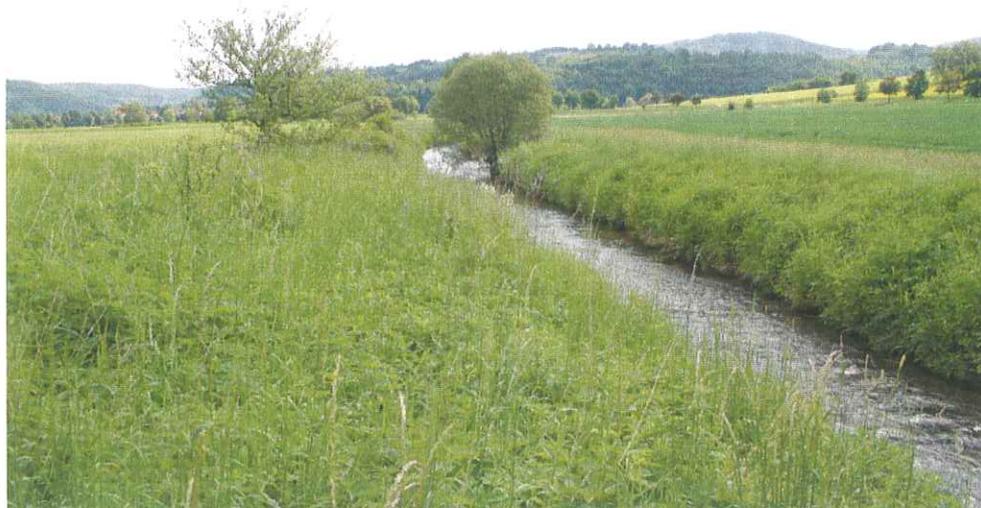
Bild 4: Sontra, etwa km 5,6. Das Gewässer weist in diesem ackerbaulich intensiv genutzten Gebiet nur sporadische Ufergehölze auf und in Folge eines zu schmalen Bachbettes und einer geringen Tiefen- und Strömungsvarianz eine deutliche Verminderung der Lebensraumvielfalt.

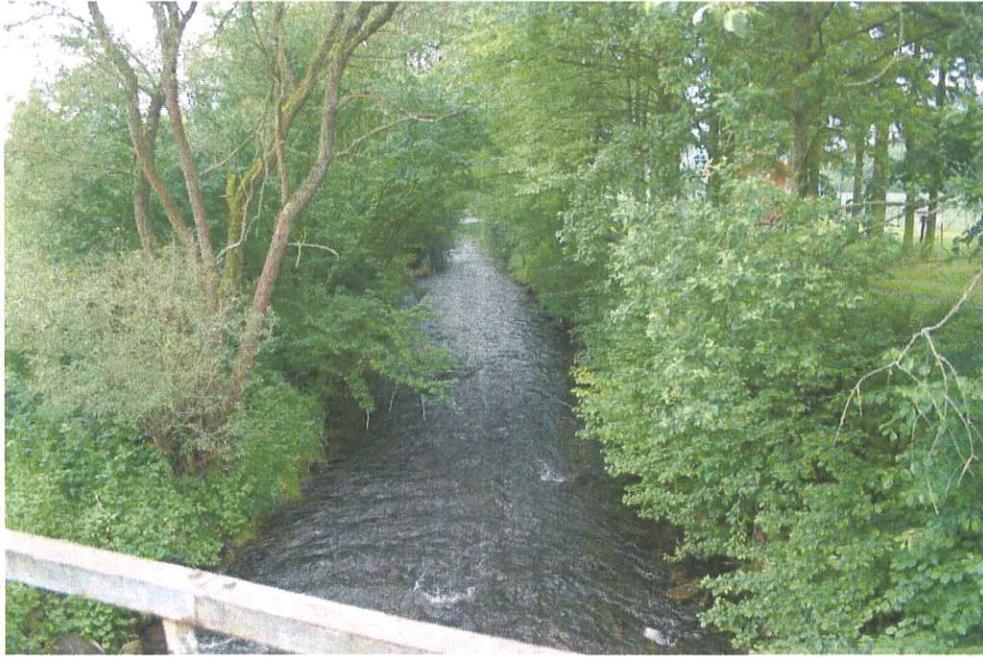
Bild 5: Sontra, Fluss-km 3,4. In anderen Bereichen des Fließabschnittes wird die Sontra von einem standortgerechten Ufergehölz begleitet.

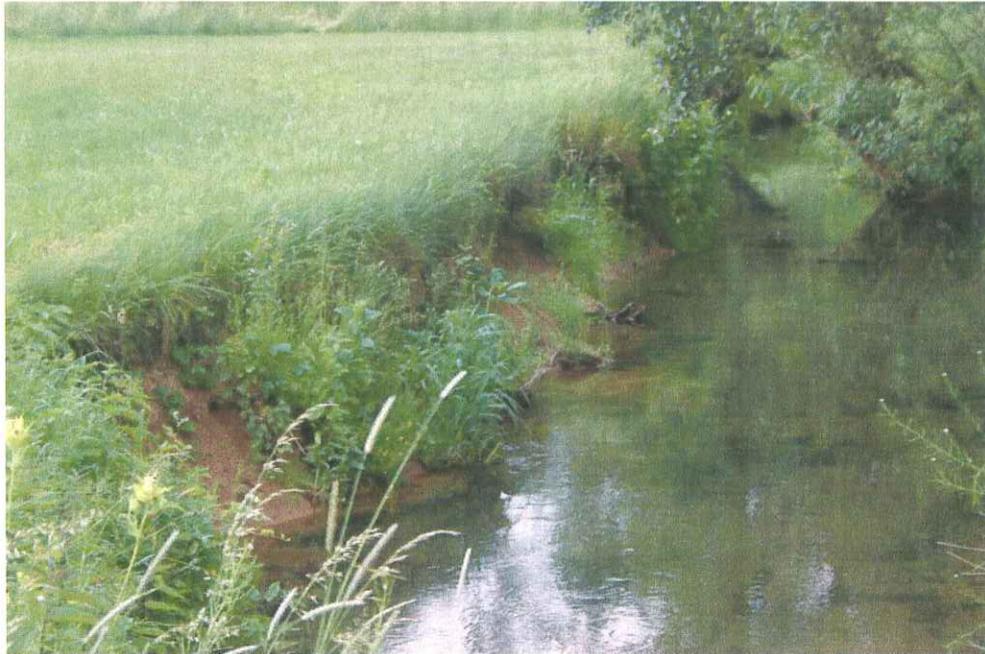
Bild 6: Sontra oberhalb der Kernstadt mit deutlicher Seitenerosion

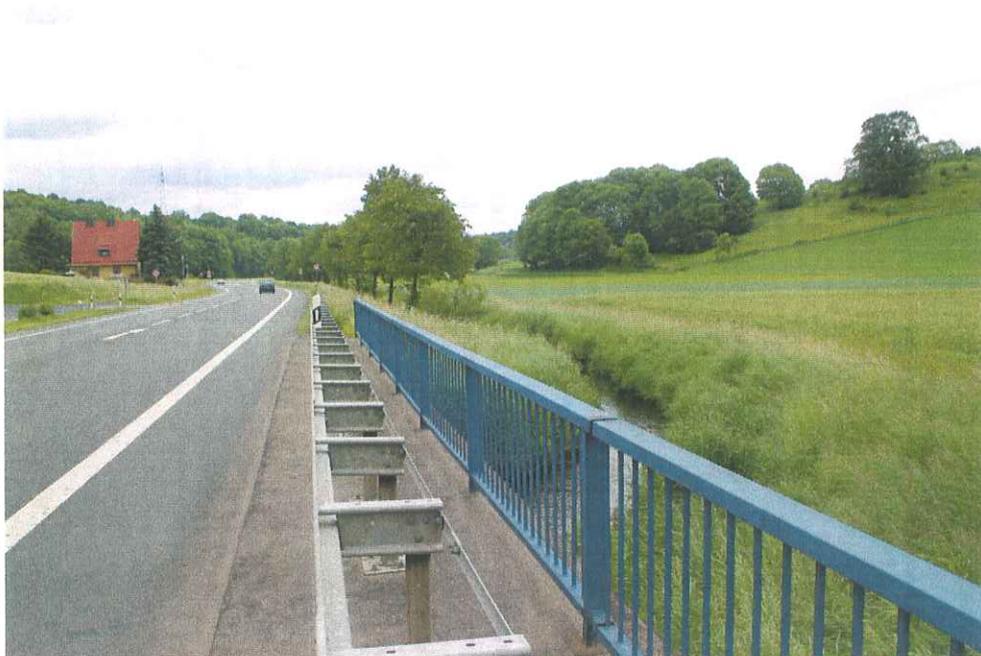
Bild 7: Sontra bei km 13.6, in straßenparalleler Lage mit begradigter Linienführung

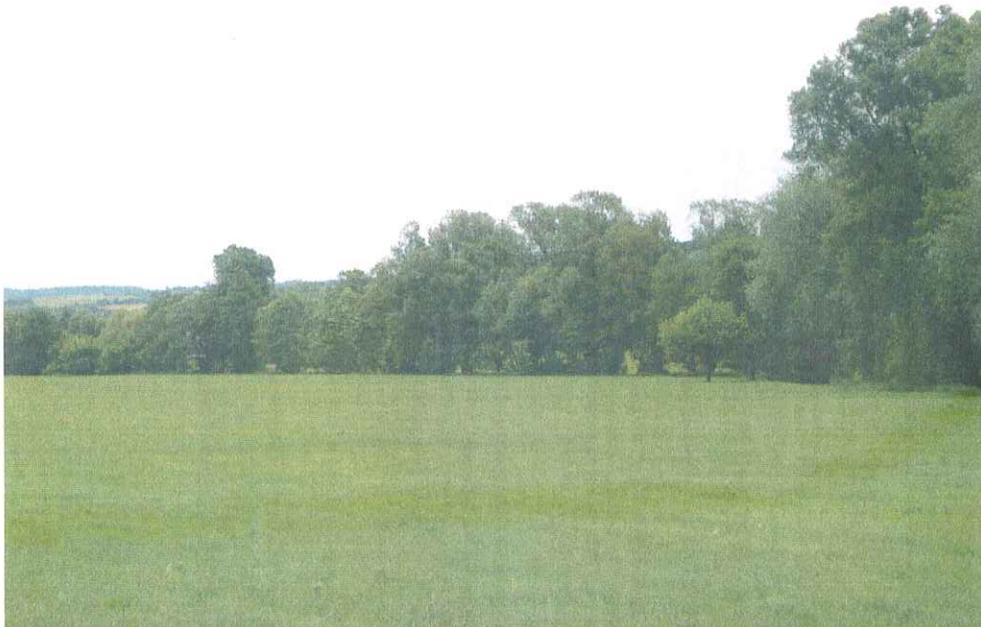
Die Sontra durchfließt in diesem Gewässerbereich oberhalb des Ortsteiles Berneburg eine als Wiese genutzte, bis zu etwa 150 m breite, flache Auenlandschaft. Das Gewässer weist eine begradigte Linienführung auf und ist relativ stark eingetieft. Die Breiten- und Tiefenvarianz ist relativ gering; damit ist auch die Lebensraumvielfalt gegenüber einem naturnahen Gewässer deutlich vermindert.

Die Ufer der Sontra sind in diesem Abschnitt durchgehend von einem einreihigen Ufergehölz aus standortgerechten Arten begleitet.

Bild 8: Sontra oberhalb von Berneburg mit breiter Wiesenaue und standortgerechtem Gehölzbewuchs

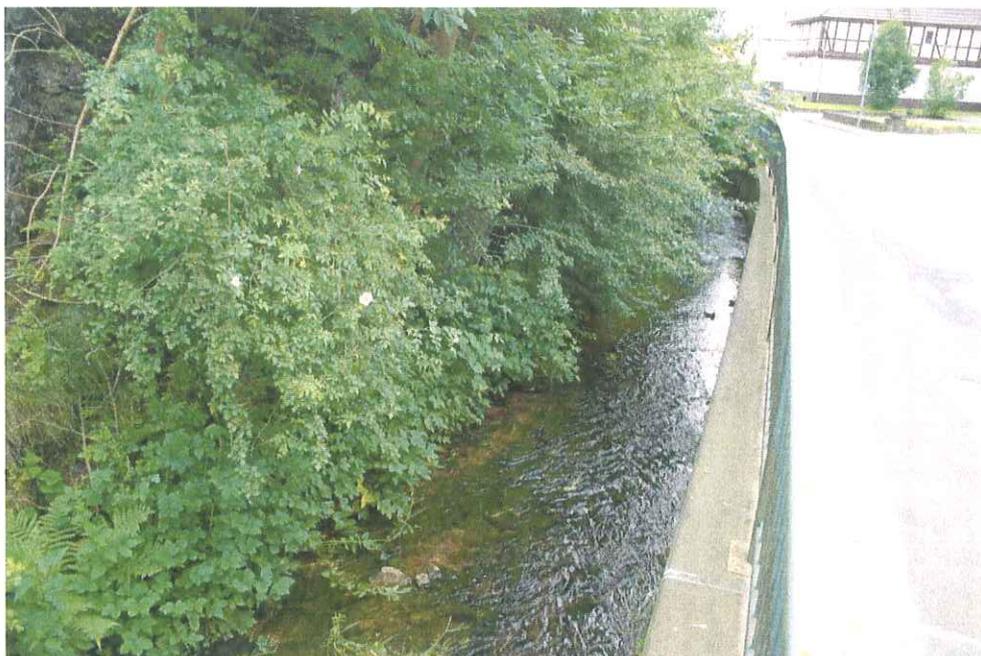
Bild 9: Pfaffenbach in Berneburg. Der Bach verläuft in Talrandlage direkt neben der L 3249. Die Sohle ist unversiegelt, der Bach bedingt linear durchgängig.

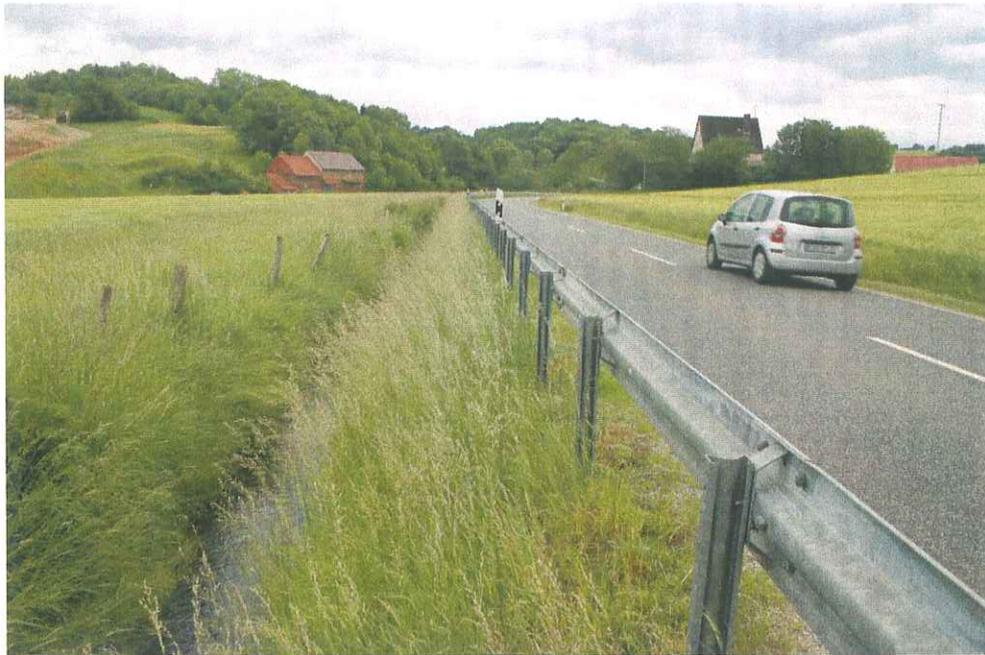
Bild 10: Pfaffenbach, Abschnitt 0,8 bis 1,7 km. Der Bach verläuft mit geradliniger Linienführung parallel zur Landesstraße L 3249. Ufergehölze fehlen weitgehend, ebenso sind Uferstreifen nicht vorhanden.

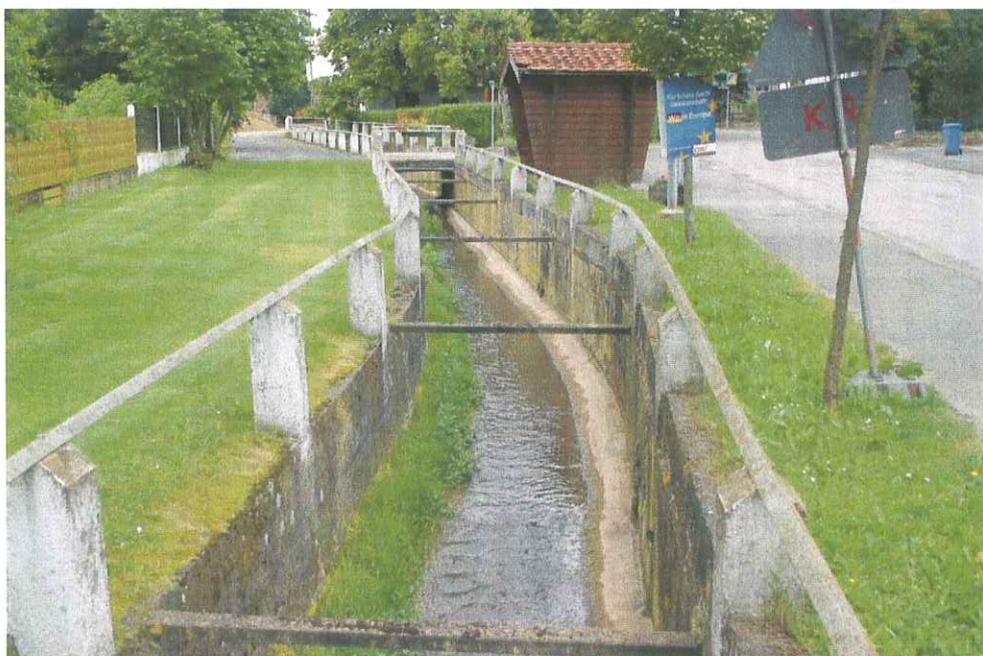
Bild 11: Pfaffenbach, Abschnitt 1,9 bis 2,2 innerhalb von Heyerode. Der Bach verläuft in einem betonierte Kastenprofil.

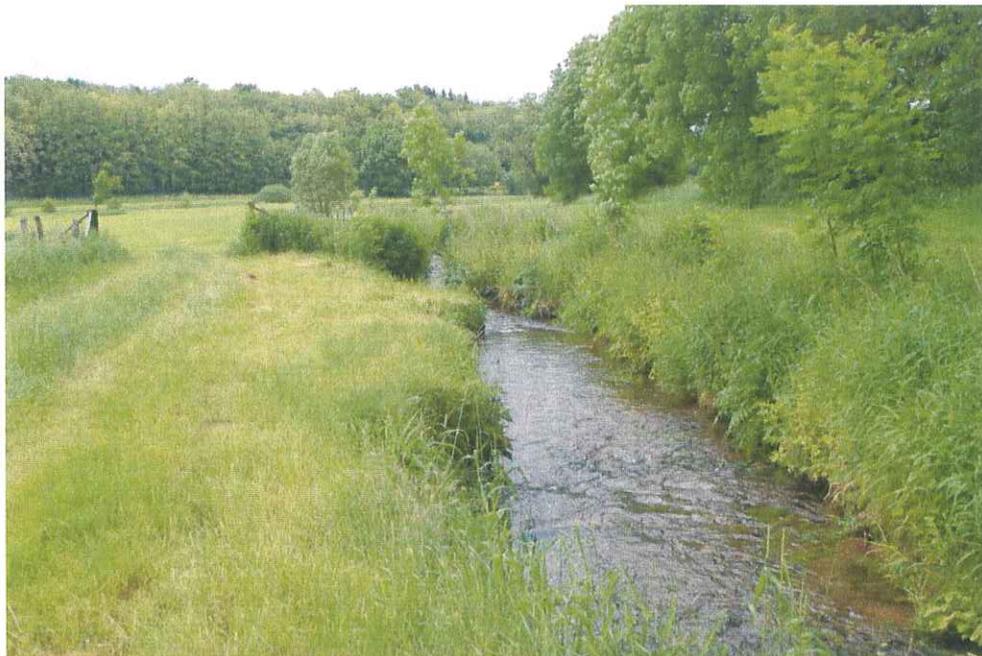
Bild 12: Hasel beim Eintritt in die Gewässeraue der Sontra
