Umsetzung der EG-Wasserrahmenrichtlinie (WRRL) in Hessen hier: Offenlegung der Entwürfe von Bewirtschaftungsplan und Maßnahmenprogramm - Stellungnahme -

Entwurf des Bewirtschaftungsplanes und Maßnahmenprogrammes der Europäischen Wasserrahmenrichtlinie für das Gebiet der Stadt Sontra

Bewirtschaftungsplan und Maßnahmenprogramm
Stadt Sontra, Stellungnahme

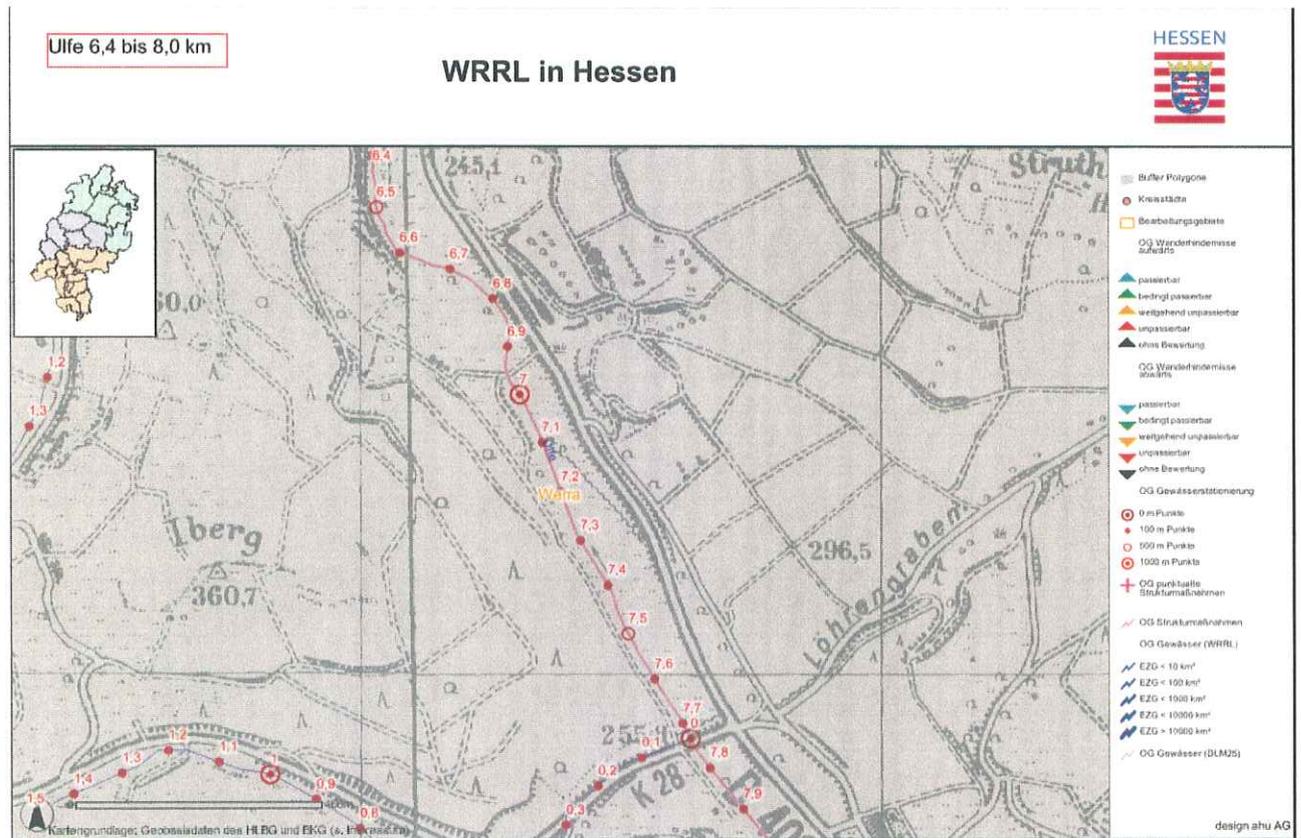
Abbildung 19: Ulfe, km 6,4 bis 8,0, Gewässerabschnitte mit Strukturmaßnahmen und Querbauwerken

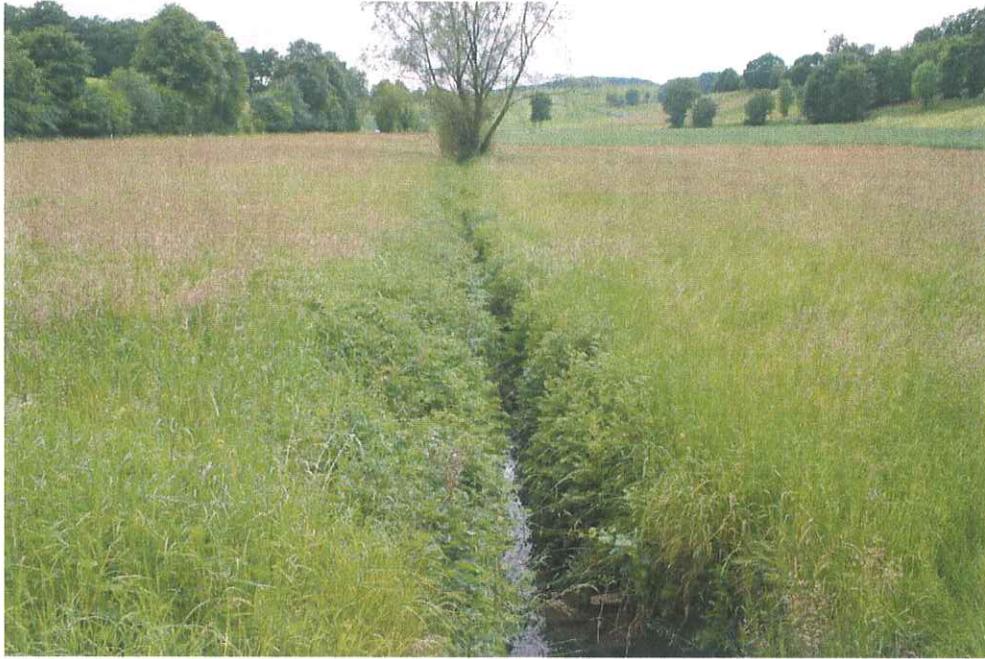
Bild 13: Westlicher Quellbach der Blanke mit einem Einzugsgebiet von deutlich weniger als 10 km².

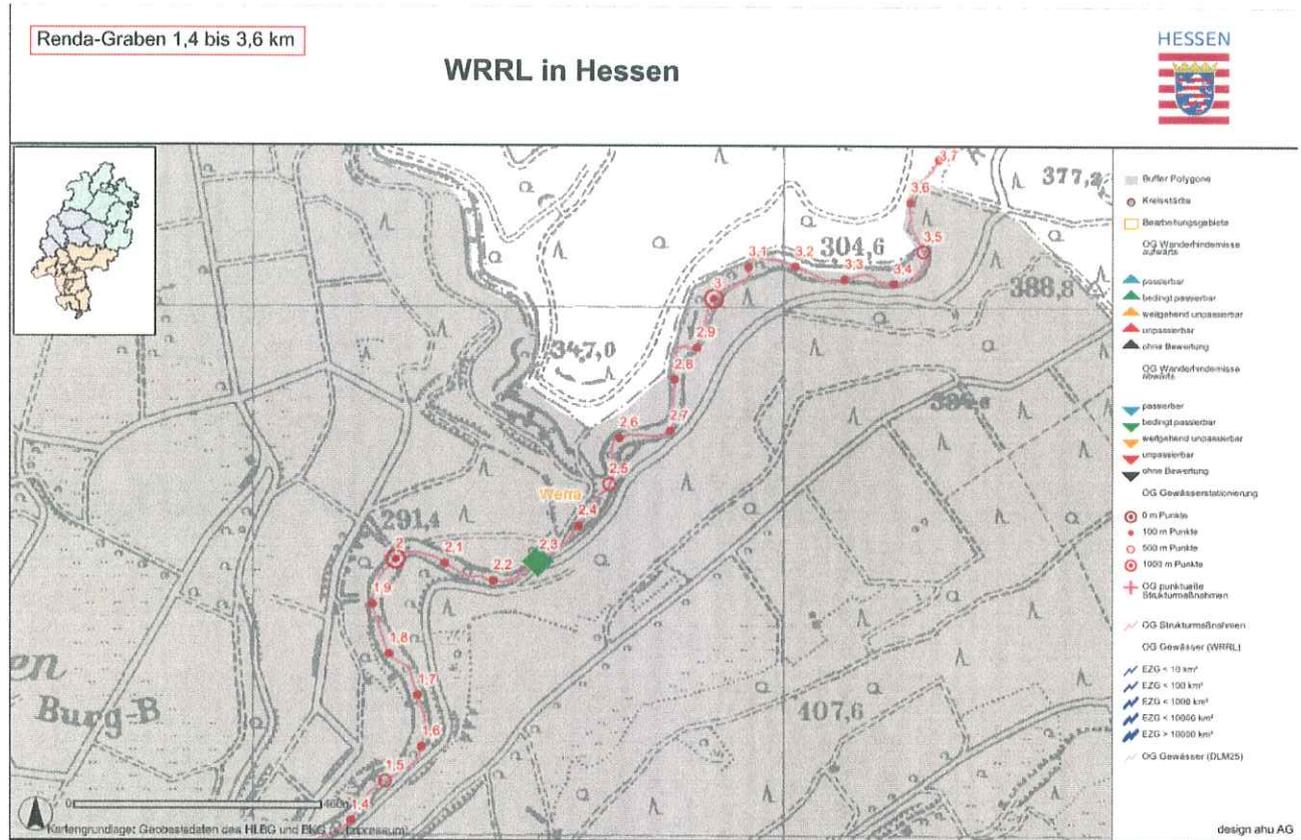
Abbildung 25: Renda-Talgraben, km 1,4 bis 3,6, Gewässerabschnitte mit Strukturmaßnahmen und Querbauwerken

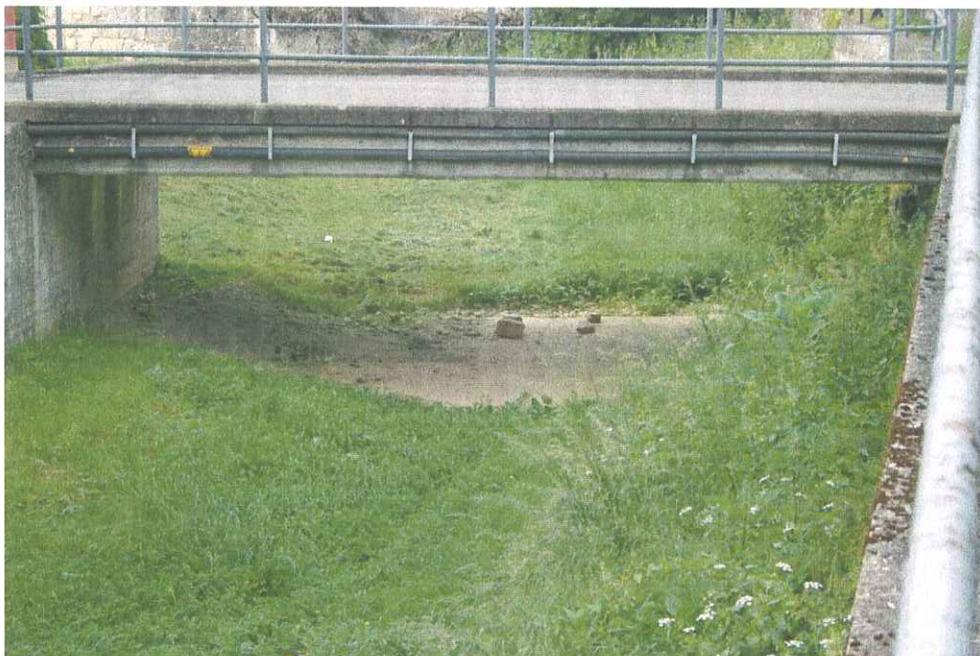
Bild 14: Renda-Talgraben in der Ortslage Ulfen. Auch im Unterlauf fällt das Gewässer ab dem Frühjahr in der Regel trocken und weist keine Besiedlung mit Fischen oder Makrozoobenthos-Arten auf.

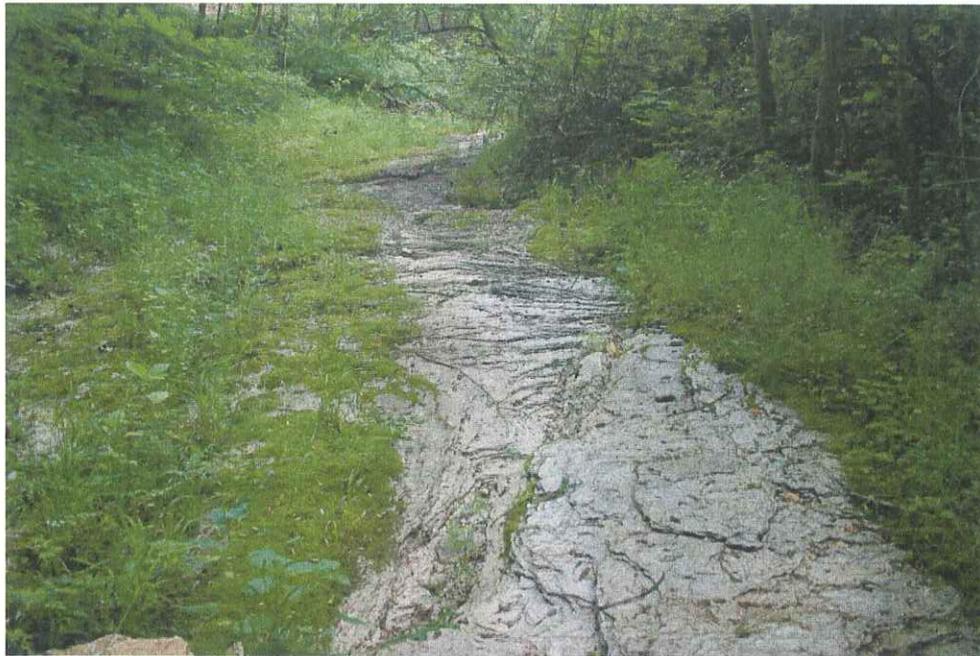
Bild 15: Renda-Talgraben mit sehr naturnah strukturierter Sohle (anstehender Muschelkalk) und naturnaher Uferstruktur. Das Gewässer fällt in den Sommermonaten in der Regel komplett trocken.
