# Hydromorphologische Maßnahmen an Oberflächengewässern

Stand der Umsetzung und der Maßnahmenplanung  
in Hessen

vorgetragen von:  
HMUKLV Referat III4 - Frau Kirfel

12. März 2021

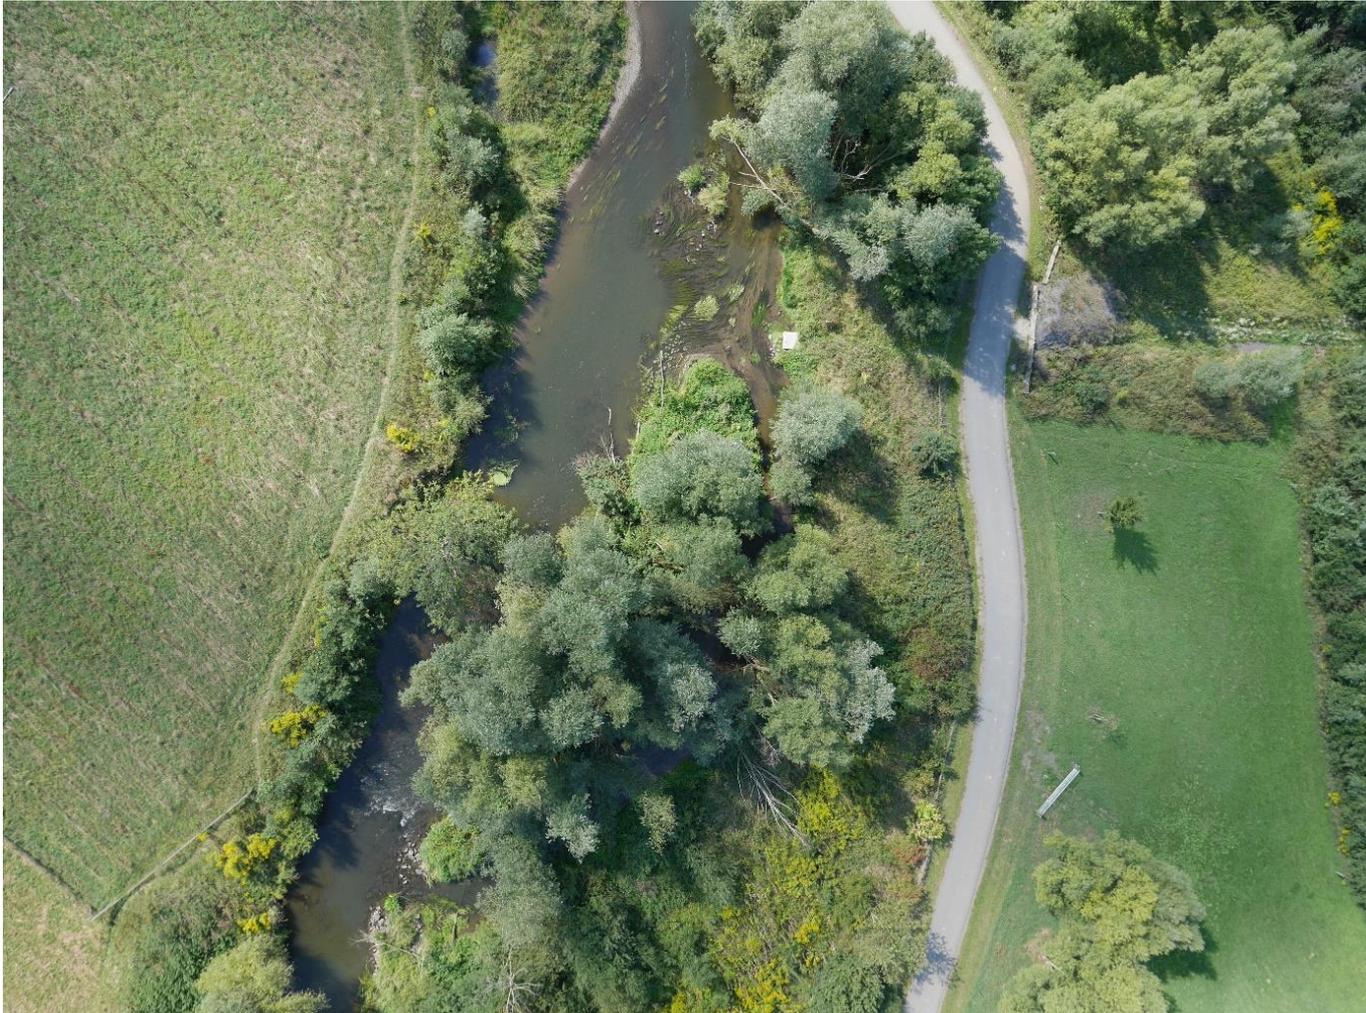
## Beispiel – renaturierter Bereich an der Nidda

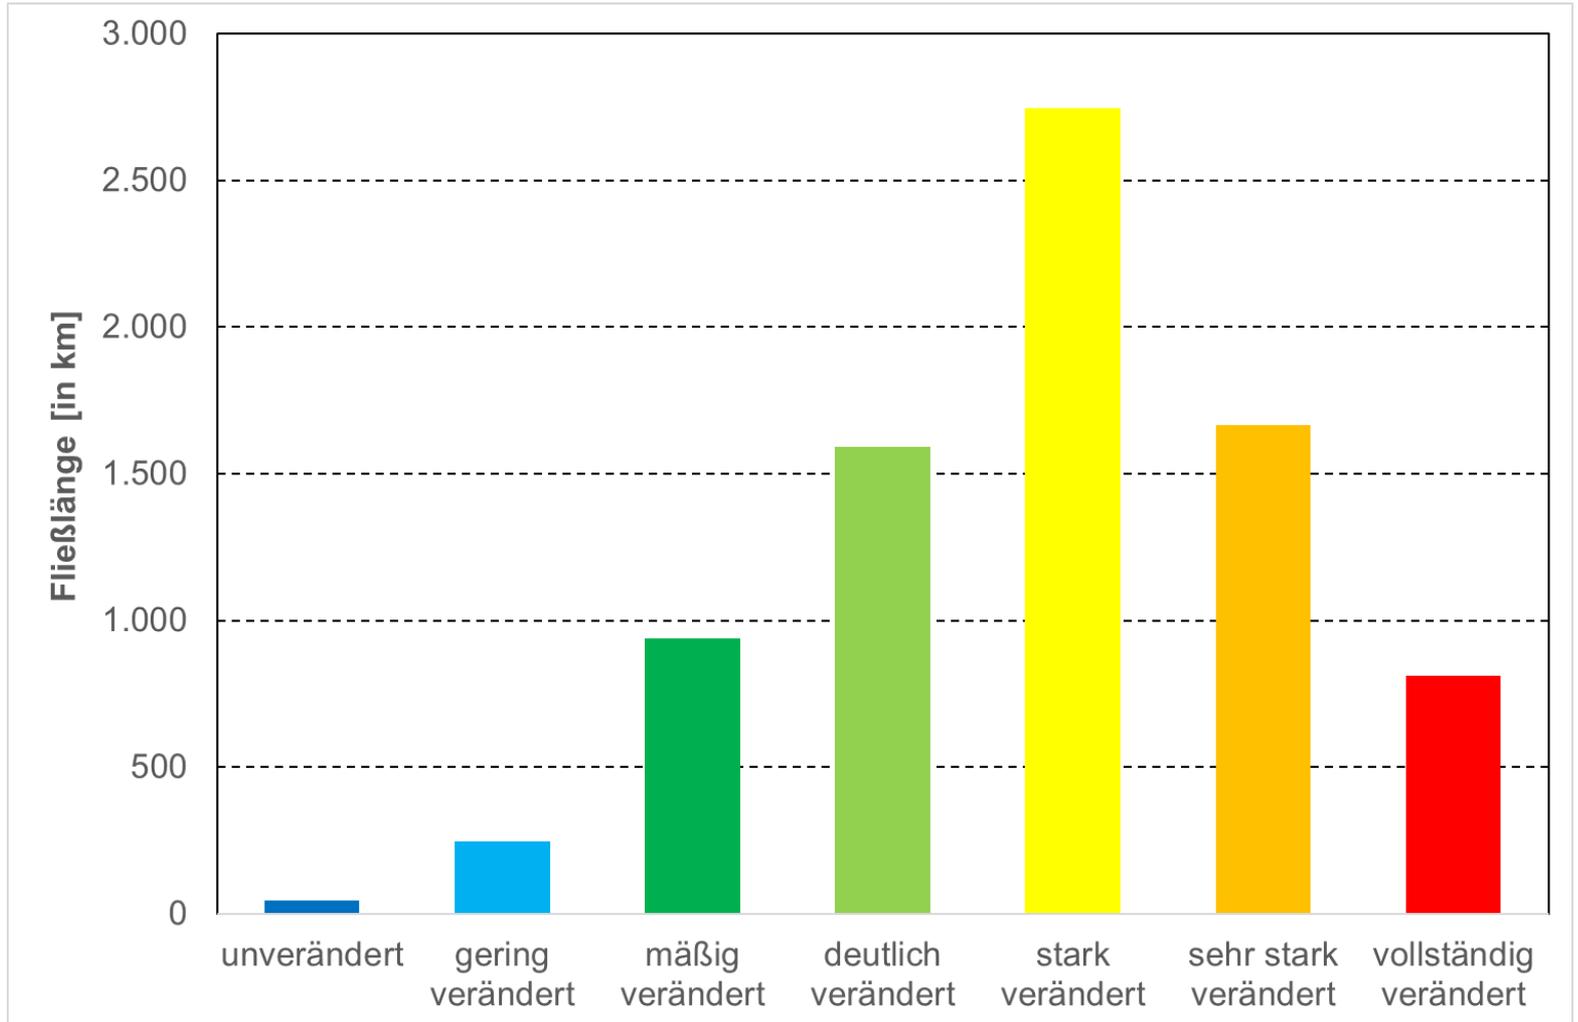
# 1. Stand der Strukturgüte der Fließgewässer

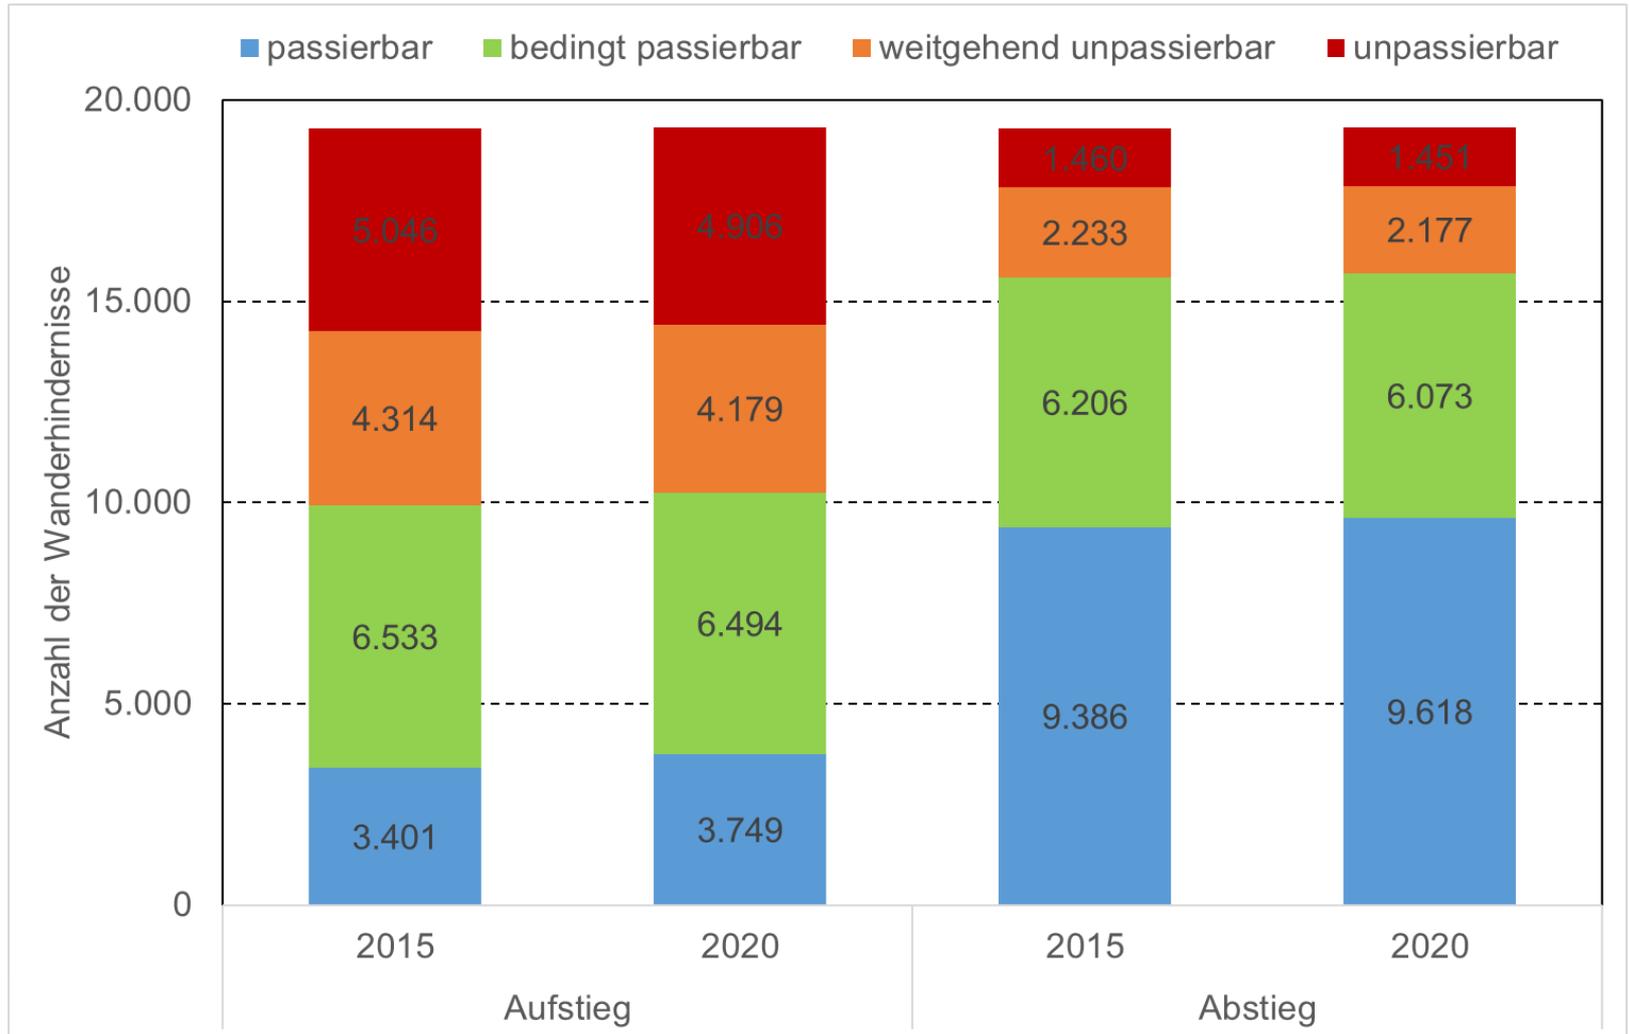
# Stand der Passierbarkeit von Wanderhindernissen

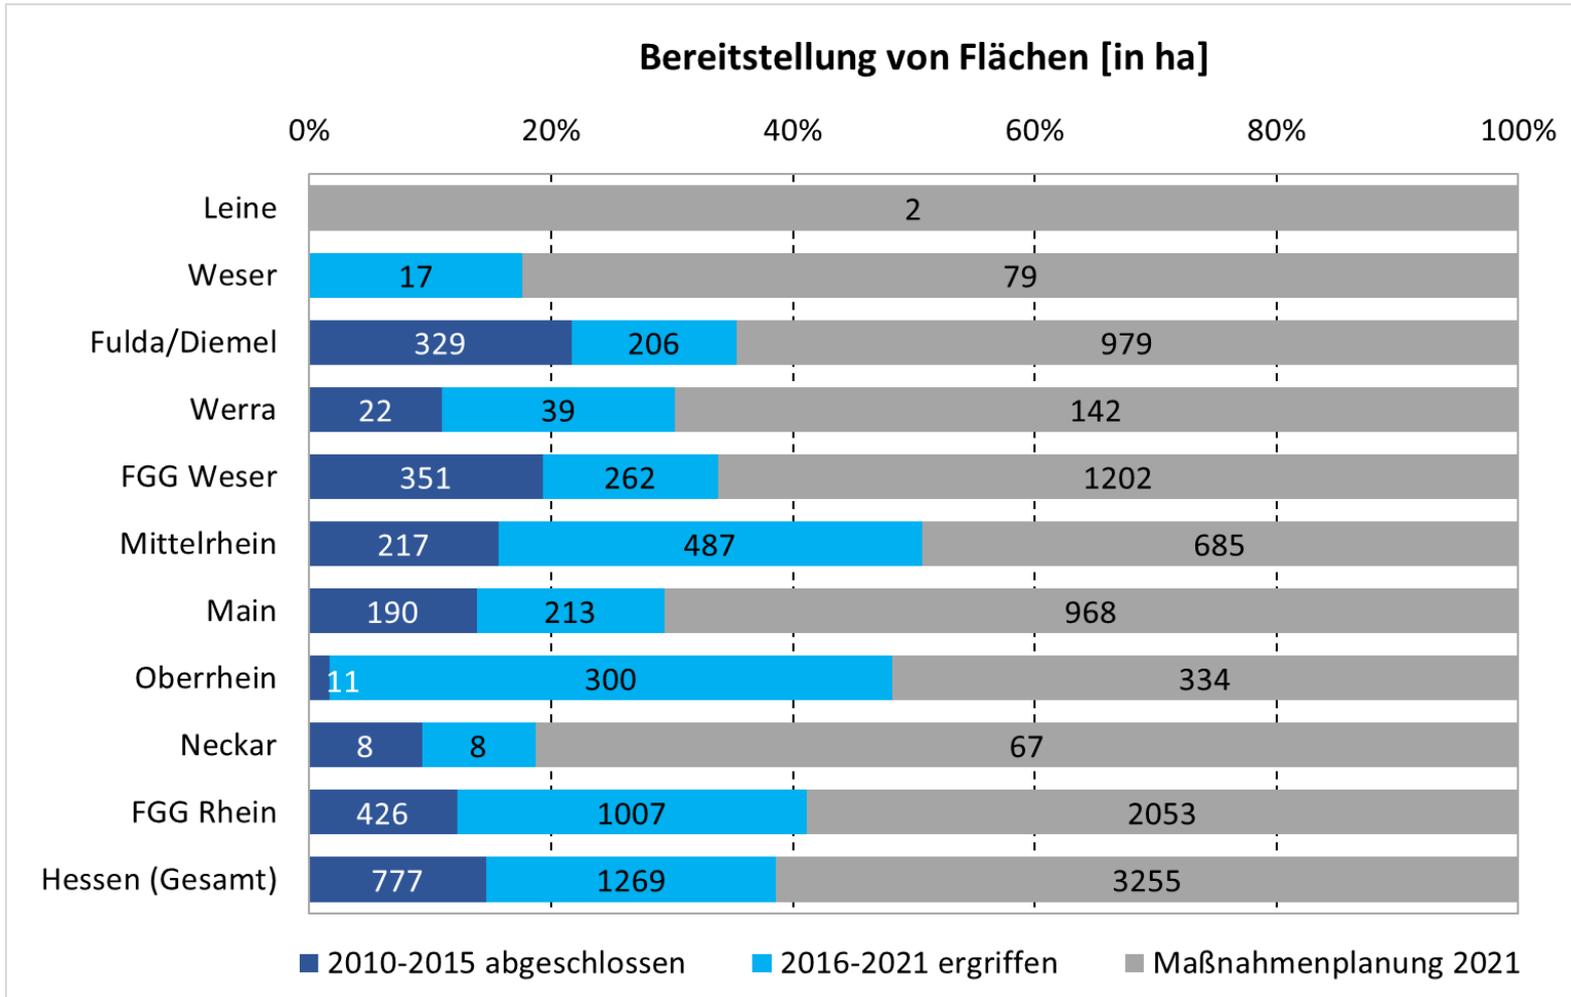
# Stand der Maßnahmenumsetzung

## Bereitstellung von Flächen

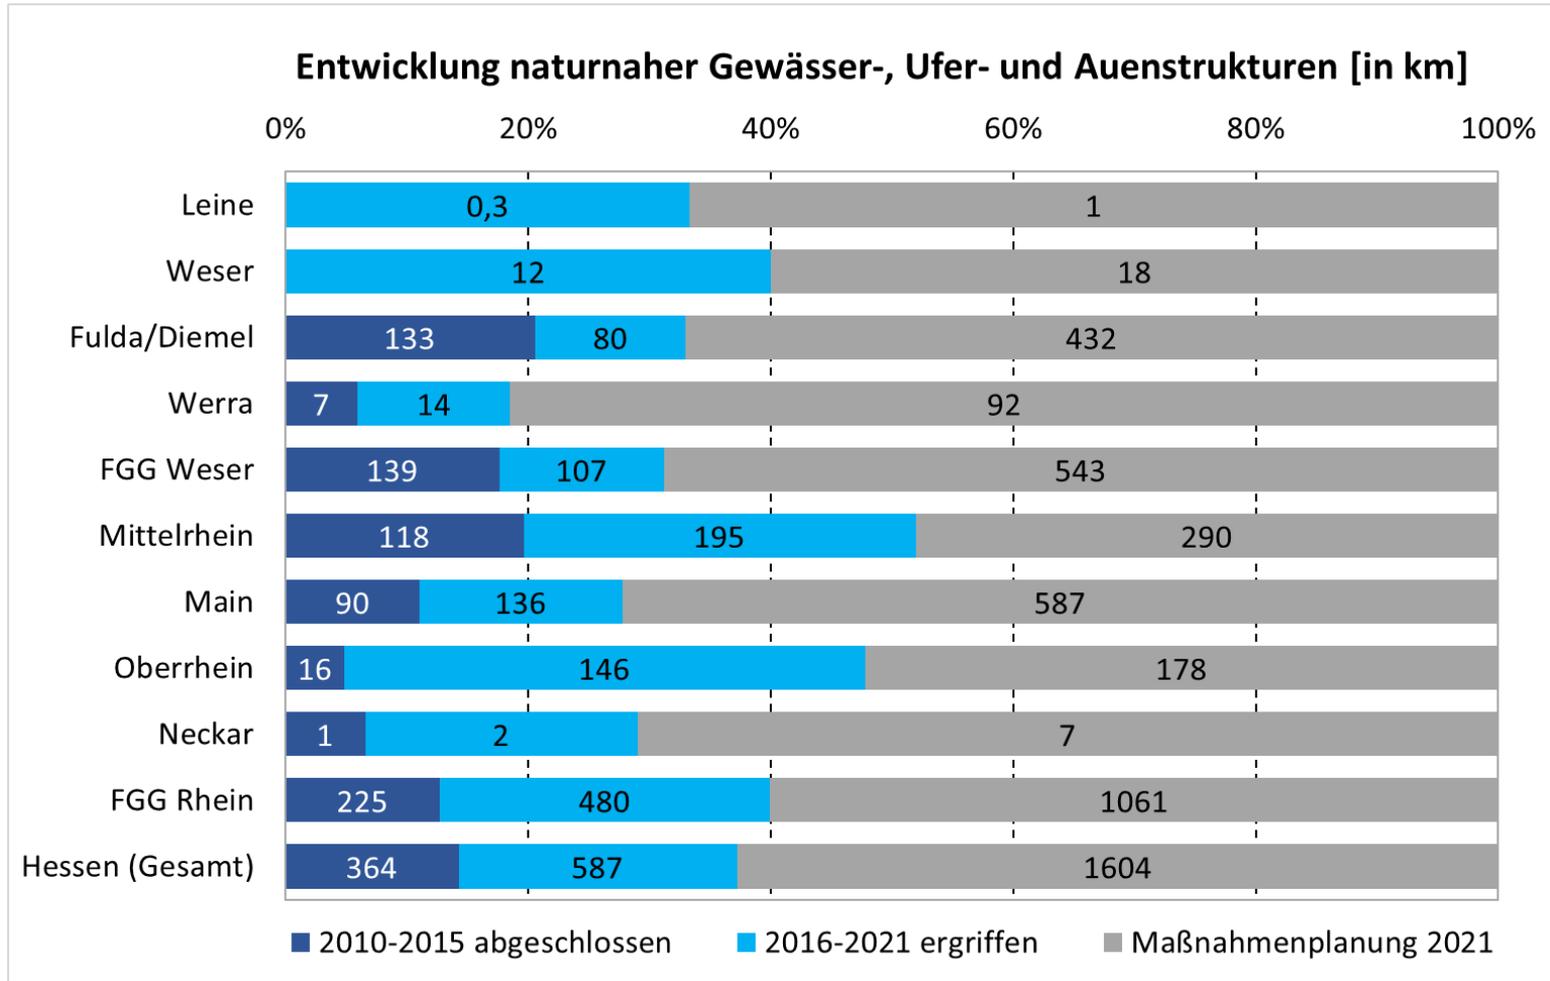
# Stand der Maßnahmenumsetzung

## Entwicklung naturnaher Gewässer-, Ufer- und Auenstrukturen

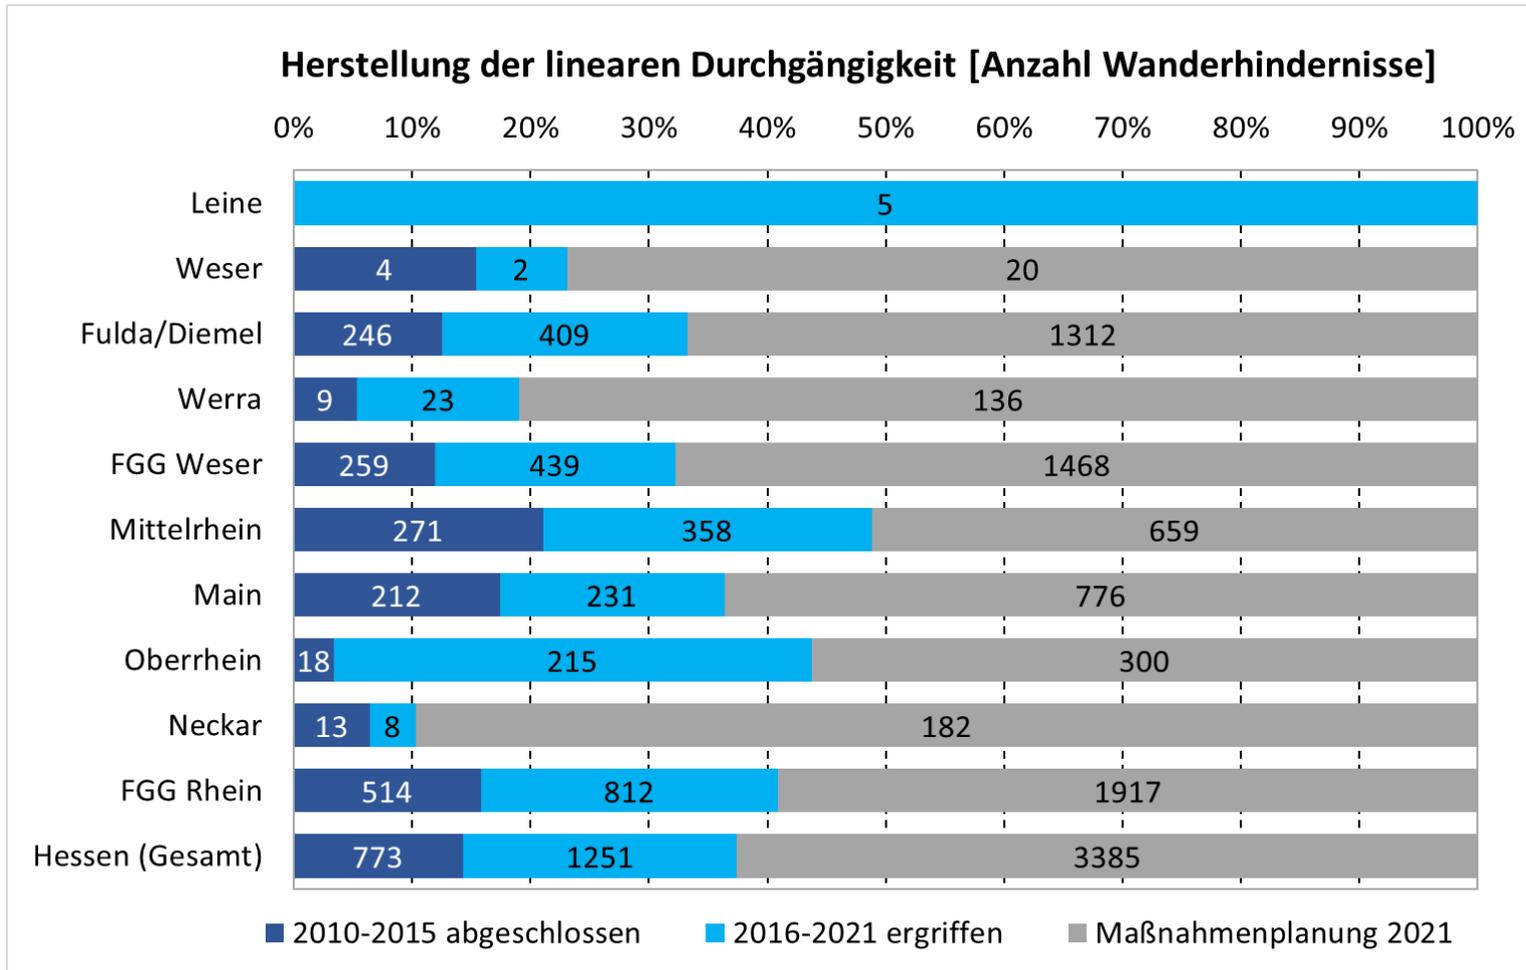
# Stand der Maßnahmenumsetzung Herstellung der linearen Durchgängigkeit

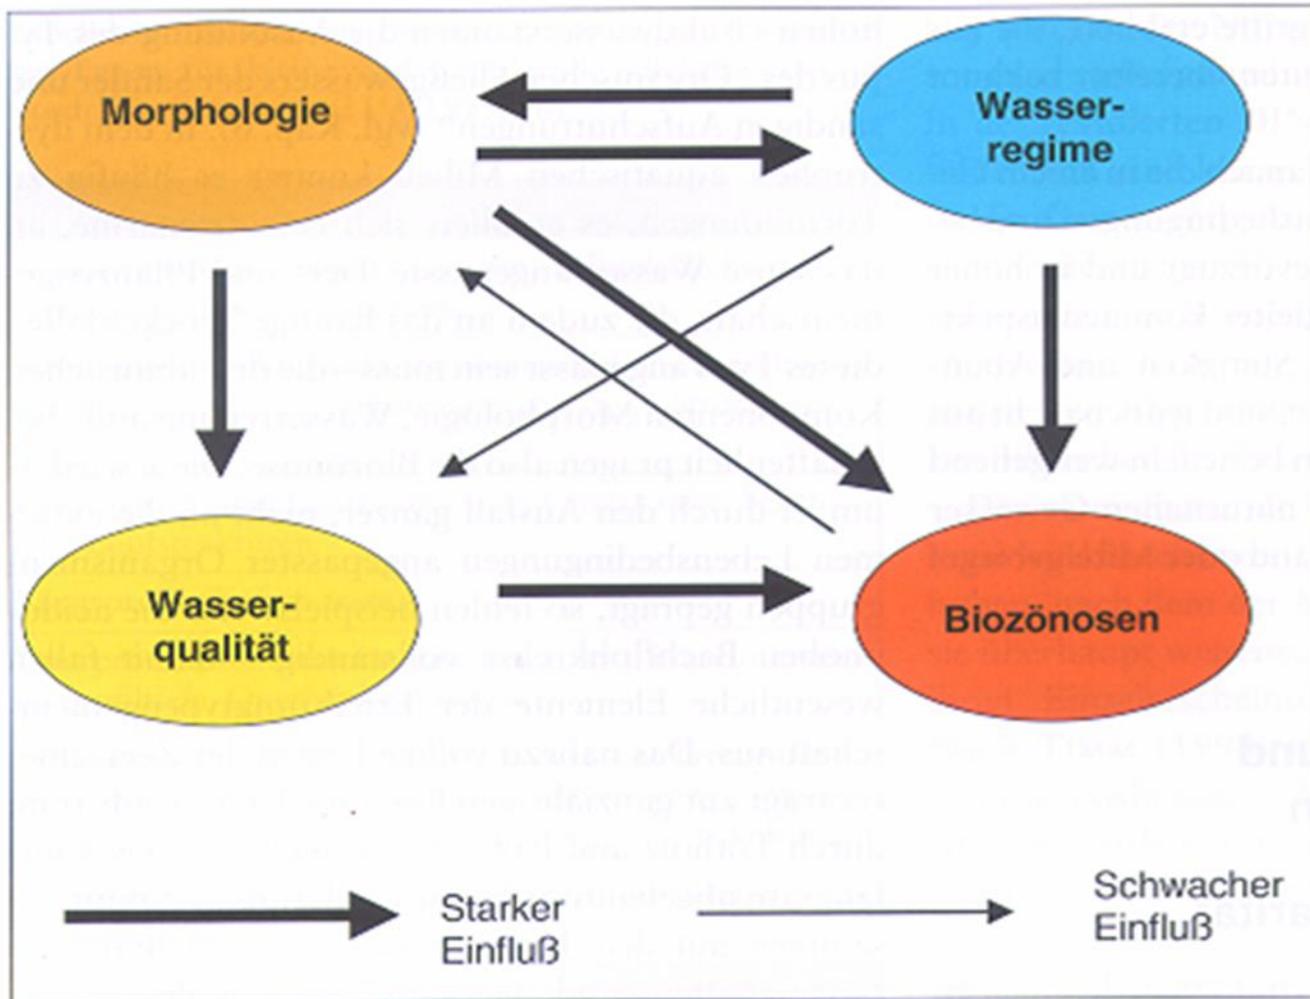
# Einfluss der Wasserqualität auf den Erfolg hydromorphologischer Maßnahmen

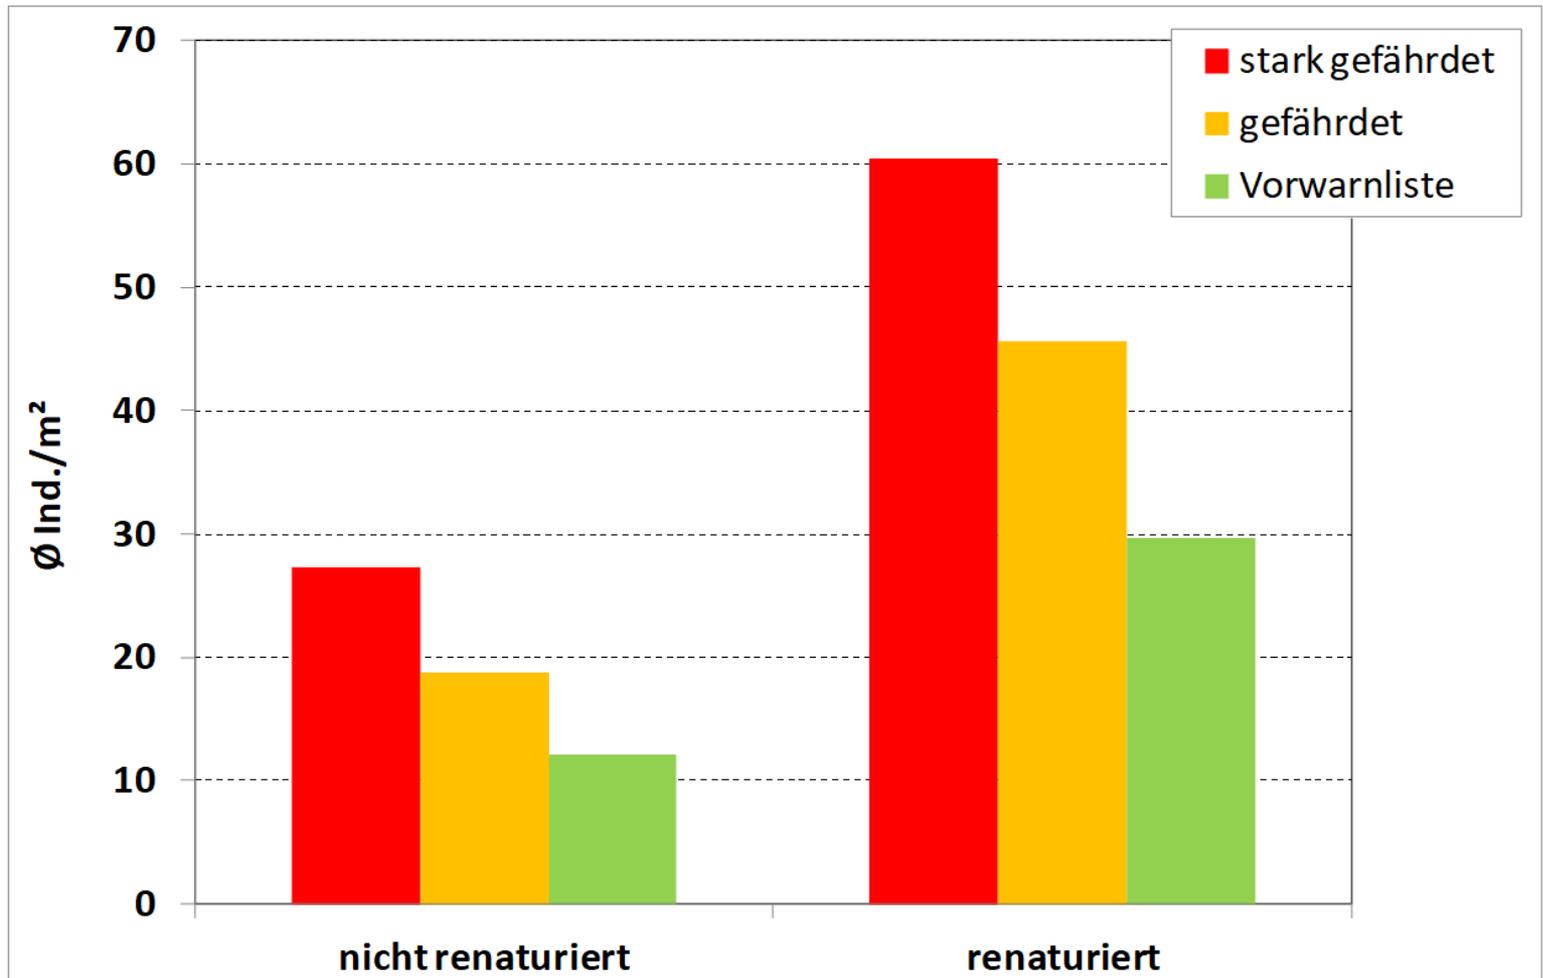
### Makrozoobenthos

© Jahresbericht HLNUG 2016: Vergleichende Untersuchungen von Fischen und Fischnährtieren in renaturierten und nicht renaturierten Fließgewässerabschnitten

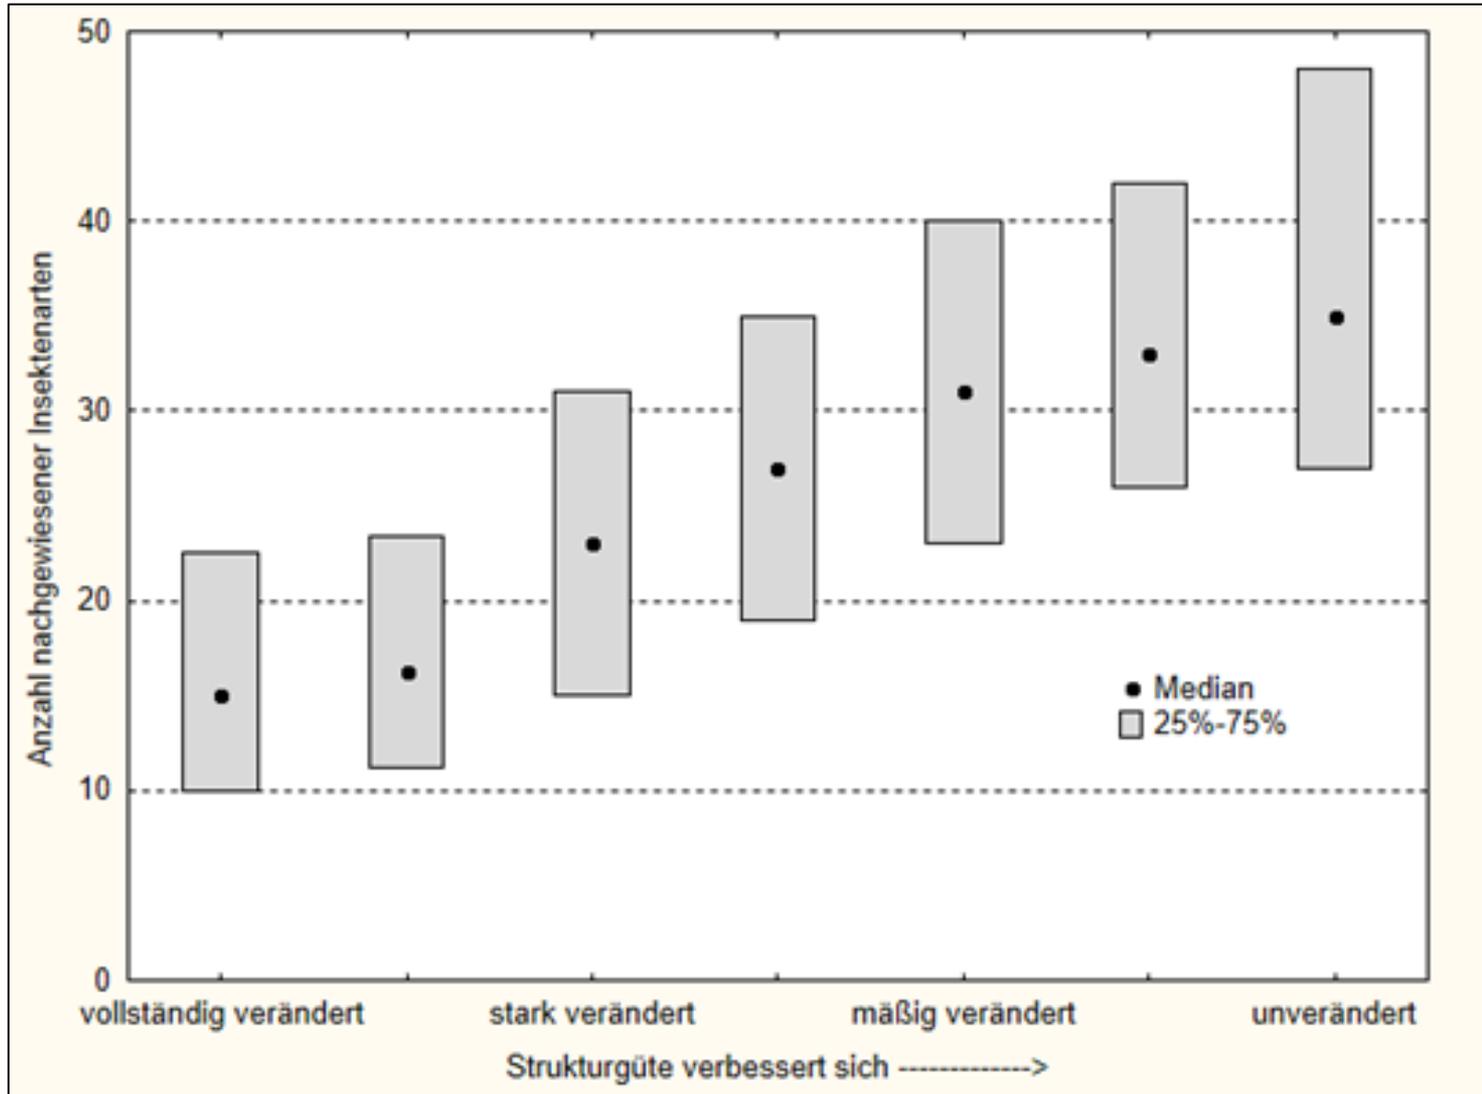
## Vielfalt der Wasserinsekten

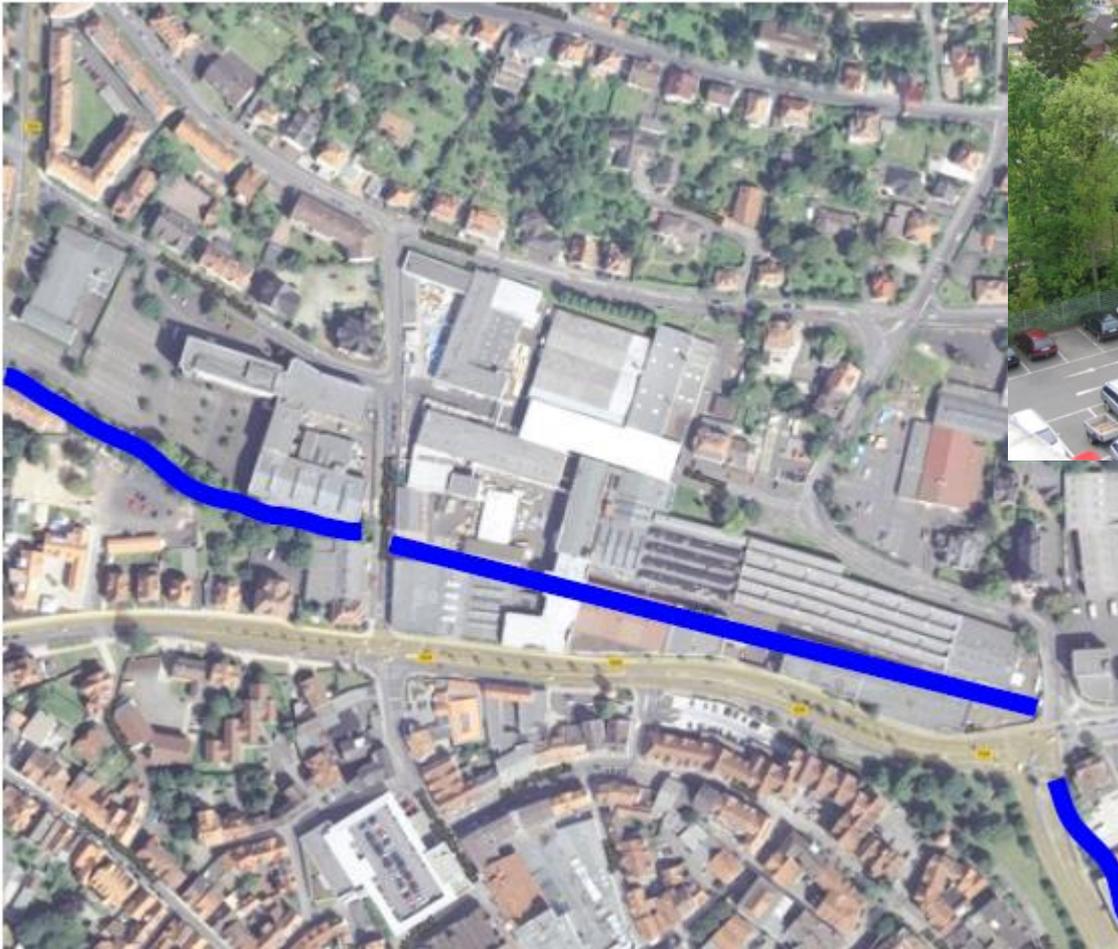
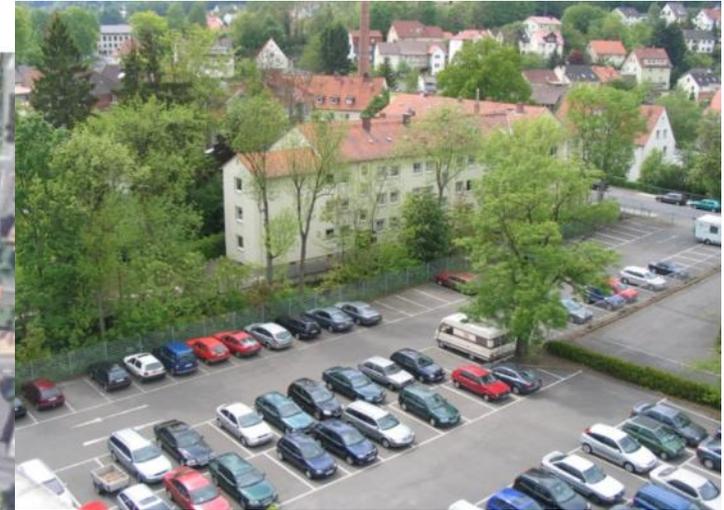
# Beispiel Geis (Ortslage Bad Hersfeld) vor der Maßnahmenumsetzung

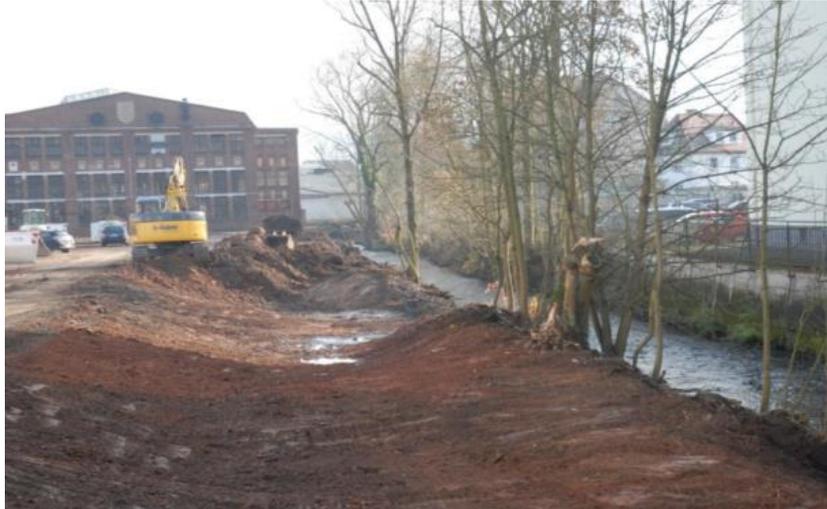
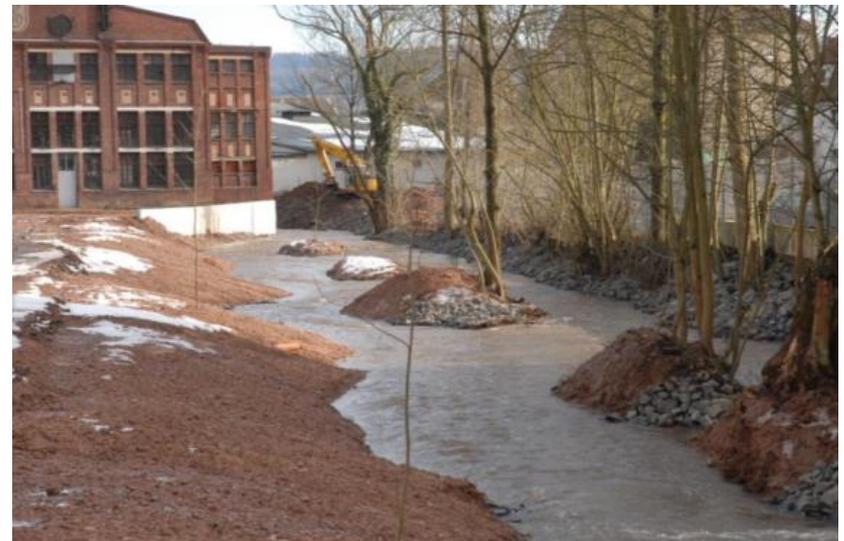
# Beispiel Geis (Ortslage Bad Hersfeld): Geis vor und während der Maßnahmenumsetzung

=> Offenlegung und  
Modellierung des Gerinnes

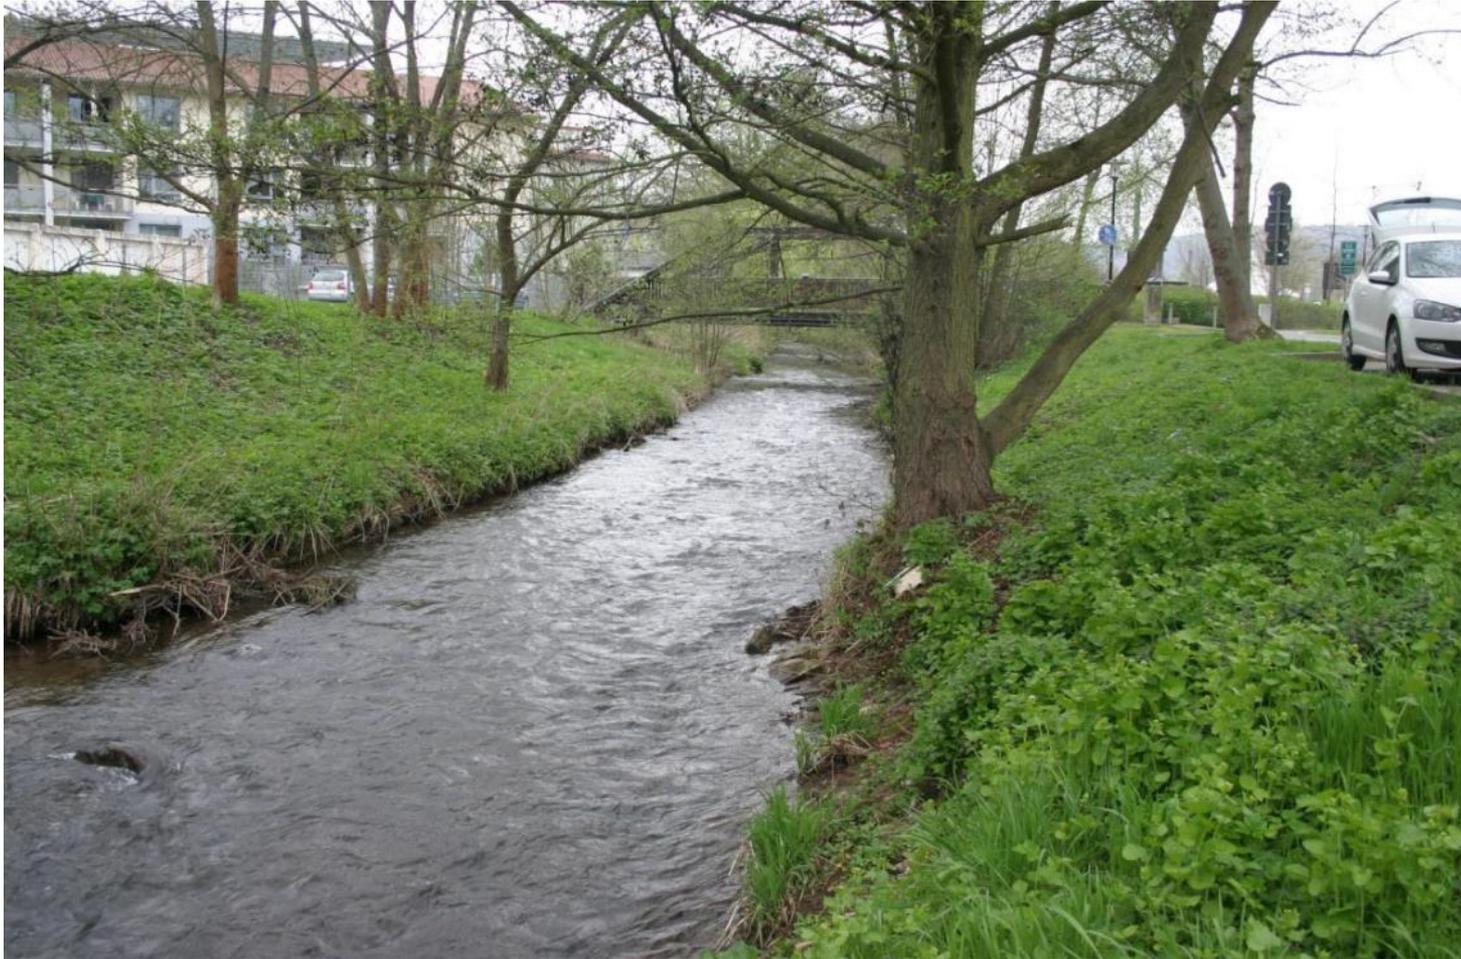
Geis nicht renaturiert (km 1,7 – Ortslage Bad Hersfeld)

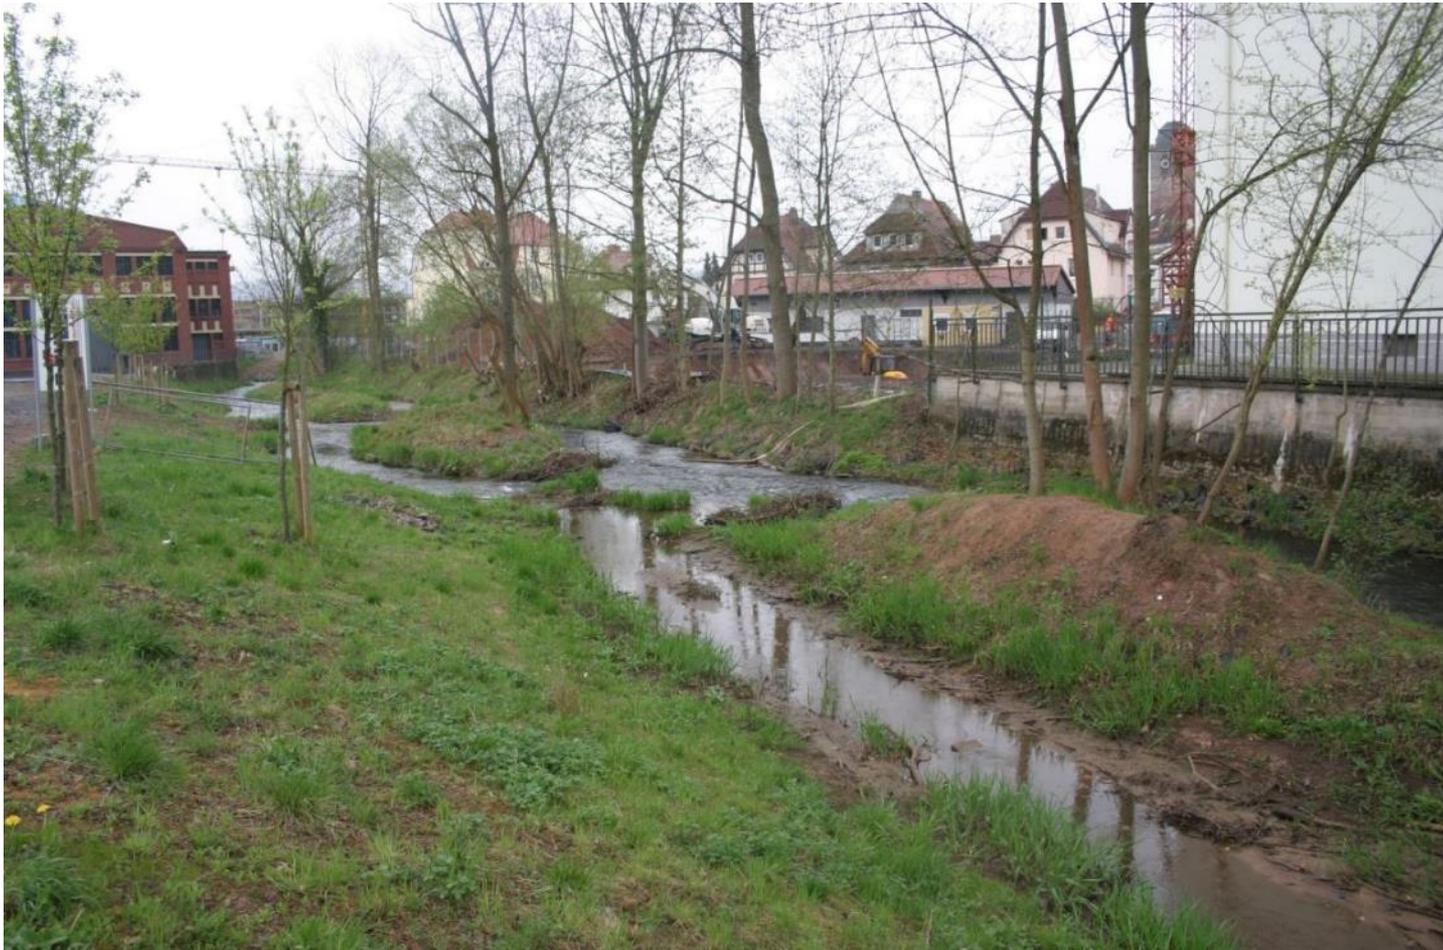
## renaturiert (km 1,4 – Ortslage Bad Hersfeld)
