# Schrittweise Umsetzung der WRRL

# Ziel: Bewirtschaftungsplan und Maßnahmenprogramm

# Darstellung der Bewertungsergebnisse und der erforderlichen Maßnahmen

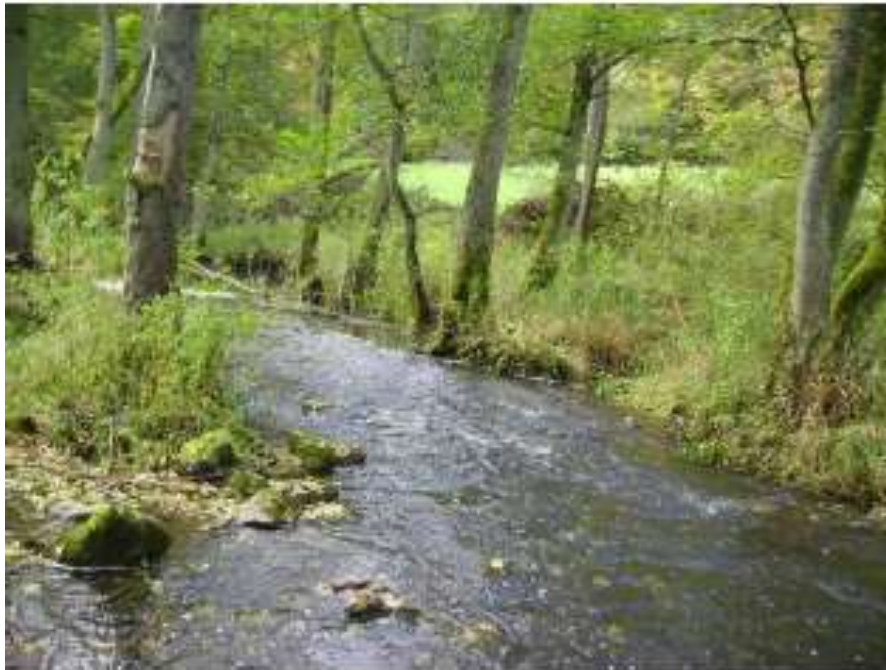
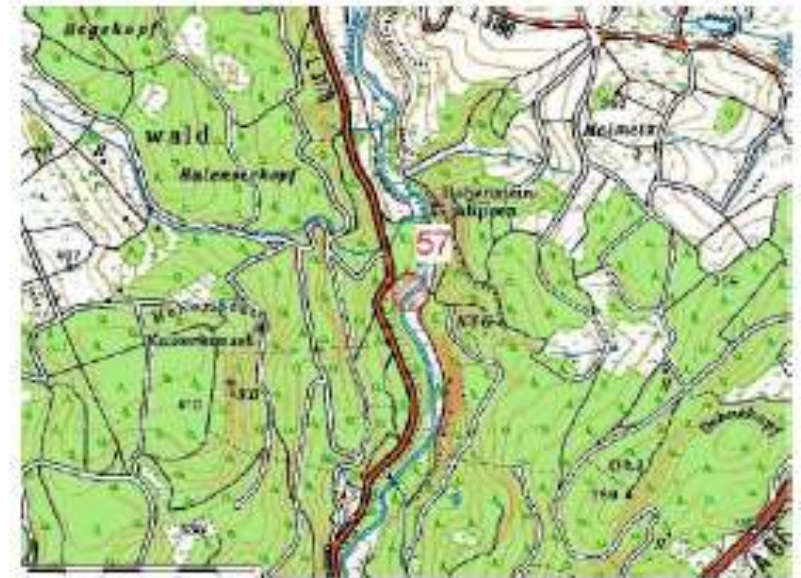
Anfangspunkt der Probestrecke  
(eigene Probestellennummer)  
Die Untersuchung erfolgte gewässeraufwärts

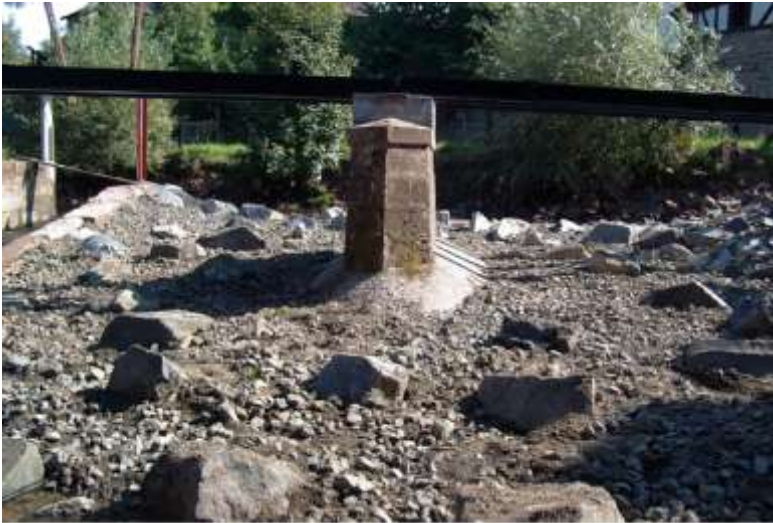
Fischartenzusammensetzung des Herrenmühlentwehres, oberhalb der Fischaufstiegshilfe, 24.10.03; n=140

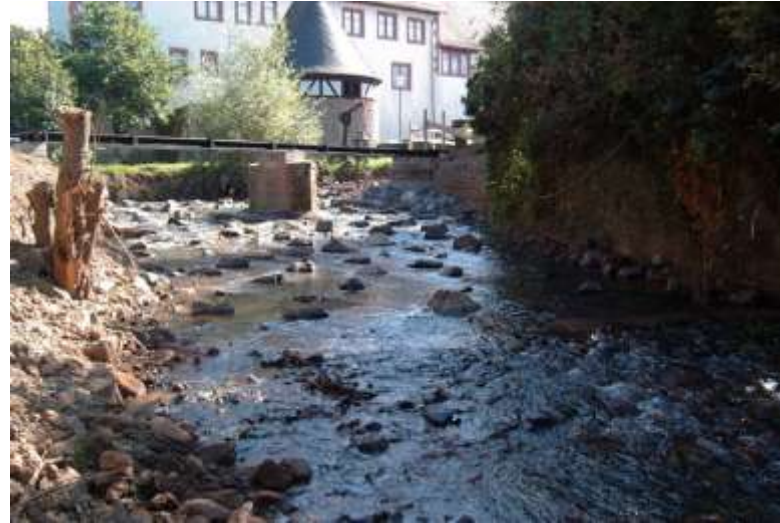
Fischartenzusammensetzung des Herrenmühlentwehres, unterhalb der Fischaufstiegshilfe am 22.10.03 (n=222)

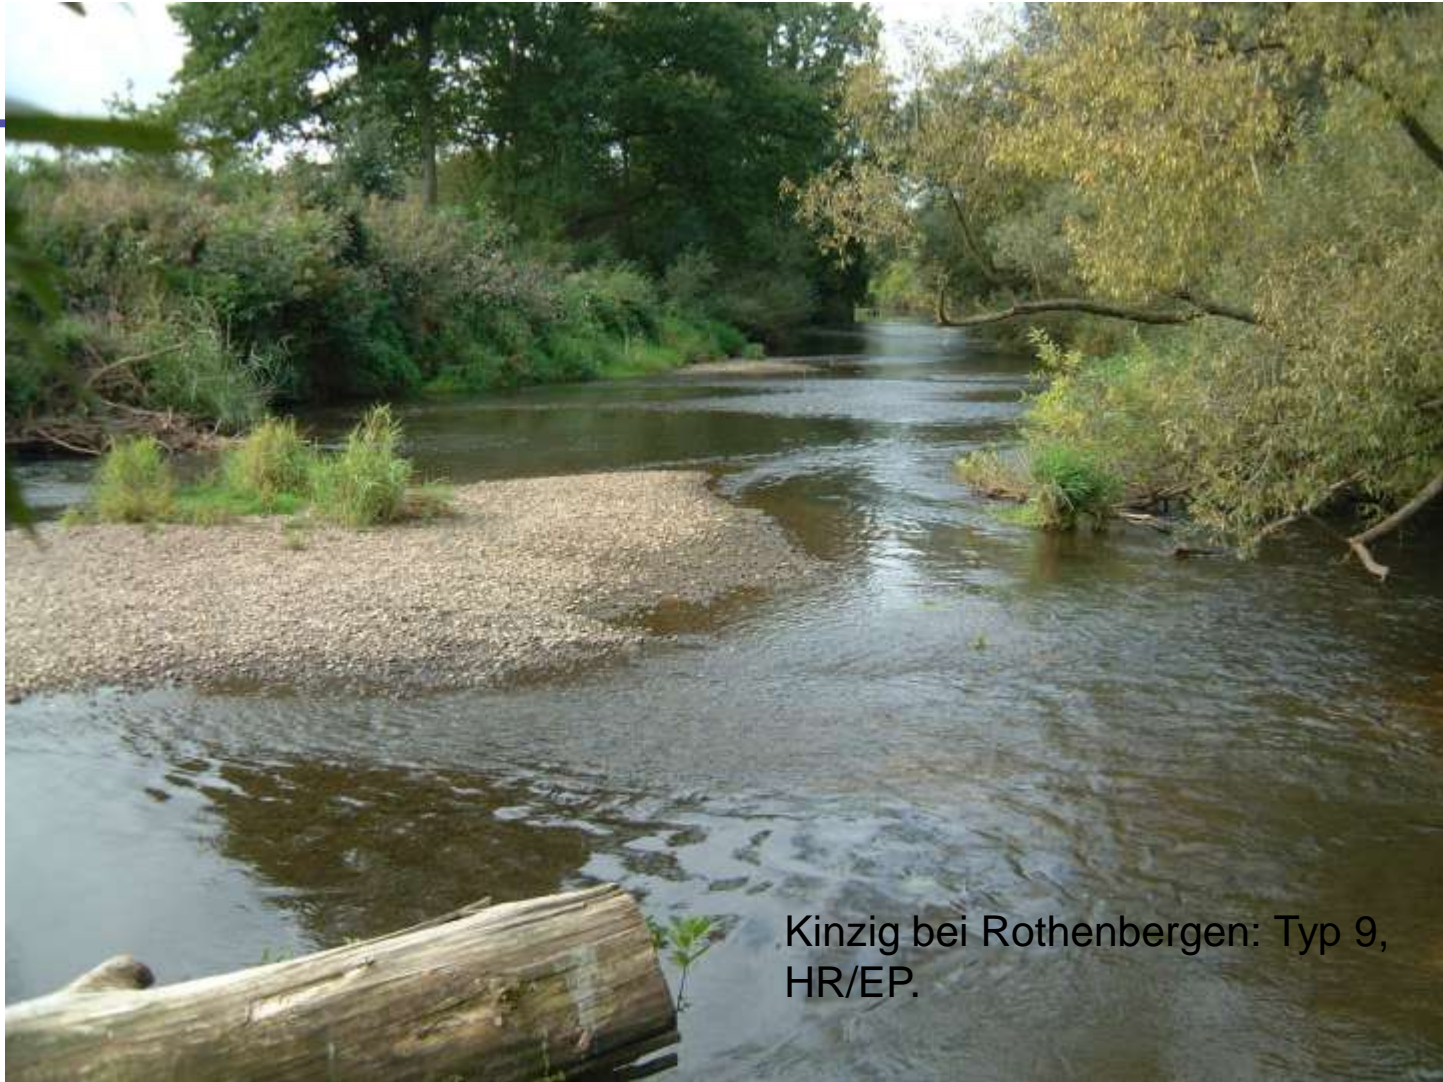
Kinzig bei Rothenbergen: Typ 9,  
HR/EP.
