**Maßnahmen Nr. 68602** Umgesetzt eine Umgesetzte Maßnahme welche auf die WRRL zurückzuführen ist kann ich nicht erkennen: Wenn Umgesetzt warum dann eine Kostenschätzung von 45.000 €. Dann müssten doch die Kosten bekannt sein.  
So sieht der Streckenabschnitt schon seit den 80er Jahre aus.

Kartenauszug Garmin **Strecke Rot 7 bis 7**

# Wieseck

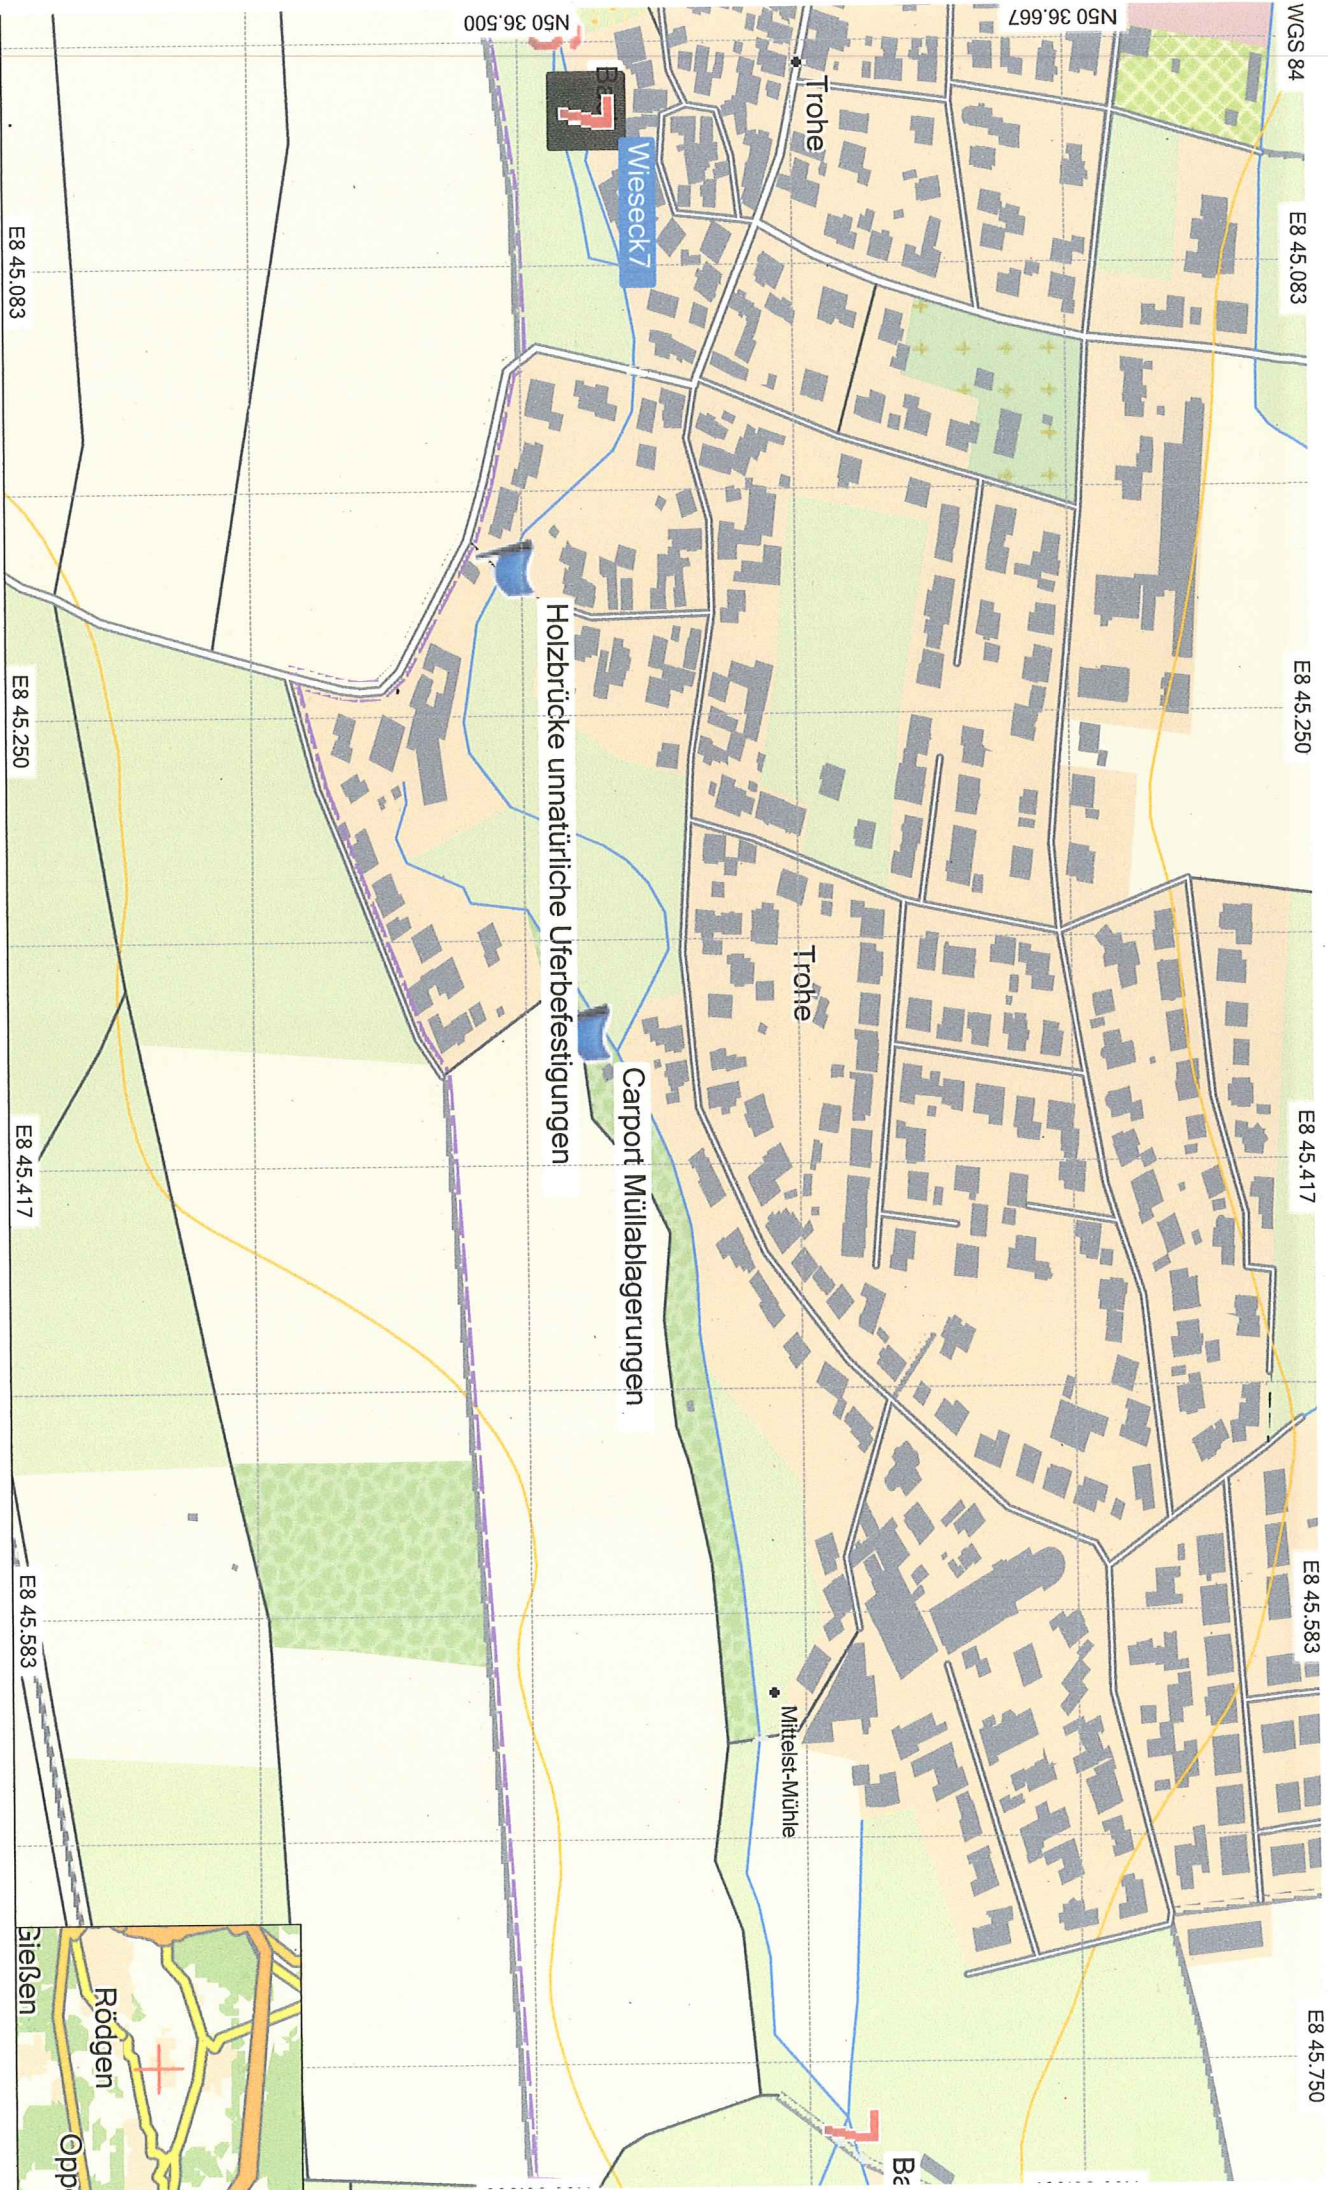
Fehlende Uferrandbereiche, Landwirtschaftliche Flächen gehen bis an den Uferrandbereich dadurch Eintrag von Düngemittel und Pestiziden. Siehe Fotos

Gärten bis an den Uferbereich auch hier erfolgt Wasserentnahme. Siehe Foto  
Holzbrücke für Fußgänger in Trohe dort wurde die Uferbefestigung mit Drahtkäfigen gefüllten Steinen erstellt.

Blaue Markierung Müll, Bauschutt ( auch Asbesthaltige Eternitplatten ) Carport, Gartenhäuser und Gartenabfälle im Uferbereich. Siehe Fotos

Flächen Ankauf für Erweiterung des Uferrandbereichs.

Entfernen von : Müll, Bauschutt ( auch Asbesthaltige Eternitplatten ), ( falls nicht legal auch Carport, und Gartenhäuser ) sowie und Gartenabfälle im Uferbereich. Siehe Fotos
