Stand der Umsetzung der WRRL in Hessen

Informationsveranstaltung für UWB und OWB
am 5.12.2007 in Gießen
zur Erarbeitung des Maßnahmenprogramms WRRL

Strukturelle Maßnahmen
- **Belastungsanalyse und Maßnahmenformulierung** -

AG Struktur, vertreten durch Melanie Krause, RP Gießen, Abt. Umwelt

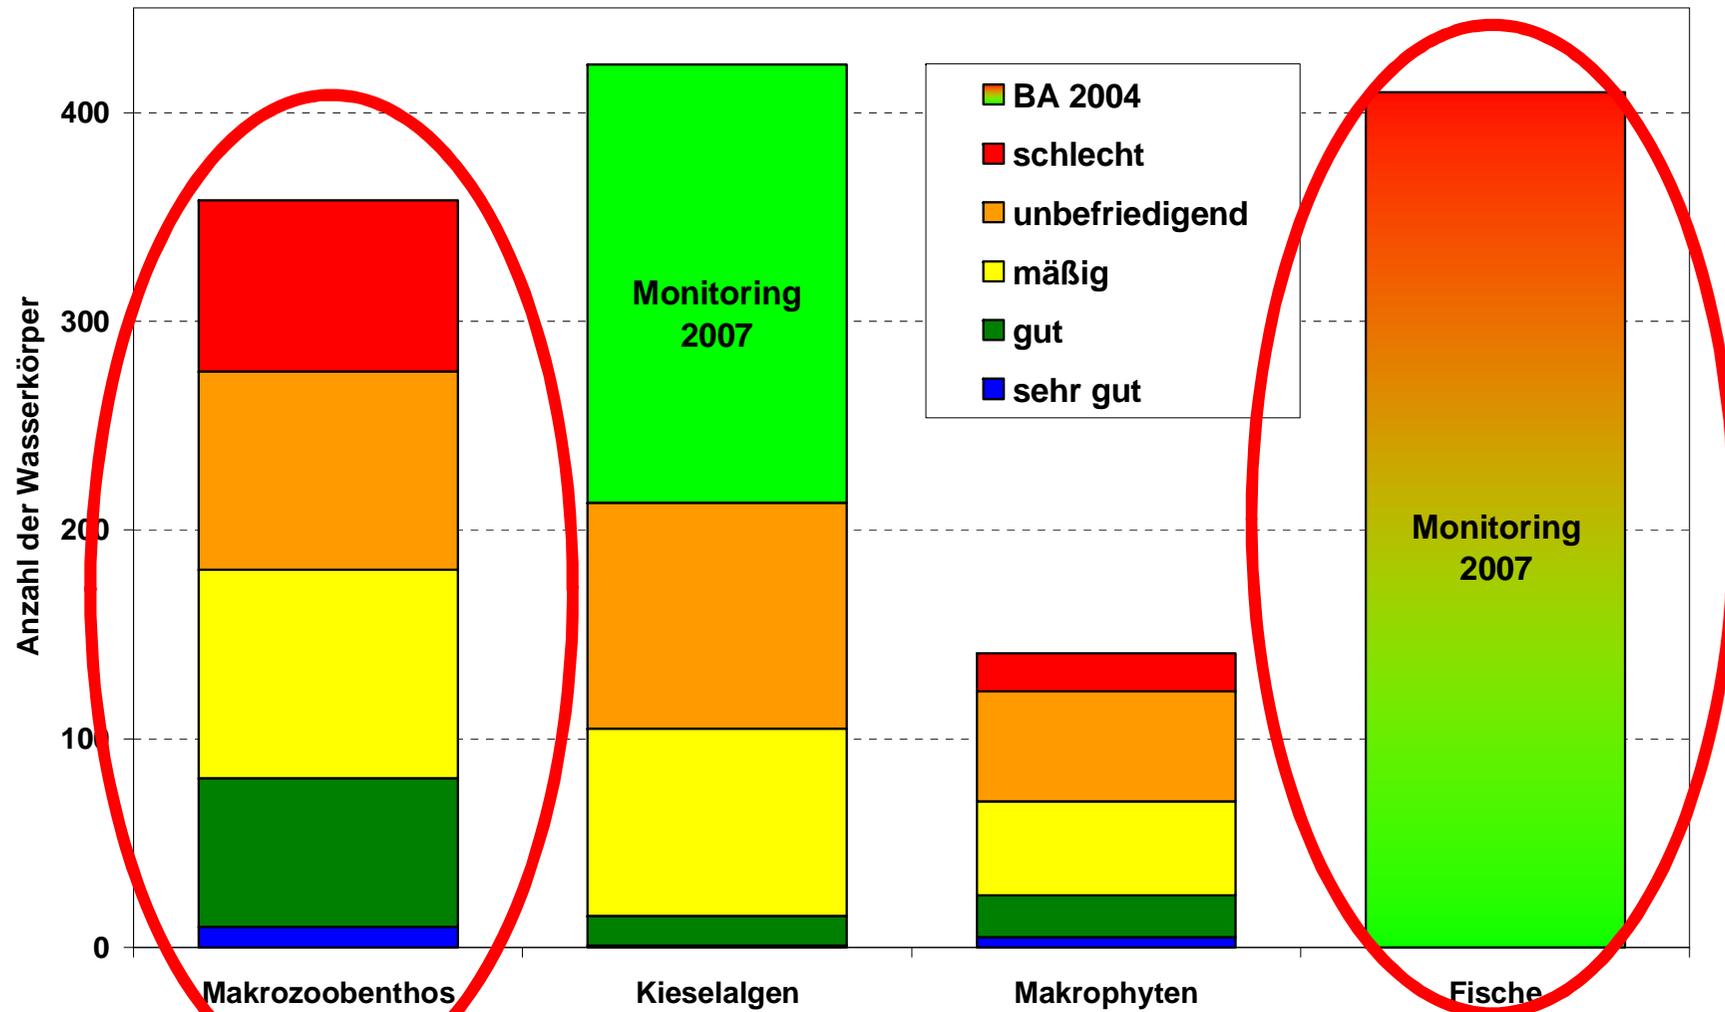
Ökologischer Zustand der Wasserkörper nach den biologischen Qualitätskomponenten

Zwei der QK, die (hydro)morphologische Defizite anzeigen!

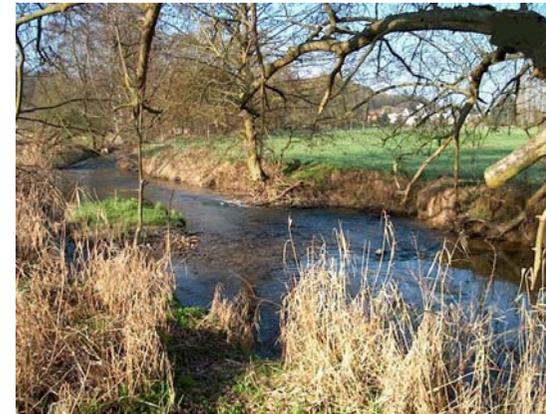
Emsbach

Typ 5: **grobmaterialreicher silikatischer Mittelgebirgsbach**

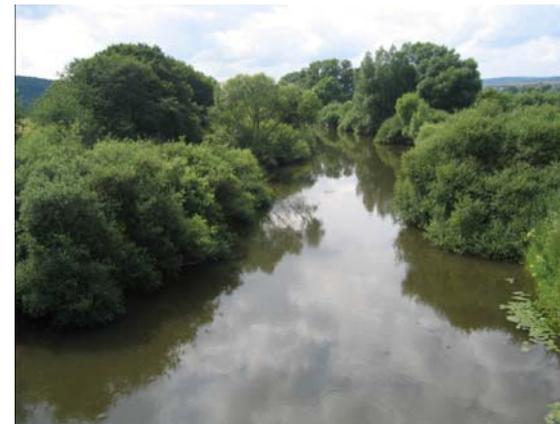
Lahn

Typ 9.2: **großer Fluss des Mittelgebirges**

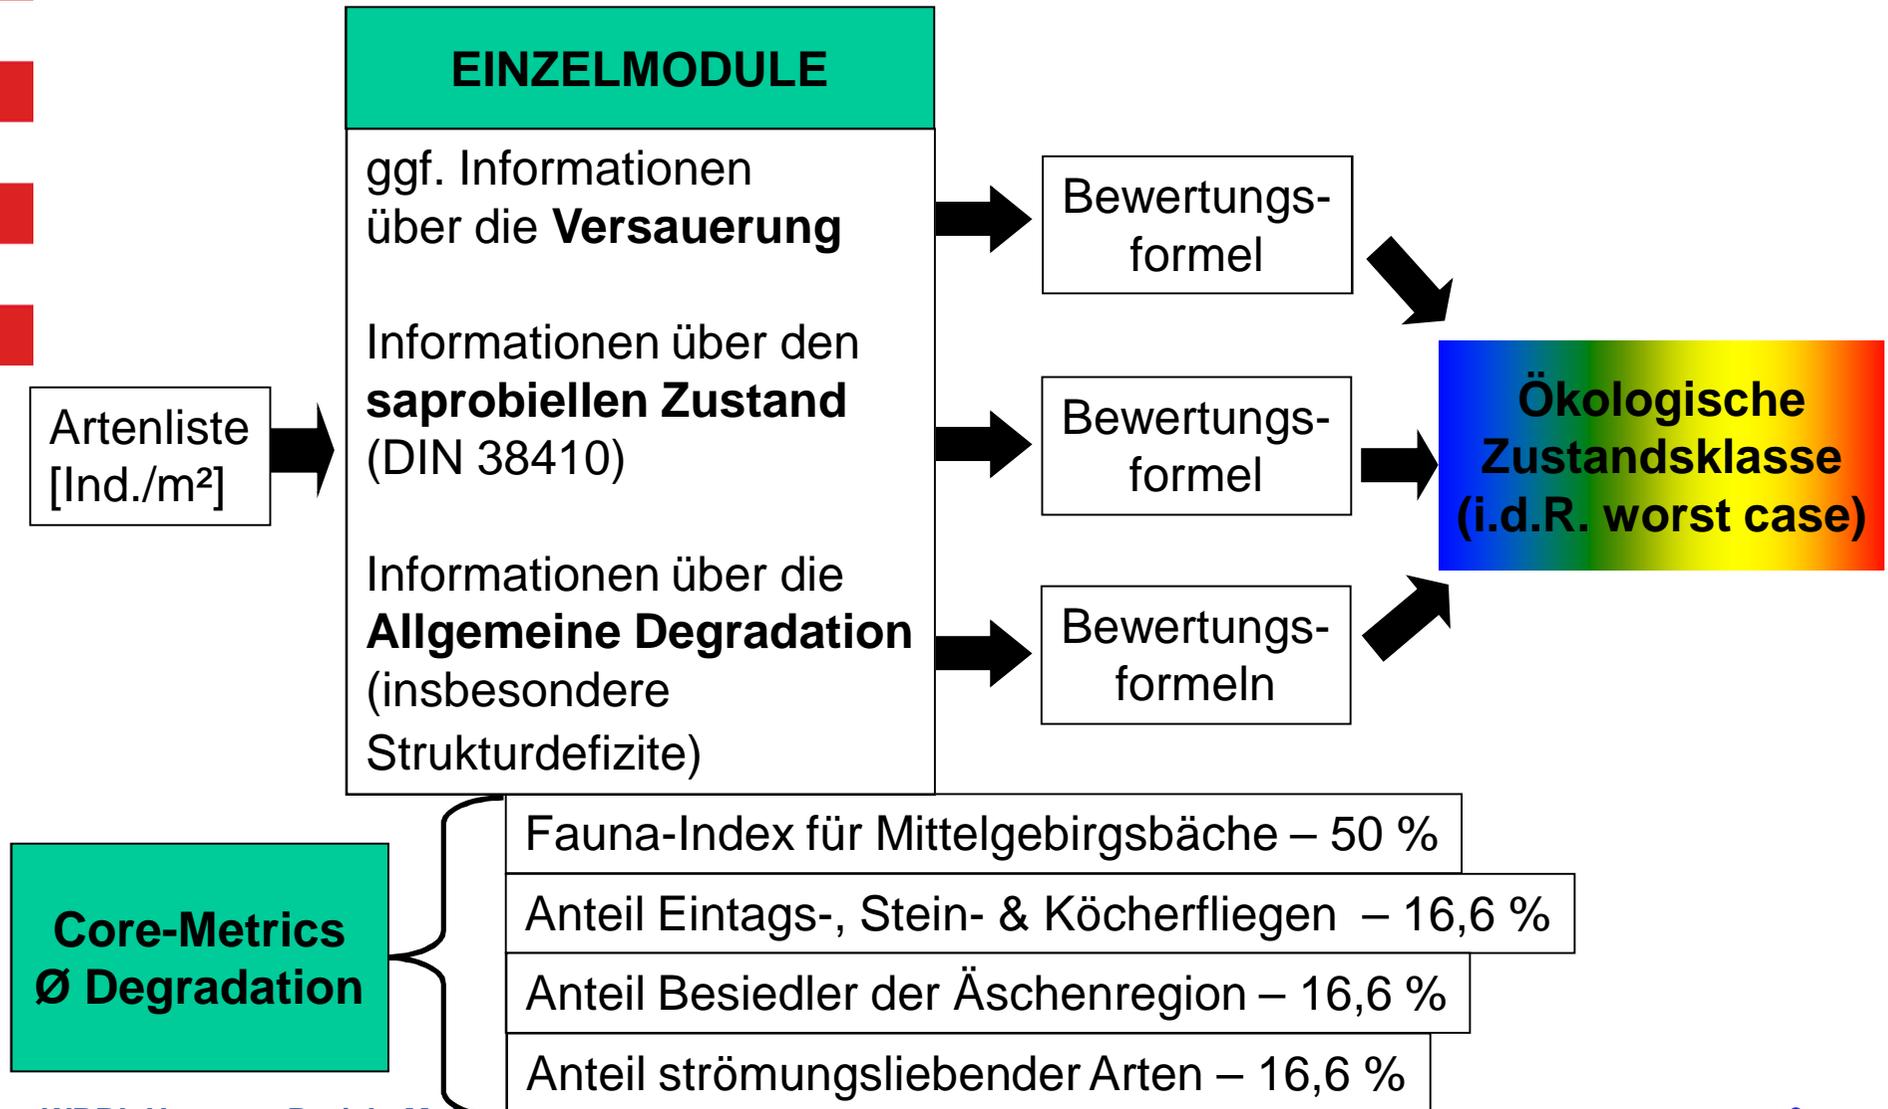
Bewertungssystem Makrozoobenthos

Beispiel Typ 5 (grobmaterialreiche silikat. Mittelgebirgsbäche)

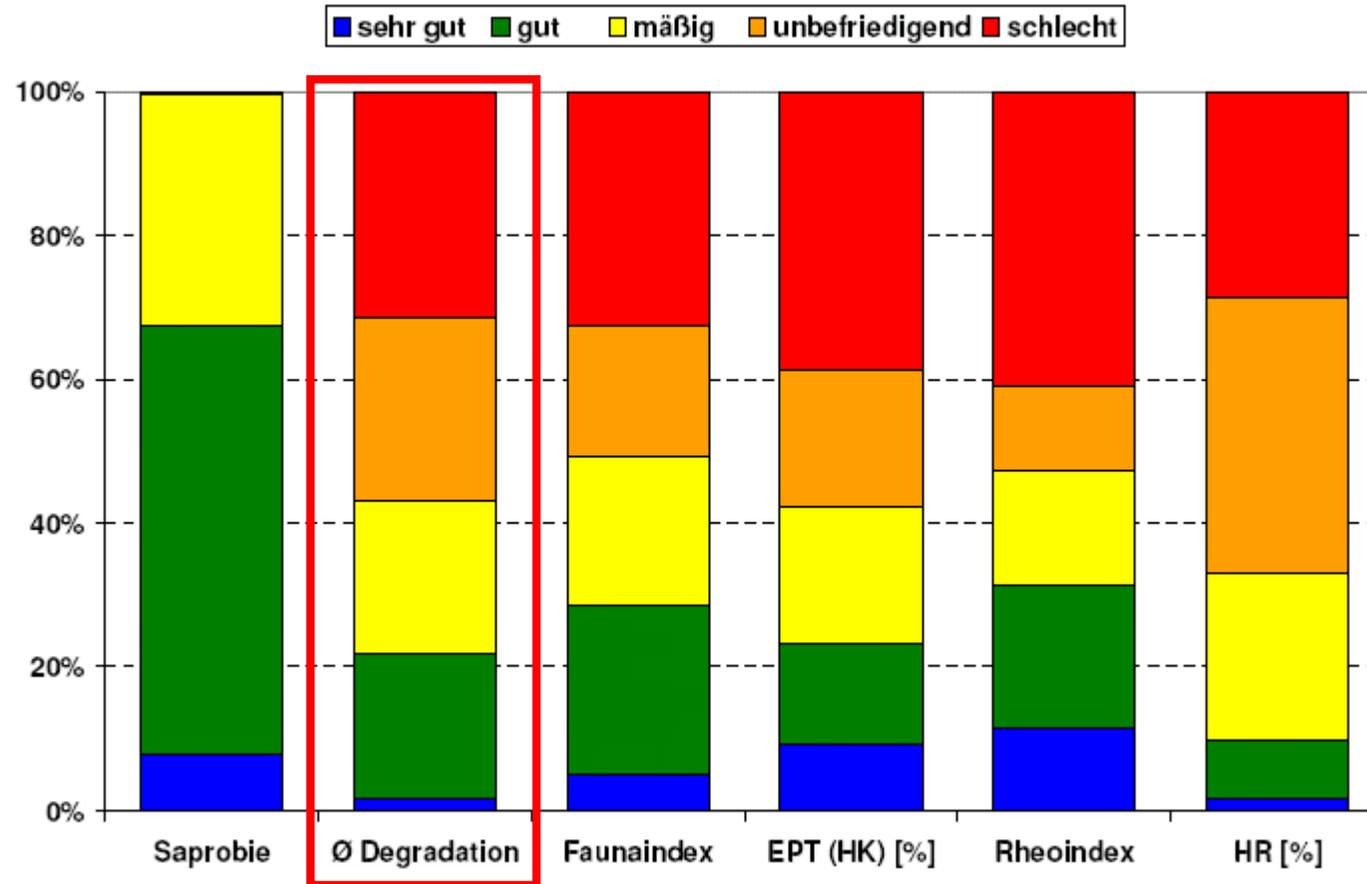
Ergebnisse „Zwischenmonitoring“ 2004-2006 Makrozoobenthos

(Modul Saprobie; Modul Degradation bei Typ 5)

Beisp.: Verteilung der einzelnen Bewertungsergebnisse der Untersuchungen
in silikatischen, grobmaterialreichen **Mittelgebirgsbächen** (Typ 5; n = 408)

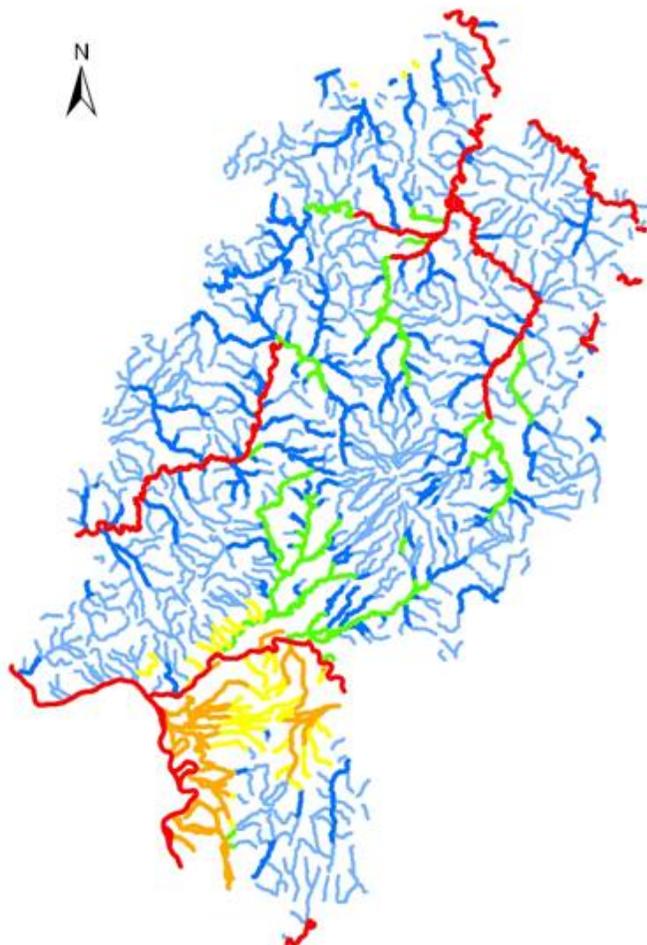
- entsprechend den Ansprüchen der **Leitfischarten** und des **Leitbildes** -

Gruppen-Nr.	Fließgewässertypen	Fischregionen	Charakterfischarten
1	5, 5.1, 7	ER, MR	Bf, Mü, Bn
2	5, 5.1, 7, 9, 9.1	HR	Ä, Sn
3	5, 5.1, 9	EP	Ba, Ha, Sn
4	6, 19	MR, HR	Leitbildbezug
5	19	EP, MP	Leitbildbezug
6	9.2, 10	EP, MP	Leitbildbezug

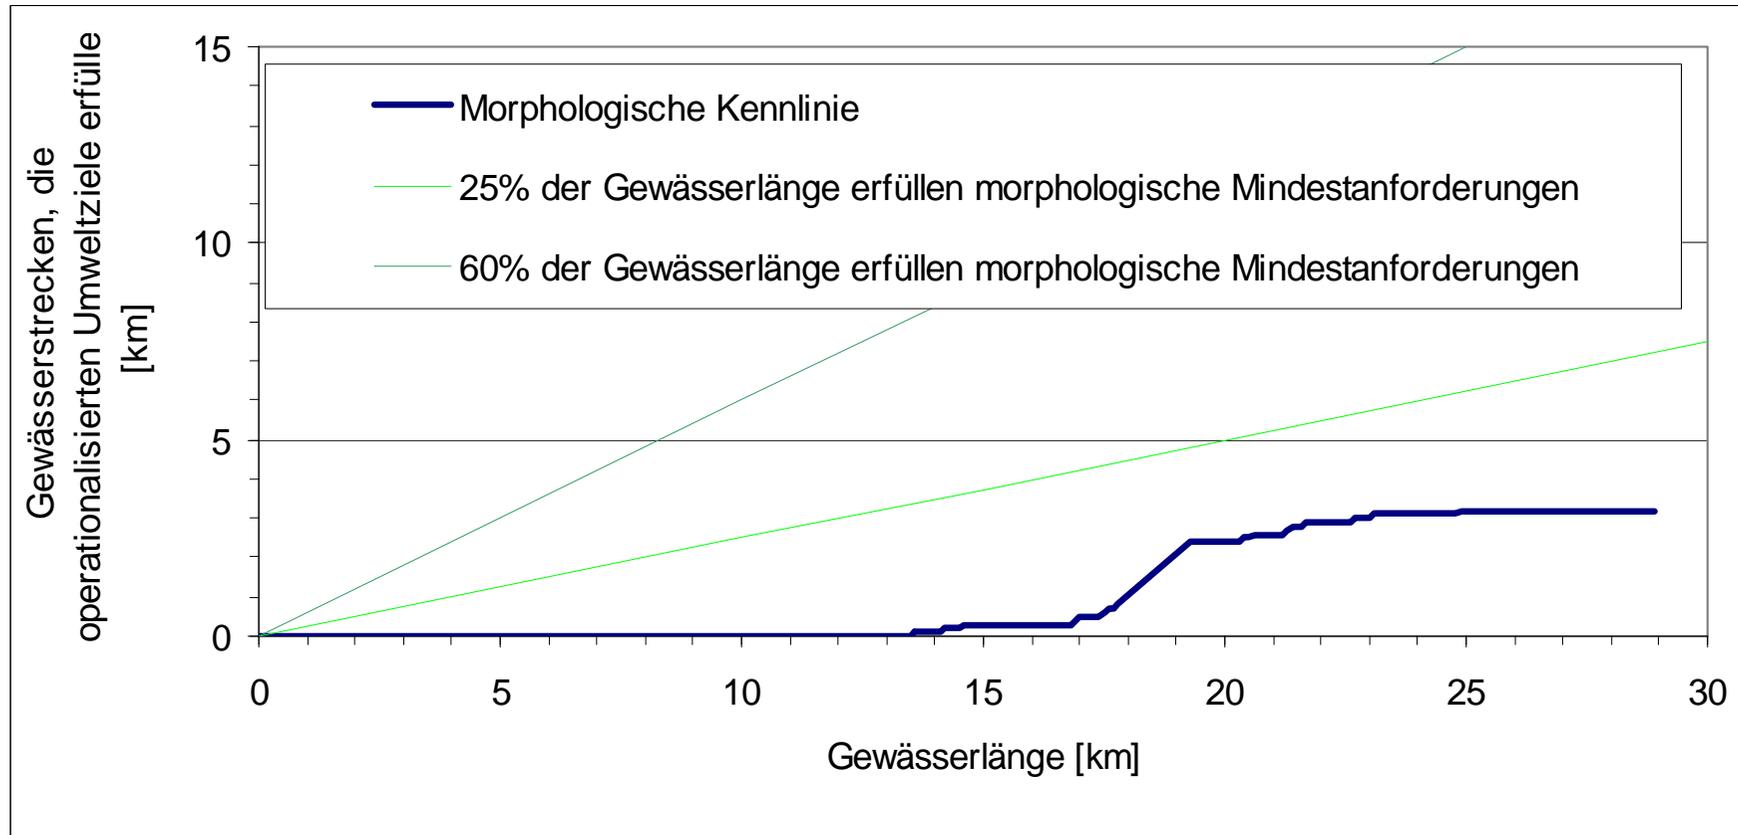
Wasserkörperbezogene Bewertung
(Anteil hochwertiger struktureller Abschnitte)

Mindestanteil < 25 %

Handlungssbedarf kann unterstellt werden

Mindestanteil 25 % bis 60 %

Handlungssbedarf ist zu prüfen

Mindestanteil > 60 %

Gewässerstruktur ist für das Erreichen des guten ökologischen Zustandes wahrscheinlich ausreichend gut

Beispiel Kennlinie (wasserkörperbezogene Auswertung)

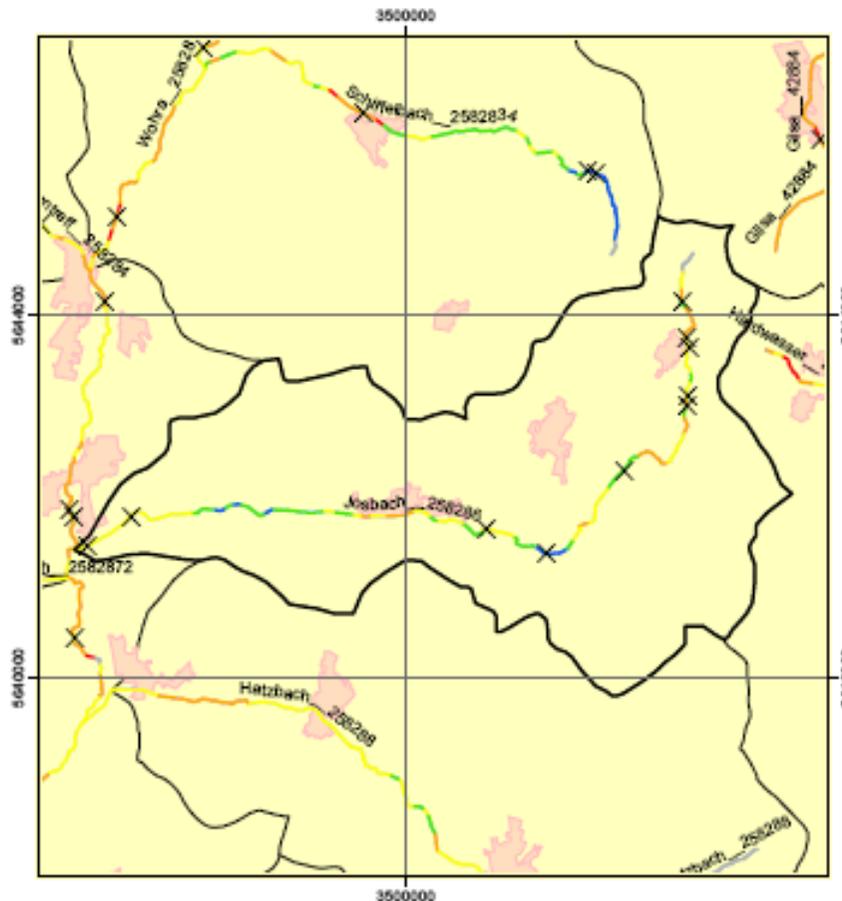
Morphologischer Steckbrief für Wasserkörper
DEHE_258286.1 (Josbach)

Beispiel „Morphologischer Steckbrief Josbach“ (wasserkörperbezogene Auswertung)

Anzahl der Wanderhindernisse: 10 (entspr. 0,95 pro Kilometer; Signatur: X)
Zu beplanende Gewässerstrecke: 0,0 Kilometer

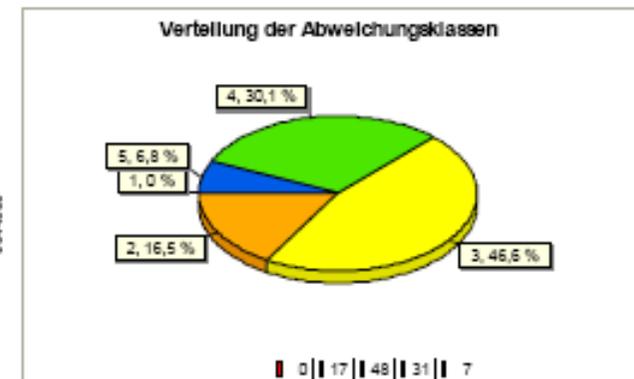
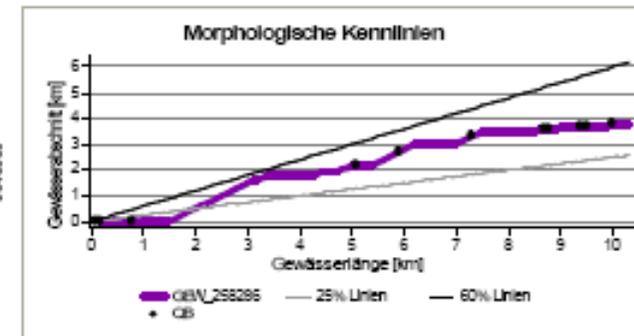
Abweichung von den morphologischen Umweltzielen
für die Lokalisierung von Entwicklungsbereichen

Stand der Wanderhindernisse: Gesis-Kartierung 27.09.2007
Stand der Strukturgüte: Gesis-Kartierung 27.09.2007

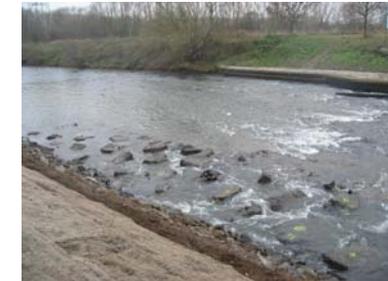
Wasserkörperbezogene Bewertung
(Beurteilung der ökologischen Passierbarkeit)

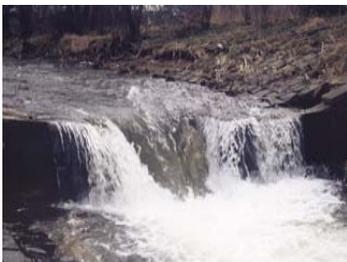
Wanderhindernisse - [Datenbank Wanderhindernisse]

Nr.: 31103 **Name:** Ederwehr Fritzlar **Gewässer:** Eder

LAWA-Index: sehr hoher Absturz

Hindernistyp: Wehr, fest

Bauart: Setzsteinbauwerk
 weitere Bauart: Betonbauwerk
 weitere Bauart: -

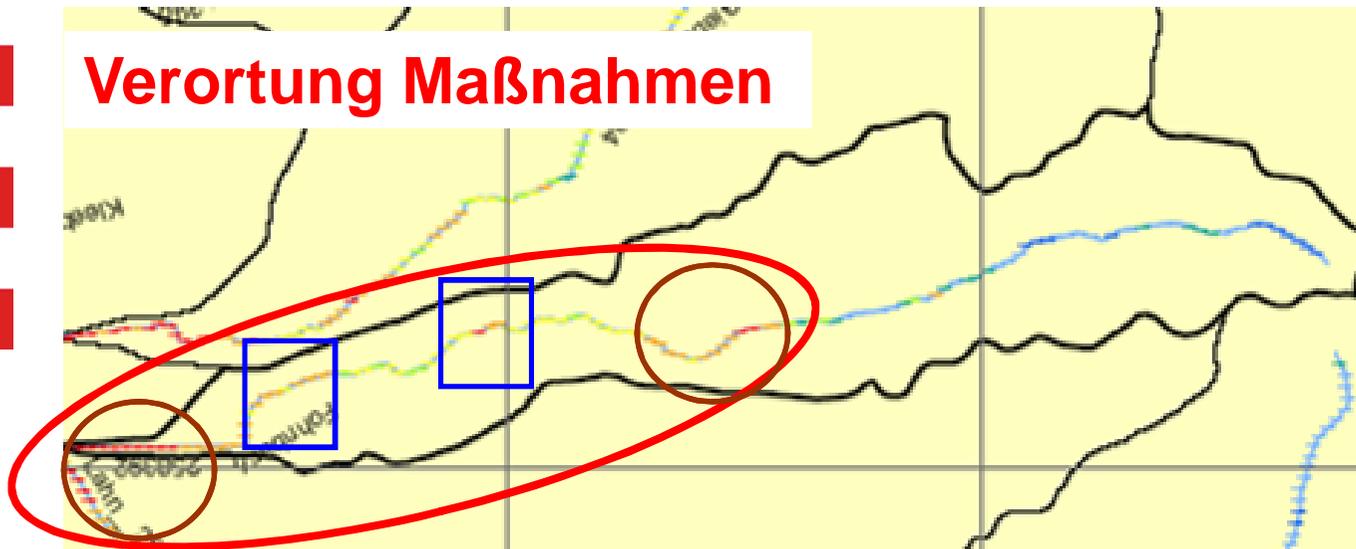
Maßnahmenidentifikation hypothetisches Beispiel ("Kür")

Verortung Maßnahmen

-> Bezug
Wasserkörper-
abschnitte &
Maßnahmen

Aufwertung von Sohle und Ufer in Restriktionsbereichen
(Ortslagen)

Gewässerrandstreifen & Wiederherstellung natürliche Sohlage
oder
Flächenerwerb & Entfesselung von Sicherung & Strukturierung von
Gewässerbett und Uferbereichen
