Stellungnahme zur Umsetzung der Wasserrahmenrichtlinie

Flussgebietsgemeinschaft Main

Wasserkörper: Obere Nidda

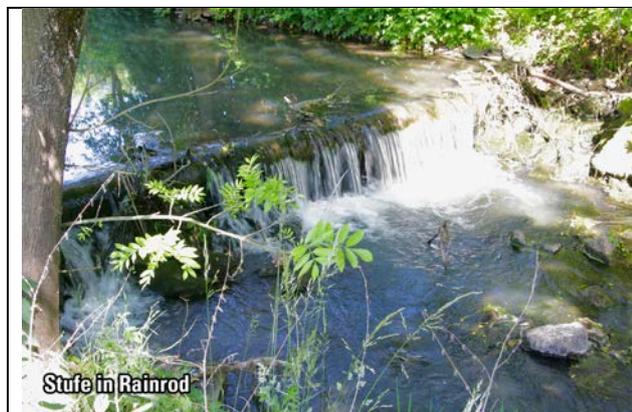
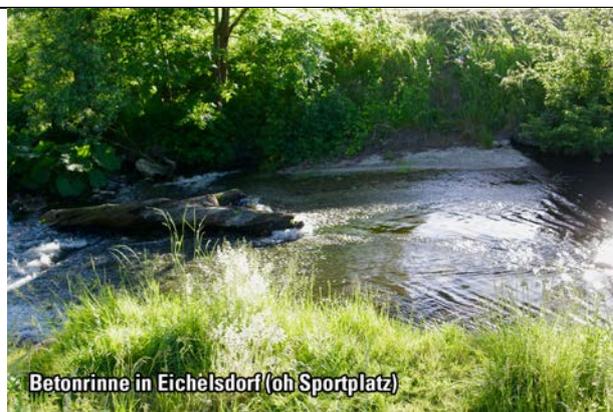
Nachfolgend einige Bilder der Wanderhindernisse. Alle Bilder wurden am 4. Juni 2015 aufgenommen. Der Wasserstand betrug zum Zeitpunkt der Aufnahmen 33 cm und der Abfluss knapp $0,9 \text{ m}^3/\text{s}$ (bezogen auf Pegel Nr. 24810600 in Unterschmitten⁶)
