Joachim Wedel

Qualitätsüberprüfung der Gewässerstrukturtartierung 2012-2013 der WRRL – relevanten Fließgewässer in Hessen

Wiesbaden
Oktober 2015

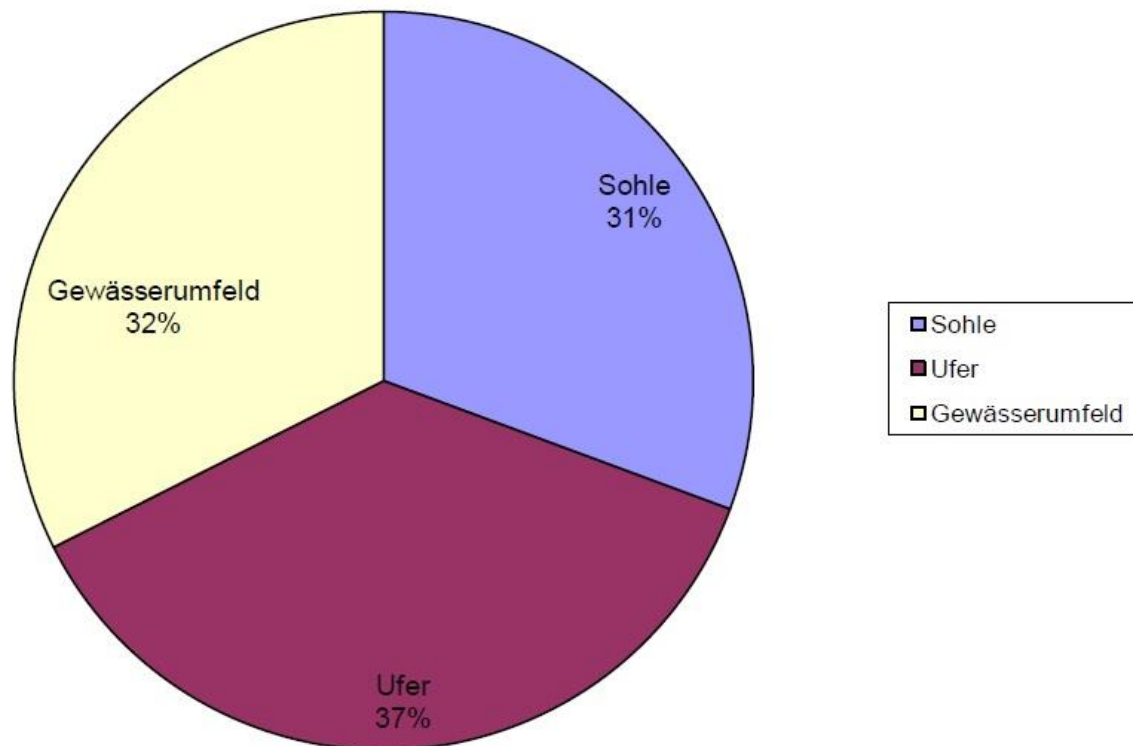
11. Verteilung der Fehler auf die drei funktionalen Einheiten Sohle, Ufer und Gewässerumfeld (in Prozent)
