# Wasserforum 2003 25.11.2003 in Fulda

Die  
Gefährdungsabschätzung  
anhand der  
**Strukturgüte und Biologie**

**Dr. Mechthild Banning**

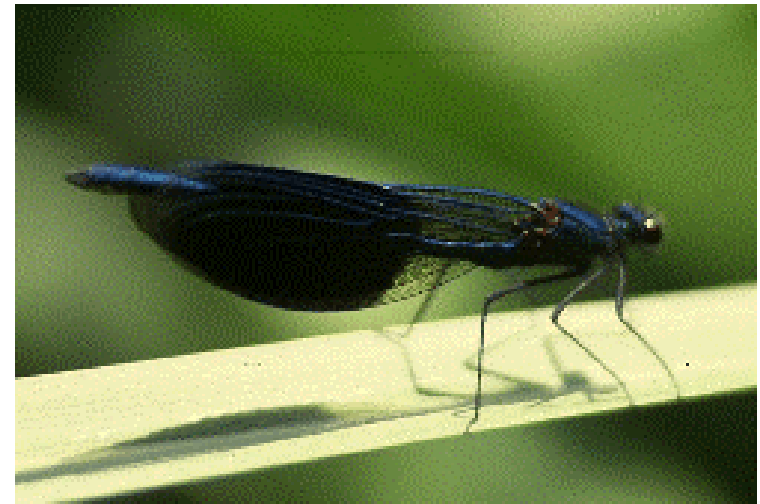
**Keine bis mäßige Belastung  
(keine Gefährdung)  
Gewässergüteklasse  $\leq 2$**

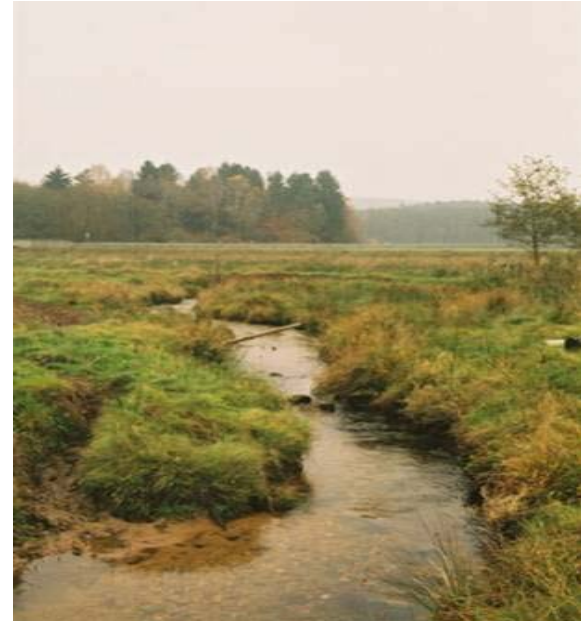
# Strukturgütekartierung:

1. Laufentwicklung
2. Längsprofil
3. Querprofil
4. Sohlenstruktur
5. Uferstruktur
6. Gewässerumfeld

## Gesamtstrukturgüte:

Mittelwert der 6 Hauptparameter  
(mit insgesamt 25 Einzelparametern)

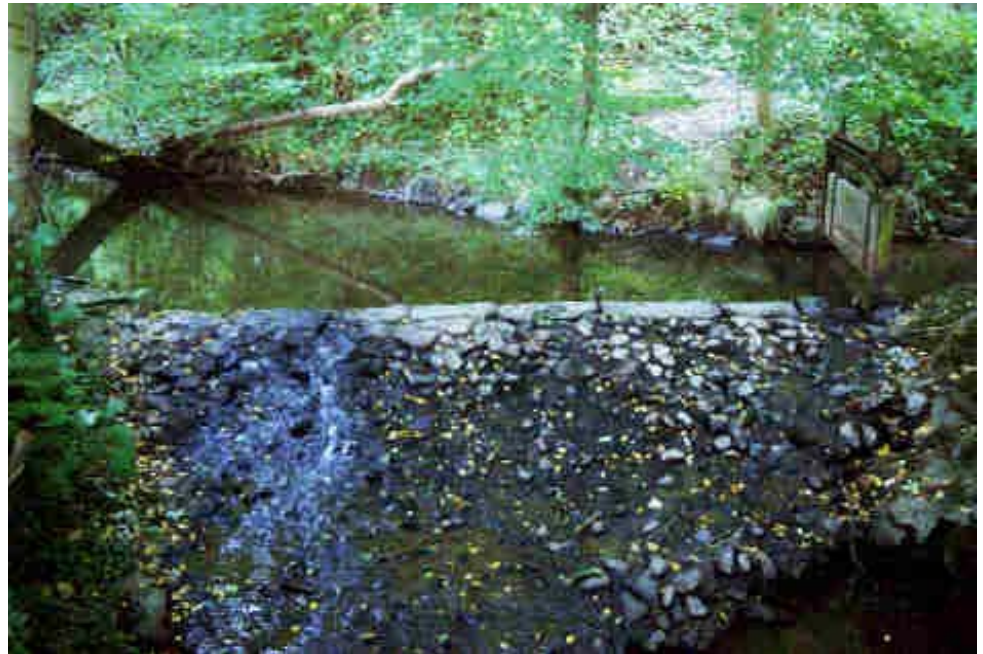
# Schadstrukturparameter: Querbauwerke

- Unterbrechung der Durchgängigkeit/Barrierewirkung
- glatte Rampe (1:3 bis 1:10)
- glatte Gleite (1:10 bis 1:30)
- hoher Absturz (30 – 100 cm)
- sehr hoher Absturz (> 100 cm)

**(Punktbetrachtung - keine flächenhafte Berücksichtigung)**

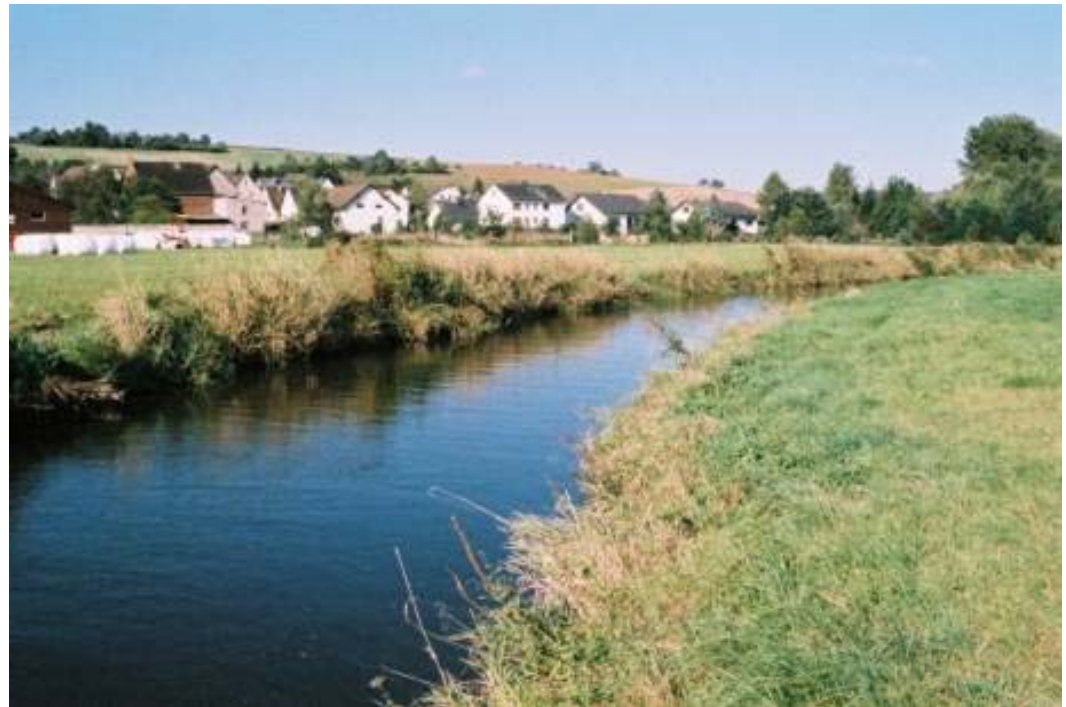
# Schadstrukturparameter starker Rückstau (mind. 20 %) & Überstau (mind. 50 %)

- Reduktion der Strömung und der Strömungsvielfalt

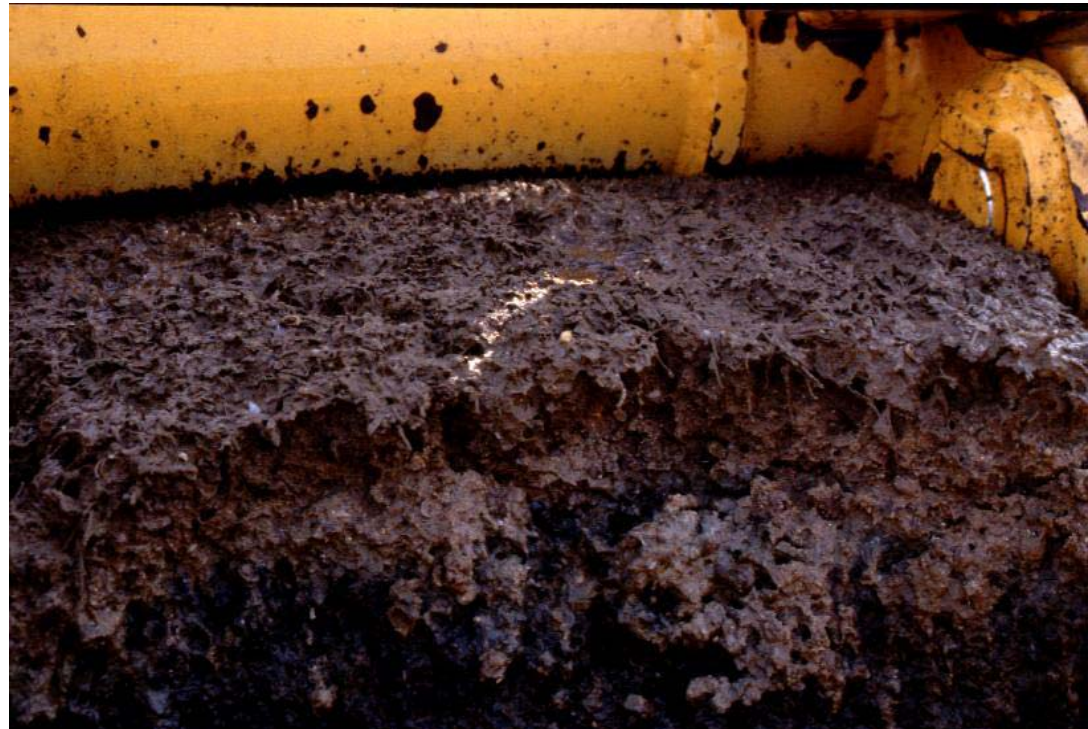
# Schadstrukturparameter starker Rückstau (mind. 20 %) & Überstau (mind. 50 %)

- Reduktion der Strömung und der Strömungsvielfalt
- Versandung und Verschlammung

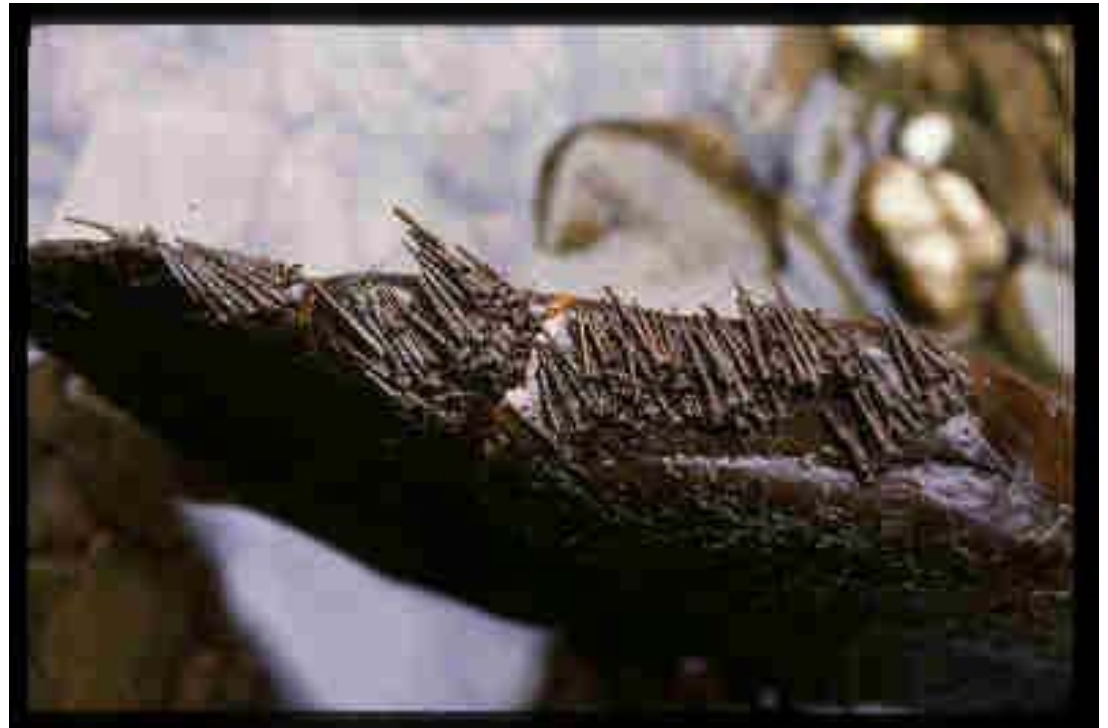
# Schadstrukturparameter starker Rückstau (mind. 20 %) & Überstau (mind. 50 %)

- Reduktion der Strömung und der Strömungsvielfalt
- Versandung und Verschlammung
- Reduktion der Substratvielfalt
- Eutrophierung

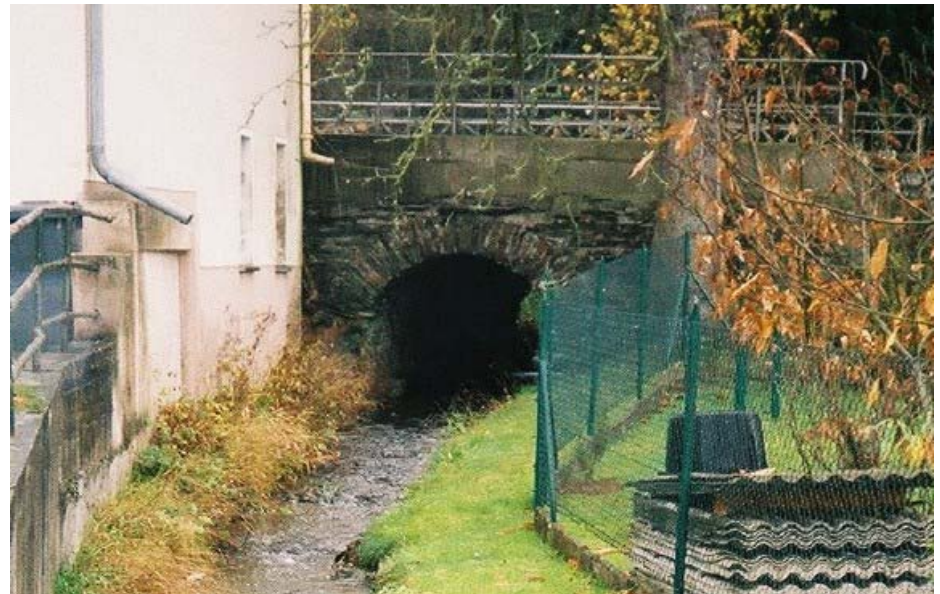
# Schadstrukturparameter: Verrohrungen

**Unterbrechung der  
Durchgängigkeit/  
Barrierewirkung  
Verrohrungen:**

- **glatte Verrohrung**  
    **> 20 m**
- **Verrohrung mit  
Sediment**  
    **> 50 m**

**Durchlass  
(ohne Berücksichtigung)**

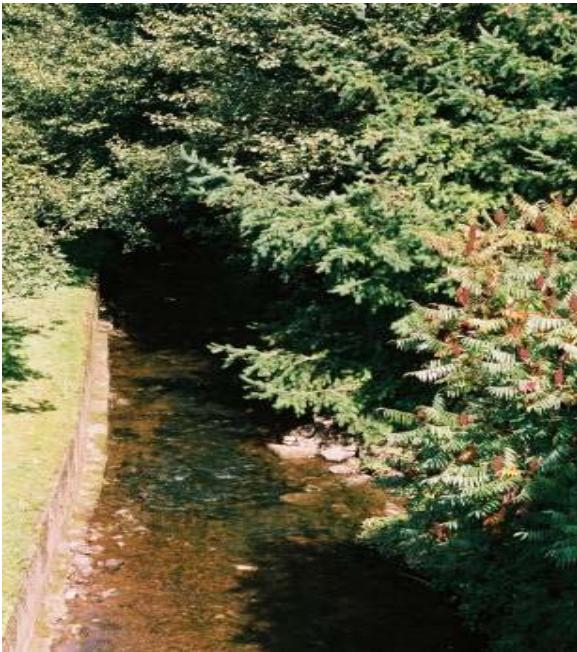
# Schadstrukturparameter: Uferverbau

- **Pflaster/Steinsatz**
- **wilder Verbau**
- **Beton/Mauer**

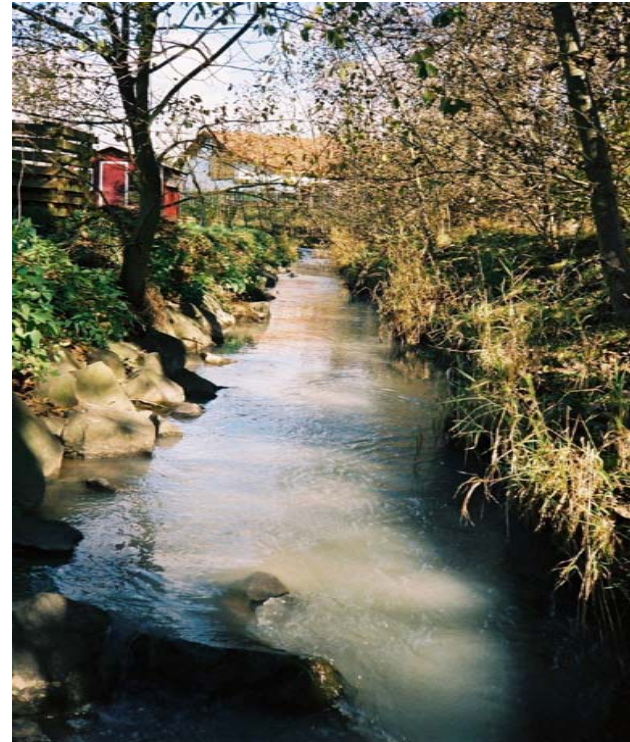
**Steinschüttung/Steinwurf  
(ohne Berücksichtigung)**

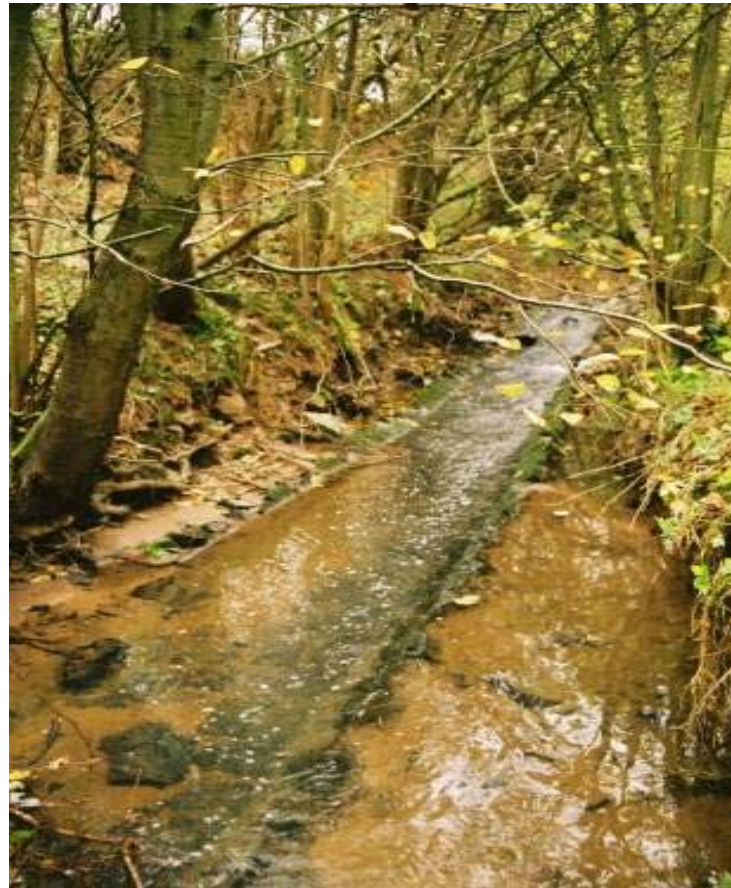
# Schadstrukturparameter: Sohlenverbau

- **Massivsohle ohne Sediment (> 10 %)**
- **Massivsohle mit Sediment (>50 %)**

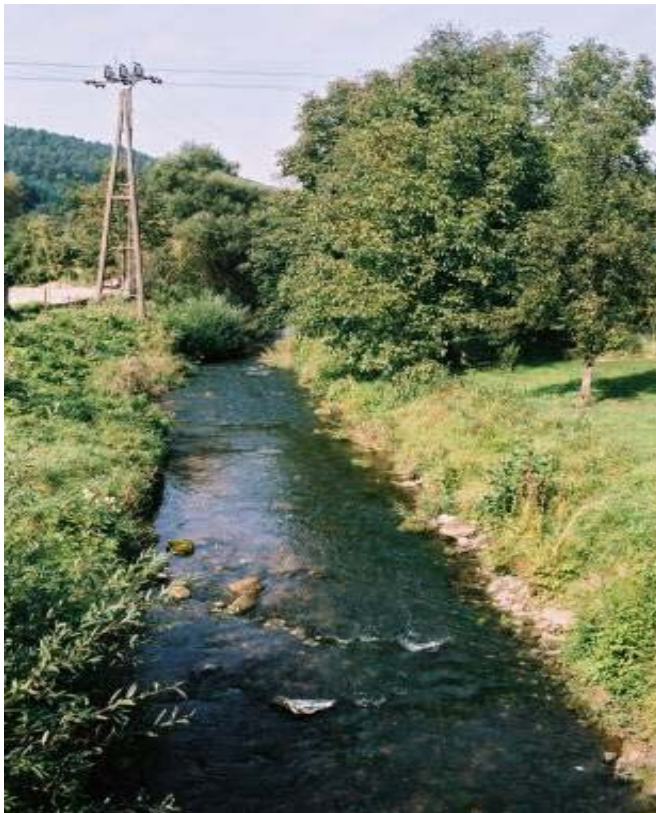
# Wertstrukturparameter: Laufkrümmung

➤ geradlinig

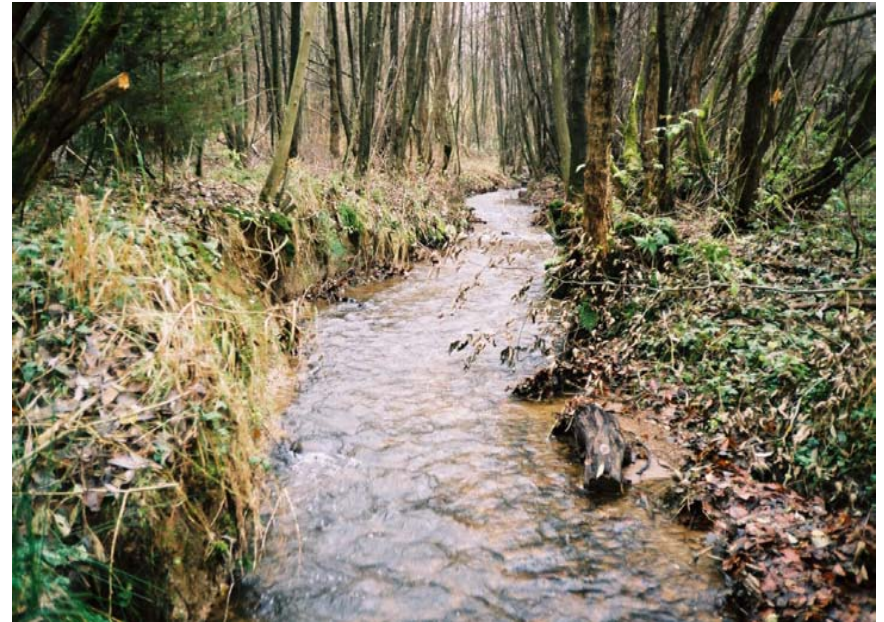
gestreckt  
(ohne Berücksichtigung)

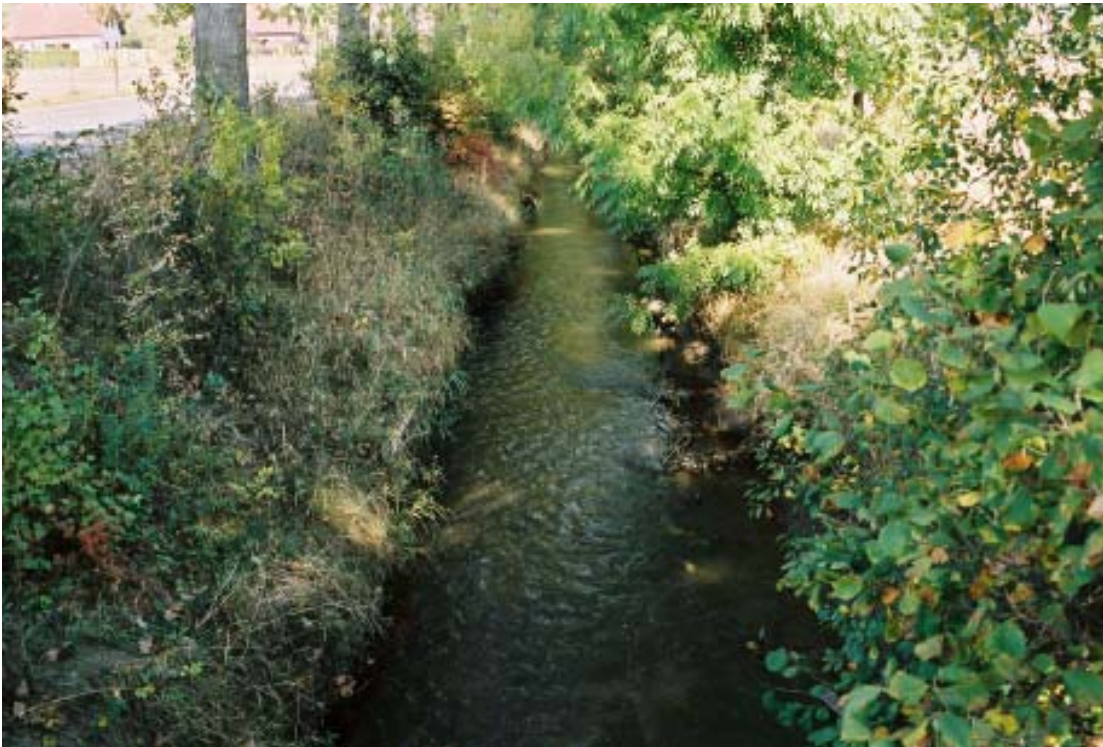
# Wertstrukturparameter: Profiltyp

- **tiefes Erosionsprofil (6)**
- **Trapez-/Kastenprofil (7)**

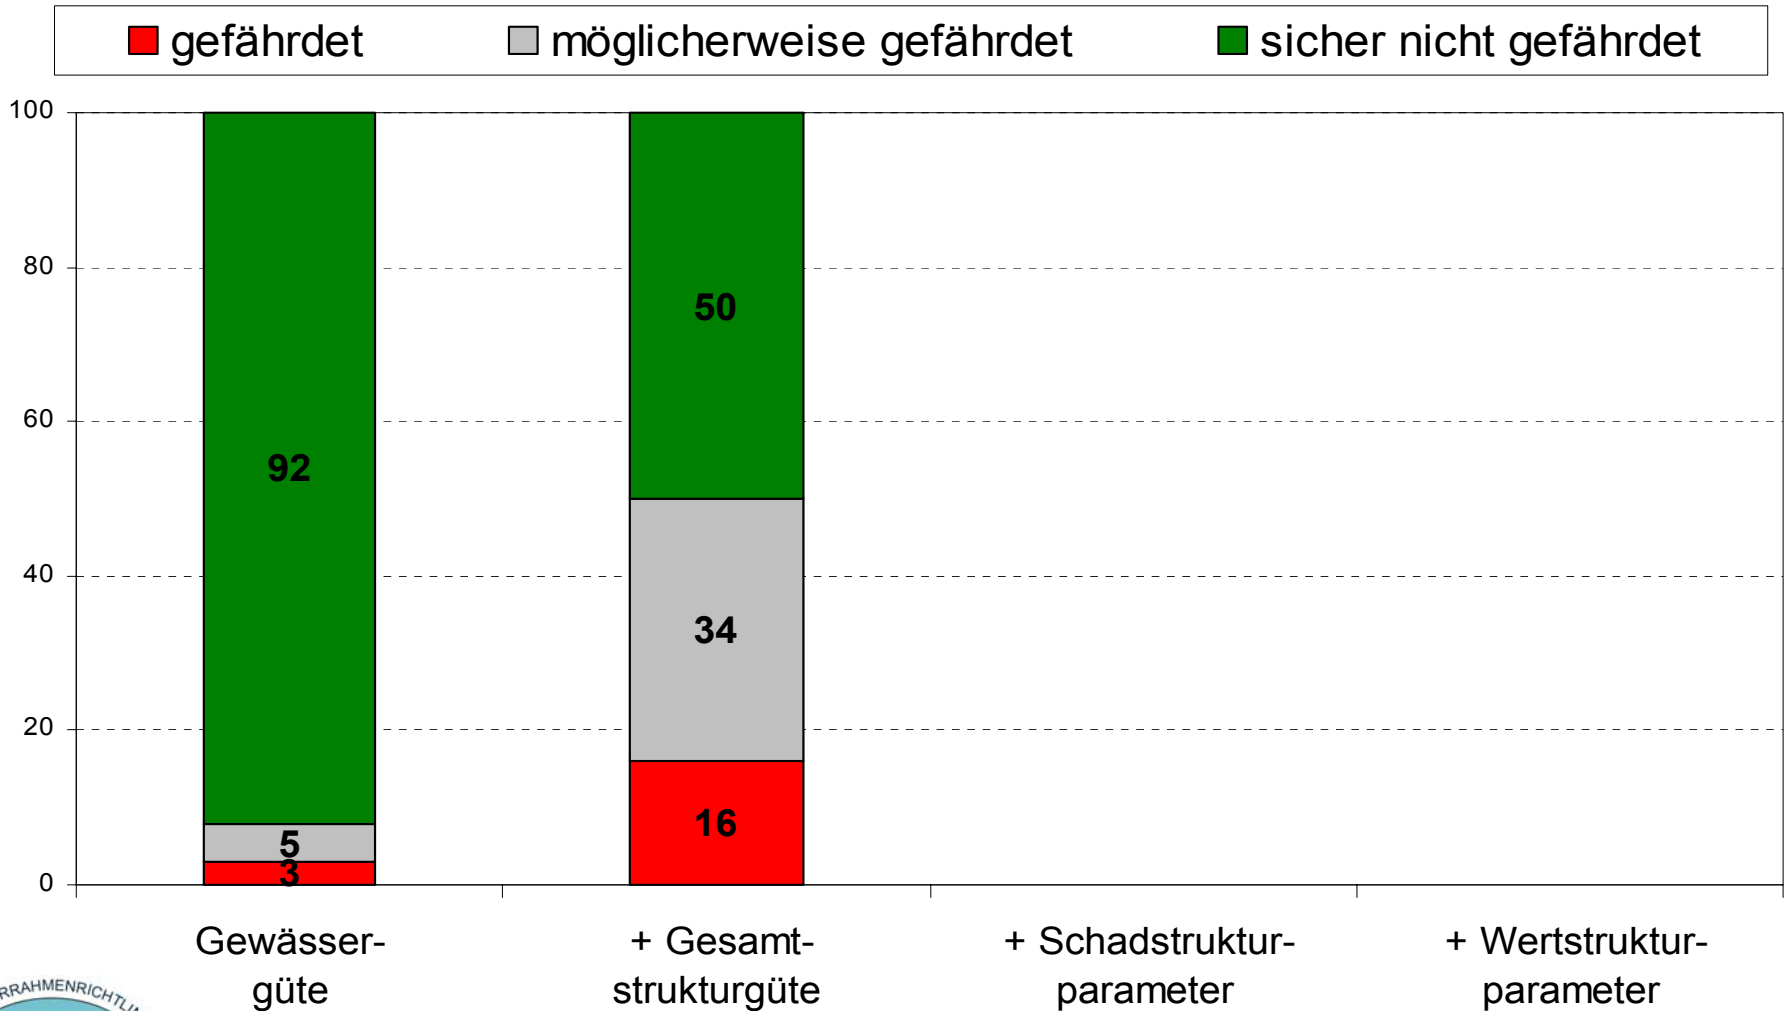
# Ergebnisse

## Gewässergüte und Gesamtstrukturgüte

Gewässergüte	> 2	> 70 % = gefährdet
Gesamtstruktur- güte	> 5	30 – 70 % = möglicherweise gefährdet
Schadstruktur- parameter	Rückstau = 7 Verrohrung = 6 o. 7 Sohlenverbau = 6 o. 7 Uferverbau = 6 o. 7	< 30 % = sicher nicht gefährdet
Wertstruktur- parameter	Laufkrümmung = 7 Tiefenvarianz = 7 Substratvielfalt = 7 Profiltyp = 6 o. 7

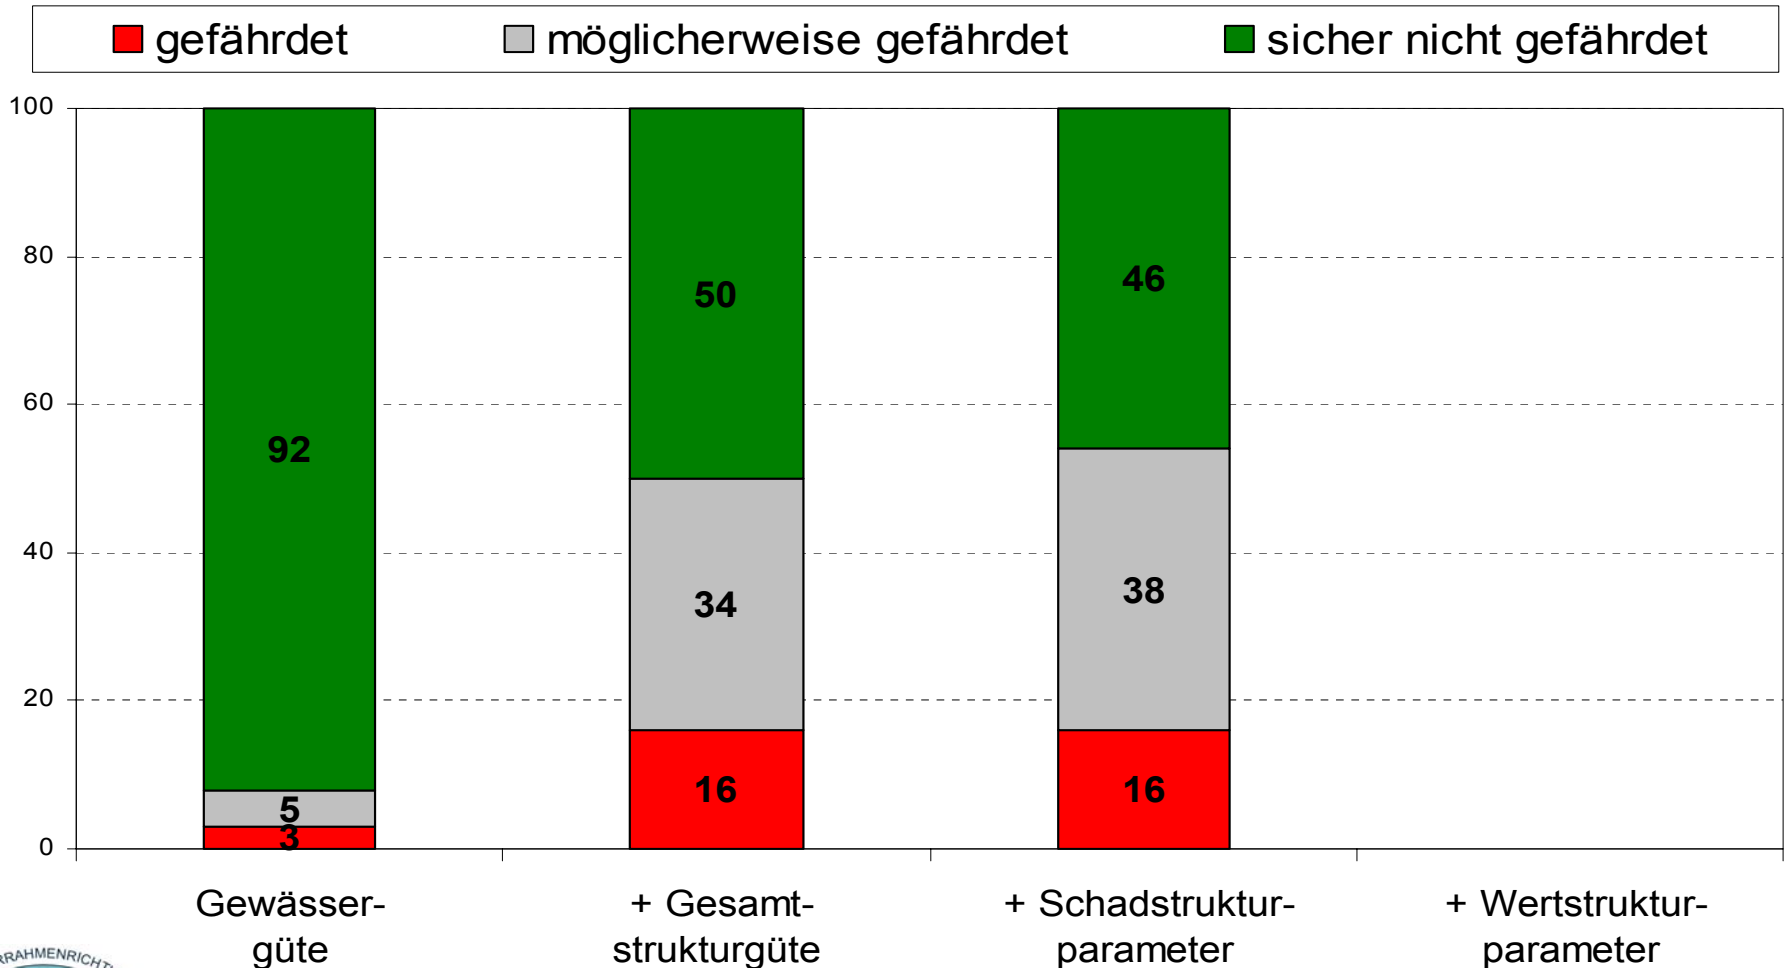
# Ergebnisse

## Gewässergüte, Gesamtstrukturgüte und Schadstrukturparameter
