Die Makrozoobenthosbesiedlung in stauregulierten Fließgewässerabschnitten

**Dipl.Ing. Günther Schmidt
Regierungspräsidium Darmstadt
Abteilung Umwelt Darmstadt**

**Gersprenz Babenhausen
(Stauraum Harreshäuser Wehr)**

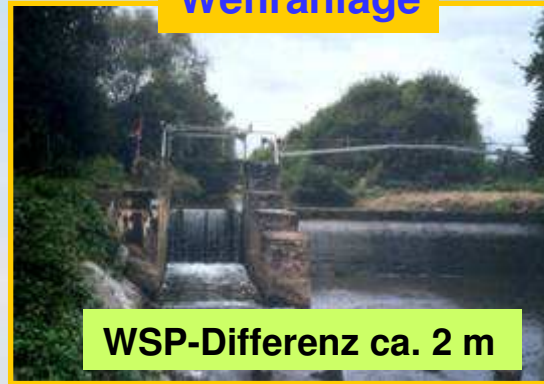
Wehranlage

WSP-Differenz ca. 2 m

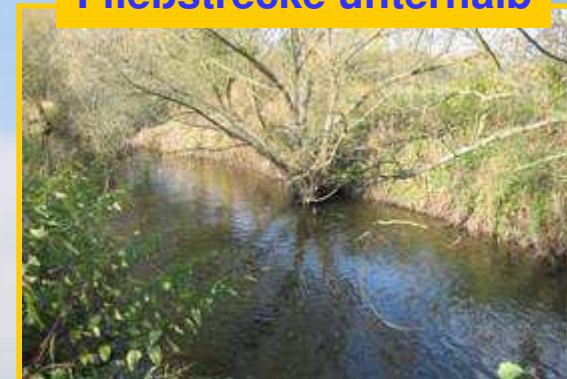
Fließstrecke unterhalb

Stauraumlänge ca. 1 km

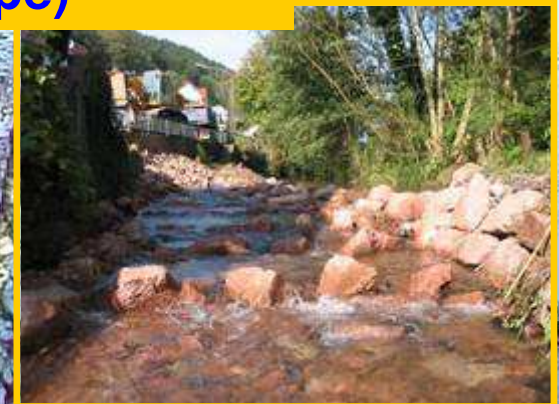
Gersprenz / Wehr Schneidermühle

1. Absenkung Wehrkrone um ca. 0,5 m
2. Einbringen und Fixieren größerer Totholzelemente (Baumteile, Wurzelstöcke) im Staubereich/Oberwasser
 - Anhebung der Gewässersohle (Kompensation Absenkung Wehrkrone)
 - Verbesserung der Strömungsverhältnisse
 - strukturreicher Lebensraum
3. Herstellung der Durchgängigkeit (Raue Rampe)

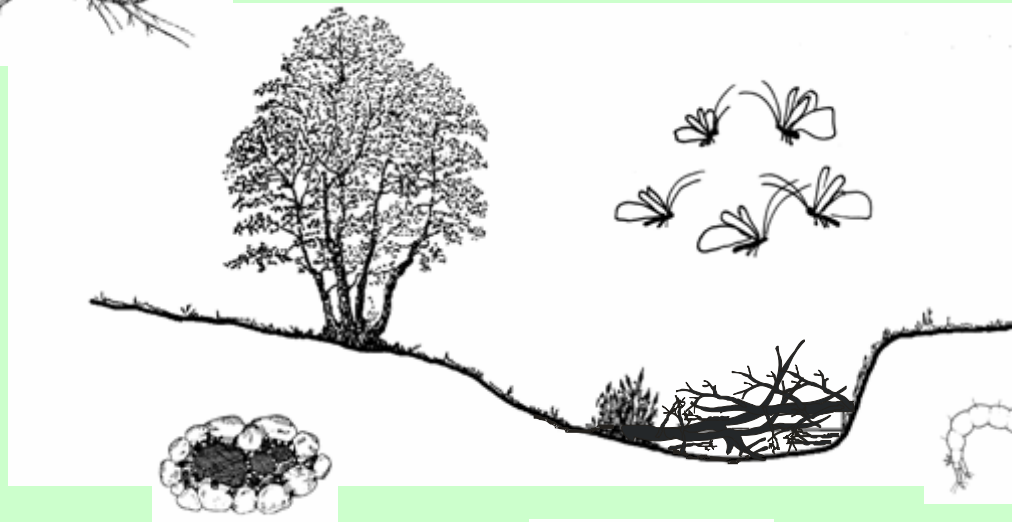
Lebenszyklus der Köcherfliege *Philopotamus ludificans*

Lebensraum der erwachsenen
Fliege: Ufergehölze

Schwarmplatz der Erwachsenen:
über Totholzansammlungen

Verpuppung an Holzstücken

Holz dient als Anheftungs-
punkt für Netze, in den
Nahrungspartikel gefangen
werden

Lebensraum der Larve:
Holzansammlungen im
Gewässer

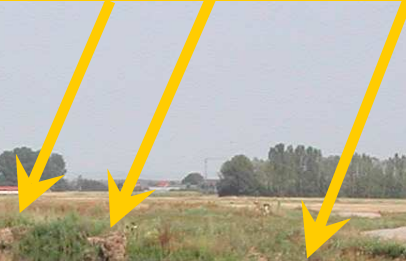
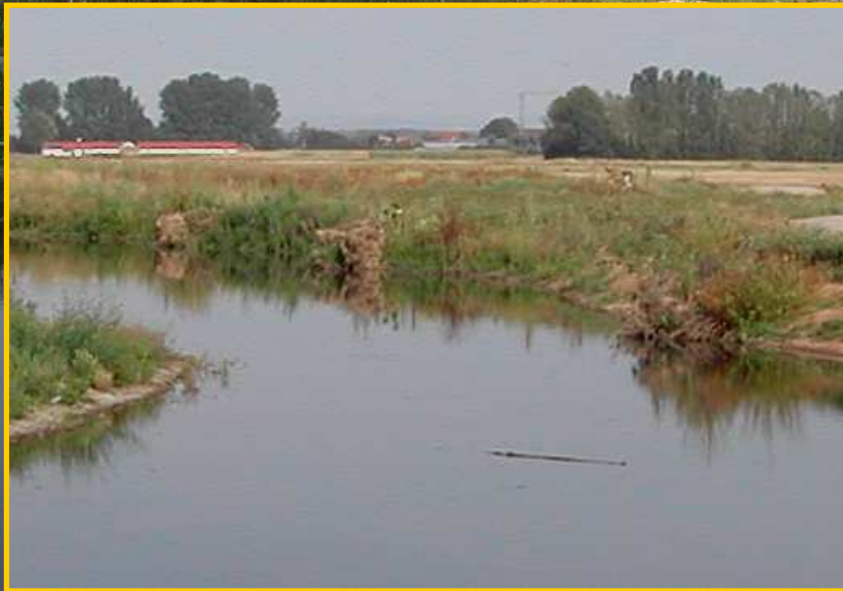
eingebaute Totholzelemente

Renaturierung Gersprenz / Hergershäuser Wiesen Staubeeinflußter Bereich (Wasserkraftnutzung)

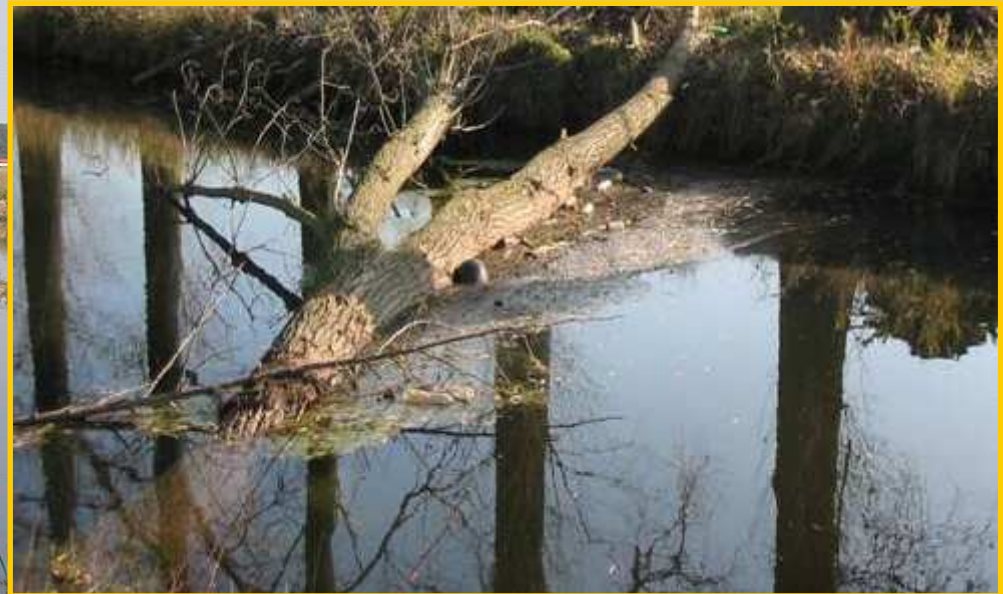
Renaturierung Gersprenz / Hergershäuser Wiesen

Durch Windwurf ins Gewässer gestürzte Pappel wird mit Seil gesichert und an Ort und Stelle belassen. Kontrolle bei Gewässerschau und im HW-Fall
