## ■ Gewässerentwicklung

### **Renaturierung des Meerbachs bei Bensheim/Erlache**

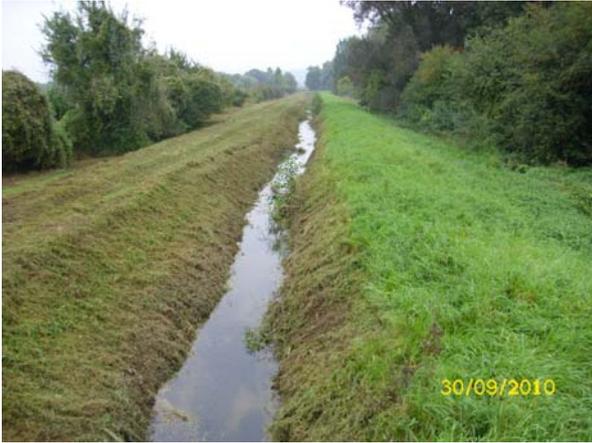
© Ulrich Androsch  
Zustand vorher: Kanalisiertes Gewässer

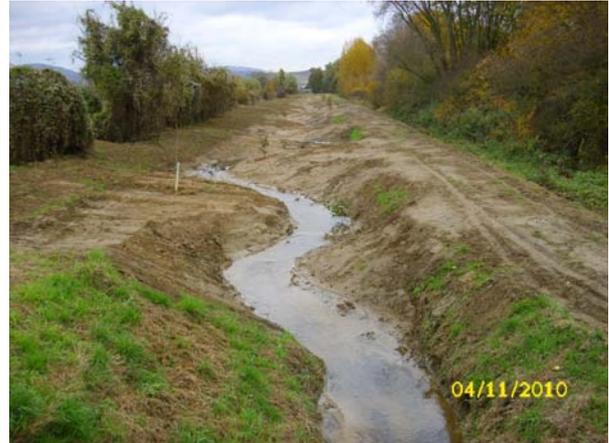
© Ulrich Androsch  
Zustand nachher: Öffnung zur eigendynamischen  
Weiterentwicklung

Auf über 450 m wurde der Meerbach aus seinem geradlinig verlaufenden und beidseitig eingedeichten Gewässerprofil befreit und durch großzügige Geländemodellierung (rückverlegter Deich bereits vorhanden) in einem neuen,

naturnahem Gewässerbett mit Platz zur eigendynamischen Entwicklung verlegt. Die dafür benötigte Fläche befindet sich im Eigentum der Stadt Bensheim und stand für die Renaturierung zur Verfügung.

Im Zuge der Arbeiten erhielt das Gewässer eine deutlich breitere Trasse mit geschwungener Linienführung und überströmbaren Vorländern.
