10 Jahre Gewässer-Nachbarschaften
auf dem Weg zum „guten ökologischen Zustand“ gemäß EU-WRRL

Wiederherstellung der ökologischen Durchgängigkeit und Einleitung einer eigendynamischen Entwicklung an der Ahr (Eifel)

Josef Groß, Struktur- und Genehmigungsdirektion Nord,
Regionalstelle Wasserwirtschaft, Abfallwirtschaft, Bodenschutz Koblenz

Wiesbaden, 17. November 2005

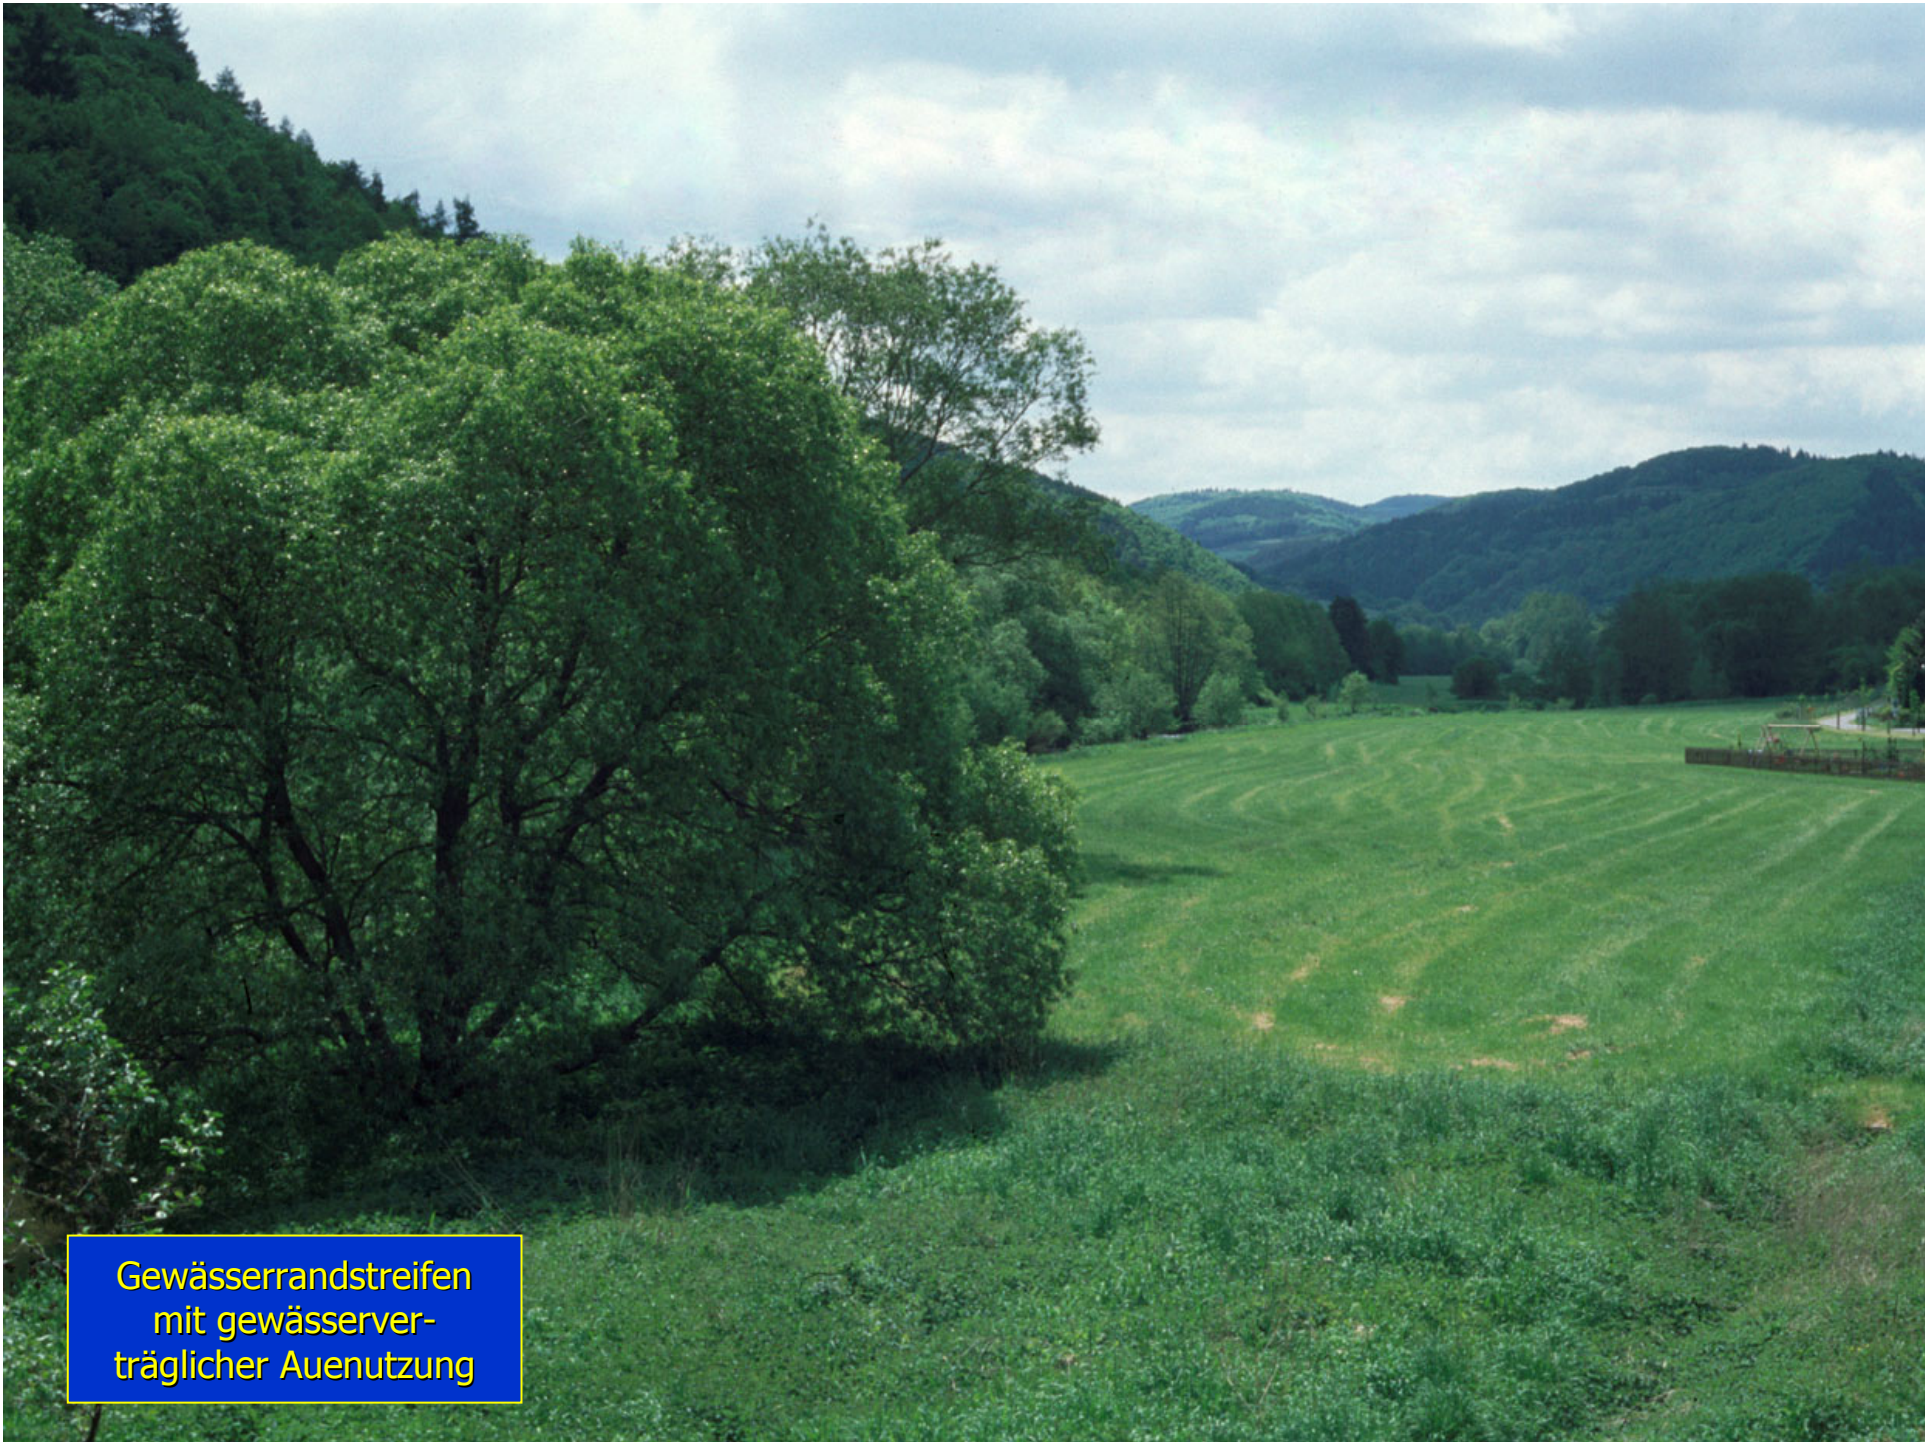
Gewässerrandstreifen
mit gewässerver-
träglicher Auenutzung

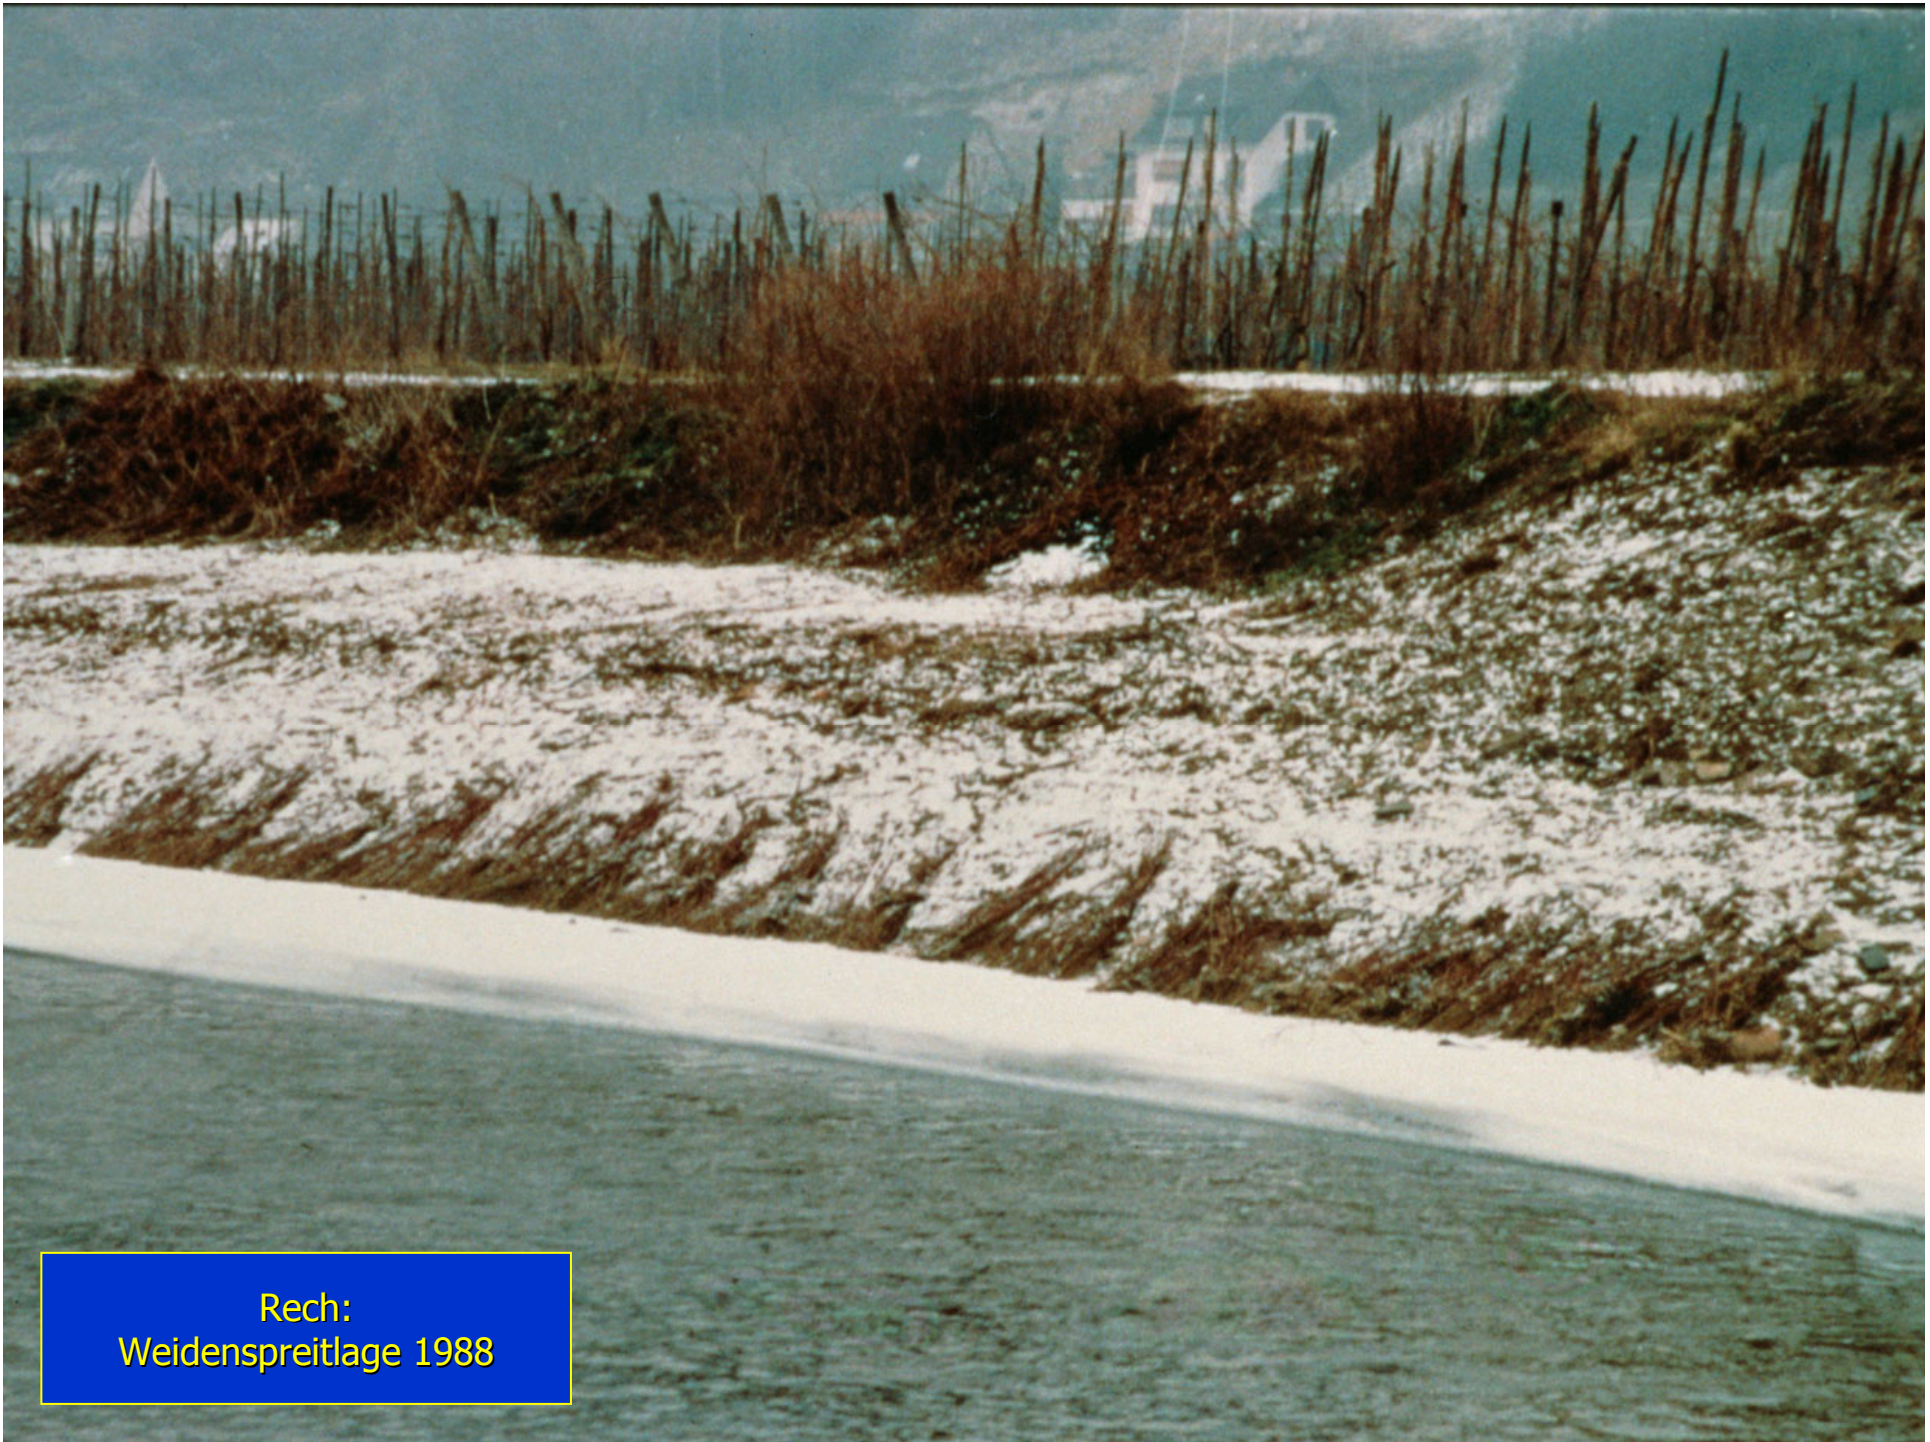
Rech:
Weidenspreitlage 1988

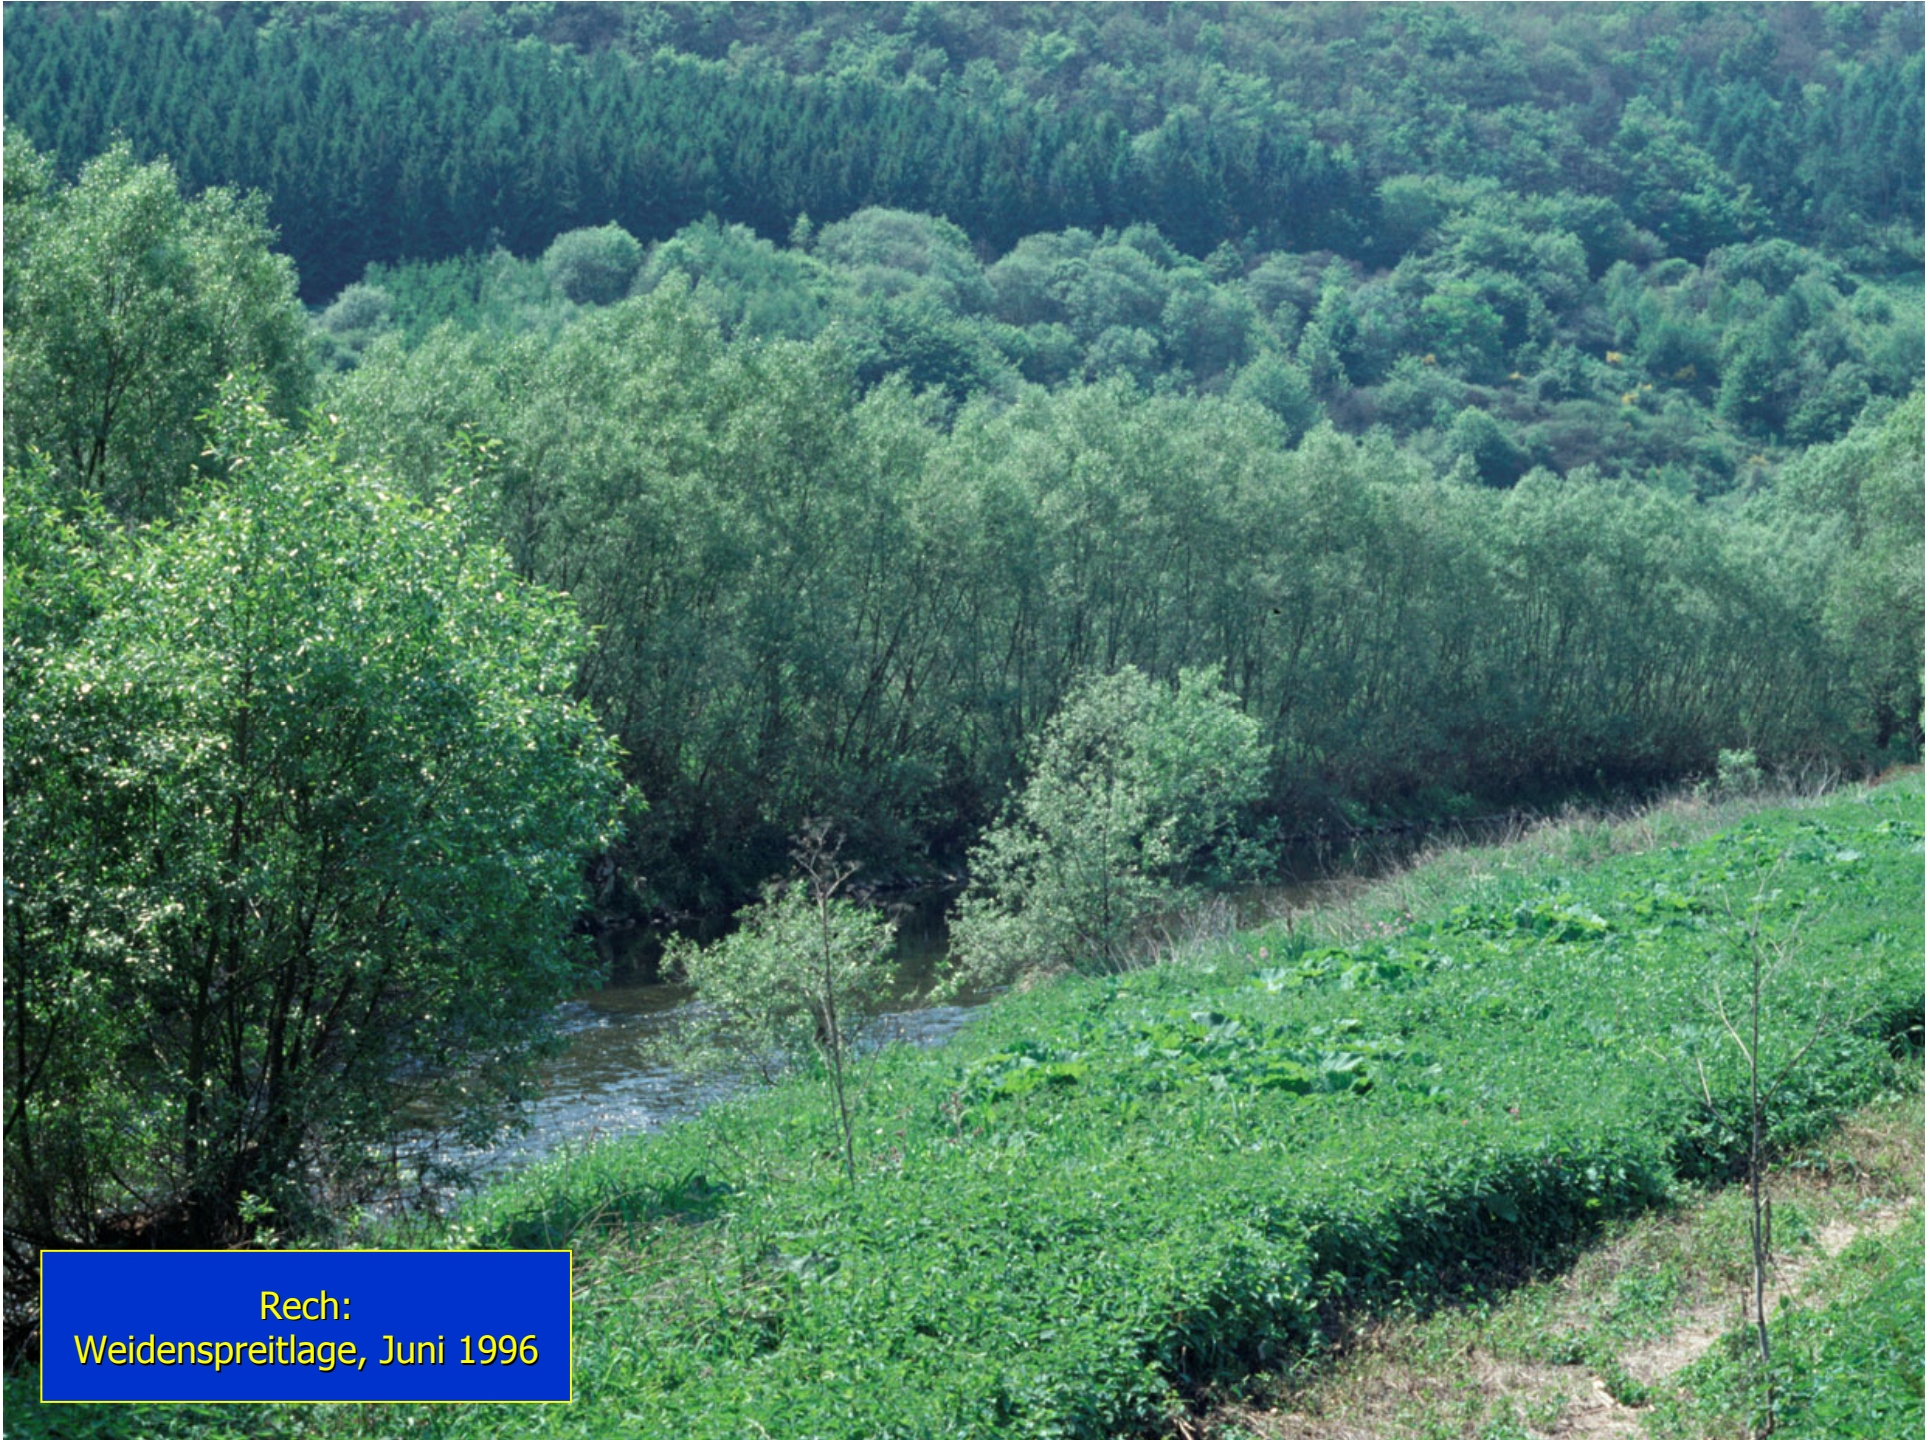
Rech:
Weidenspreitlage, Juni 1996

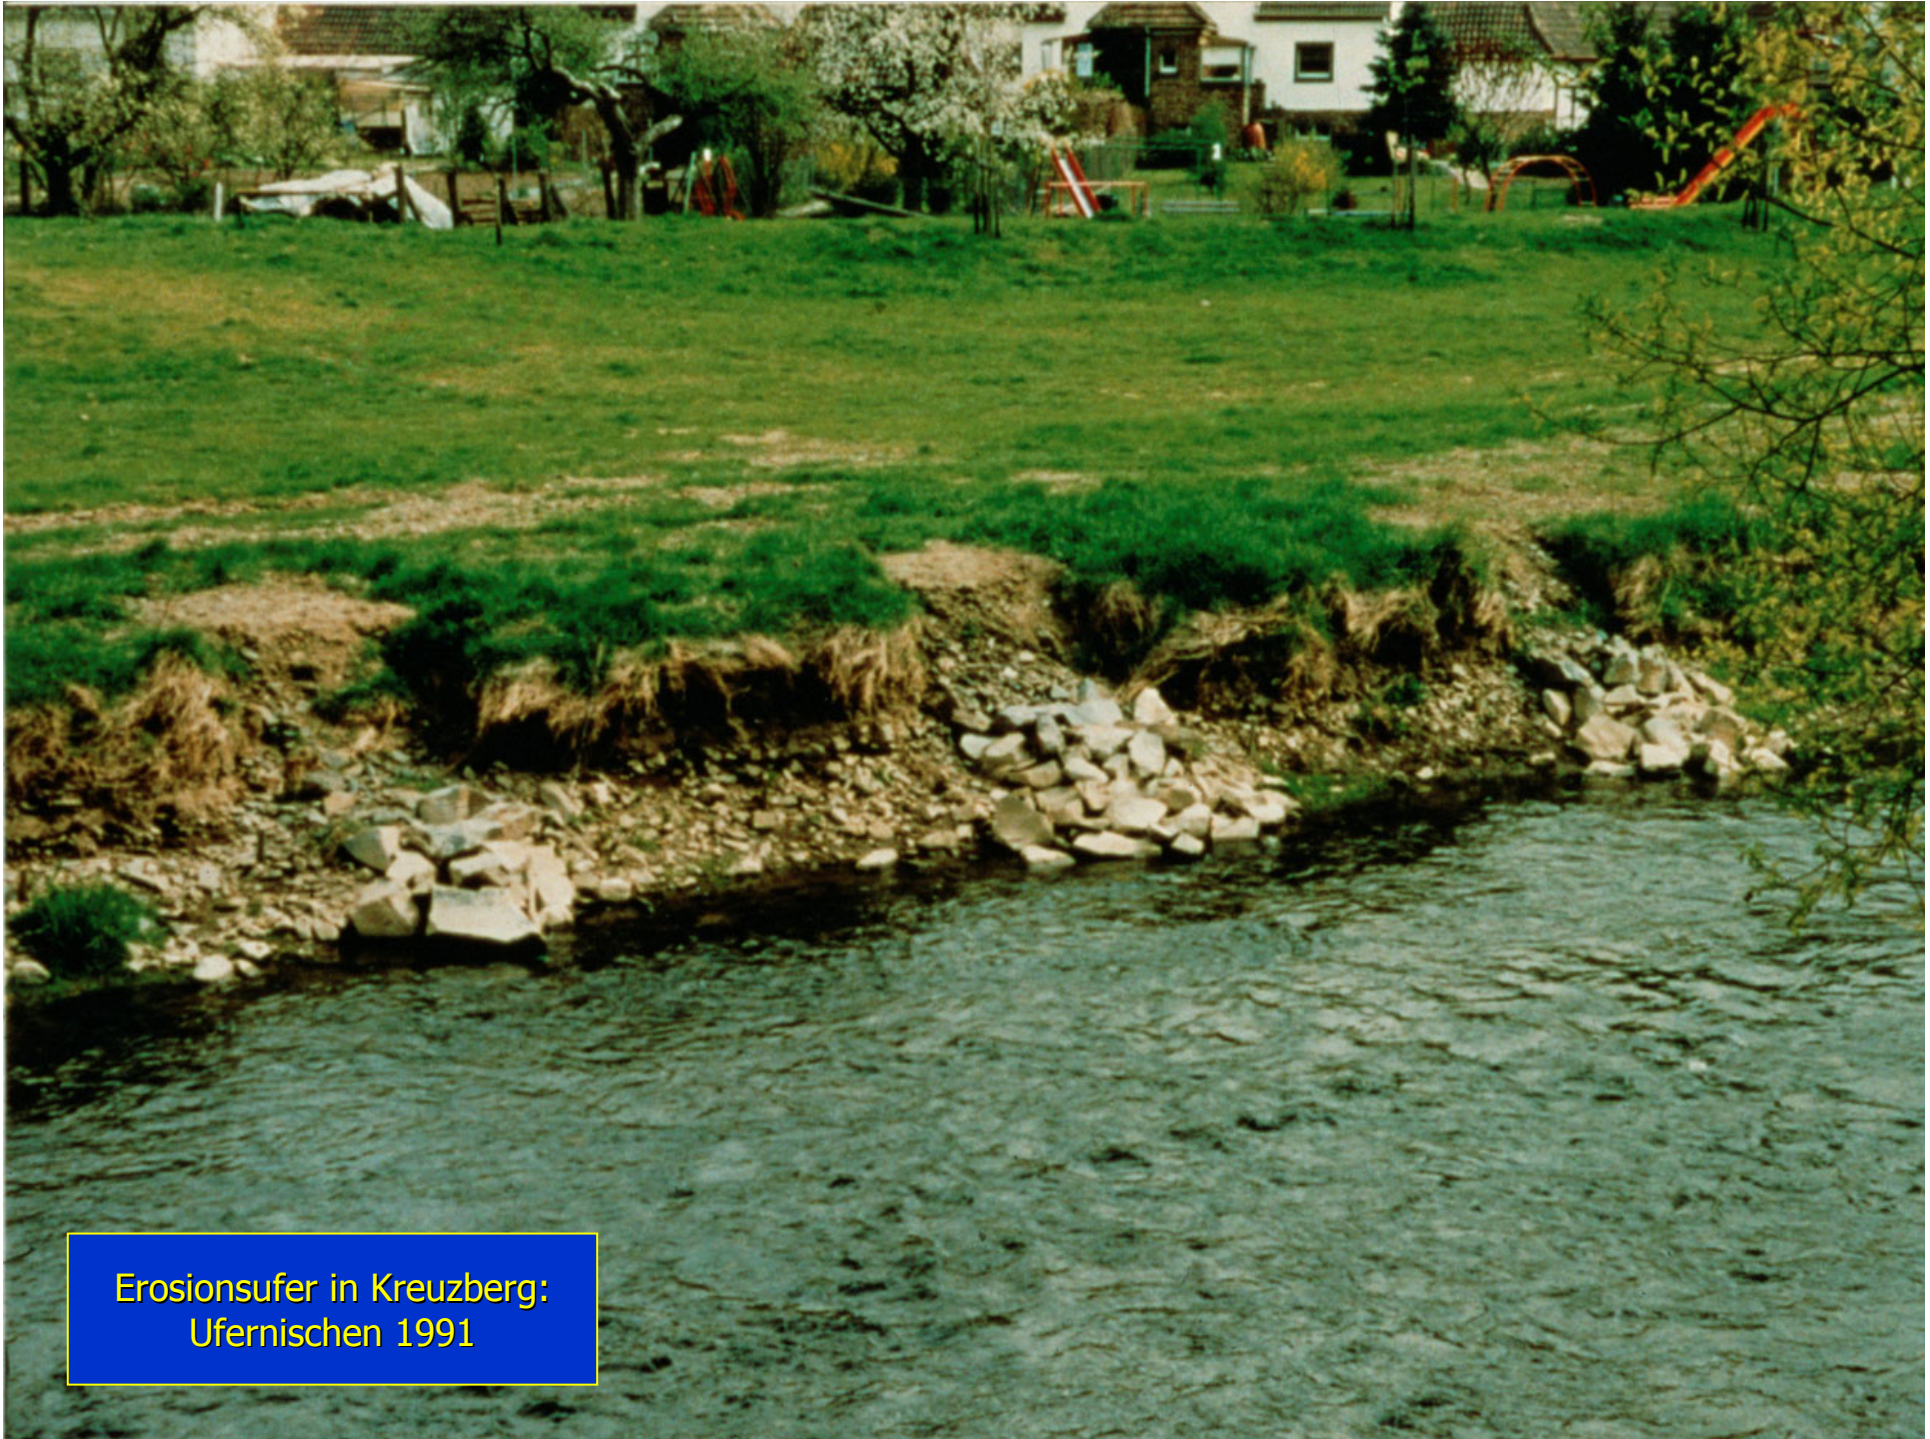
Erosionsufer in Kreuzberg:
Ufernischen 1991

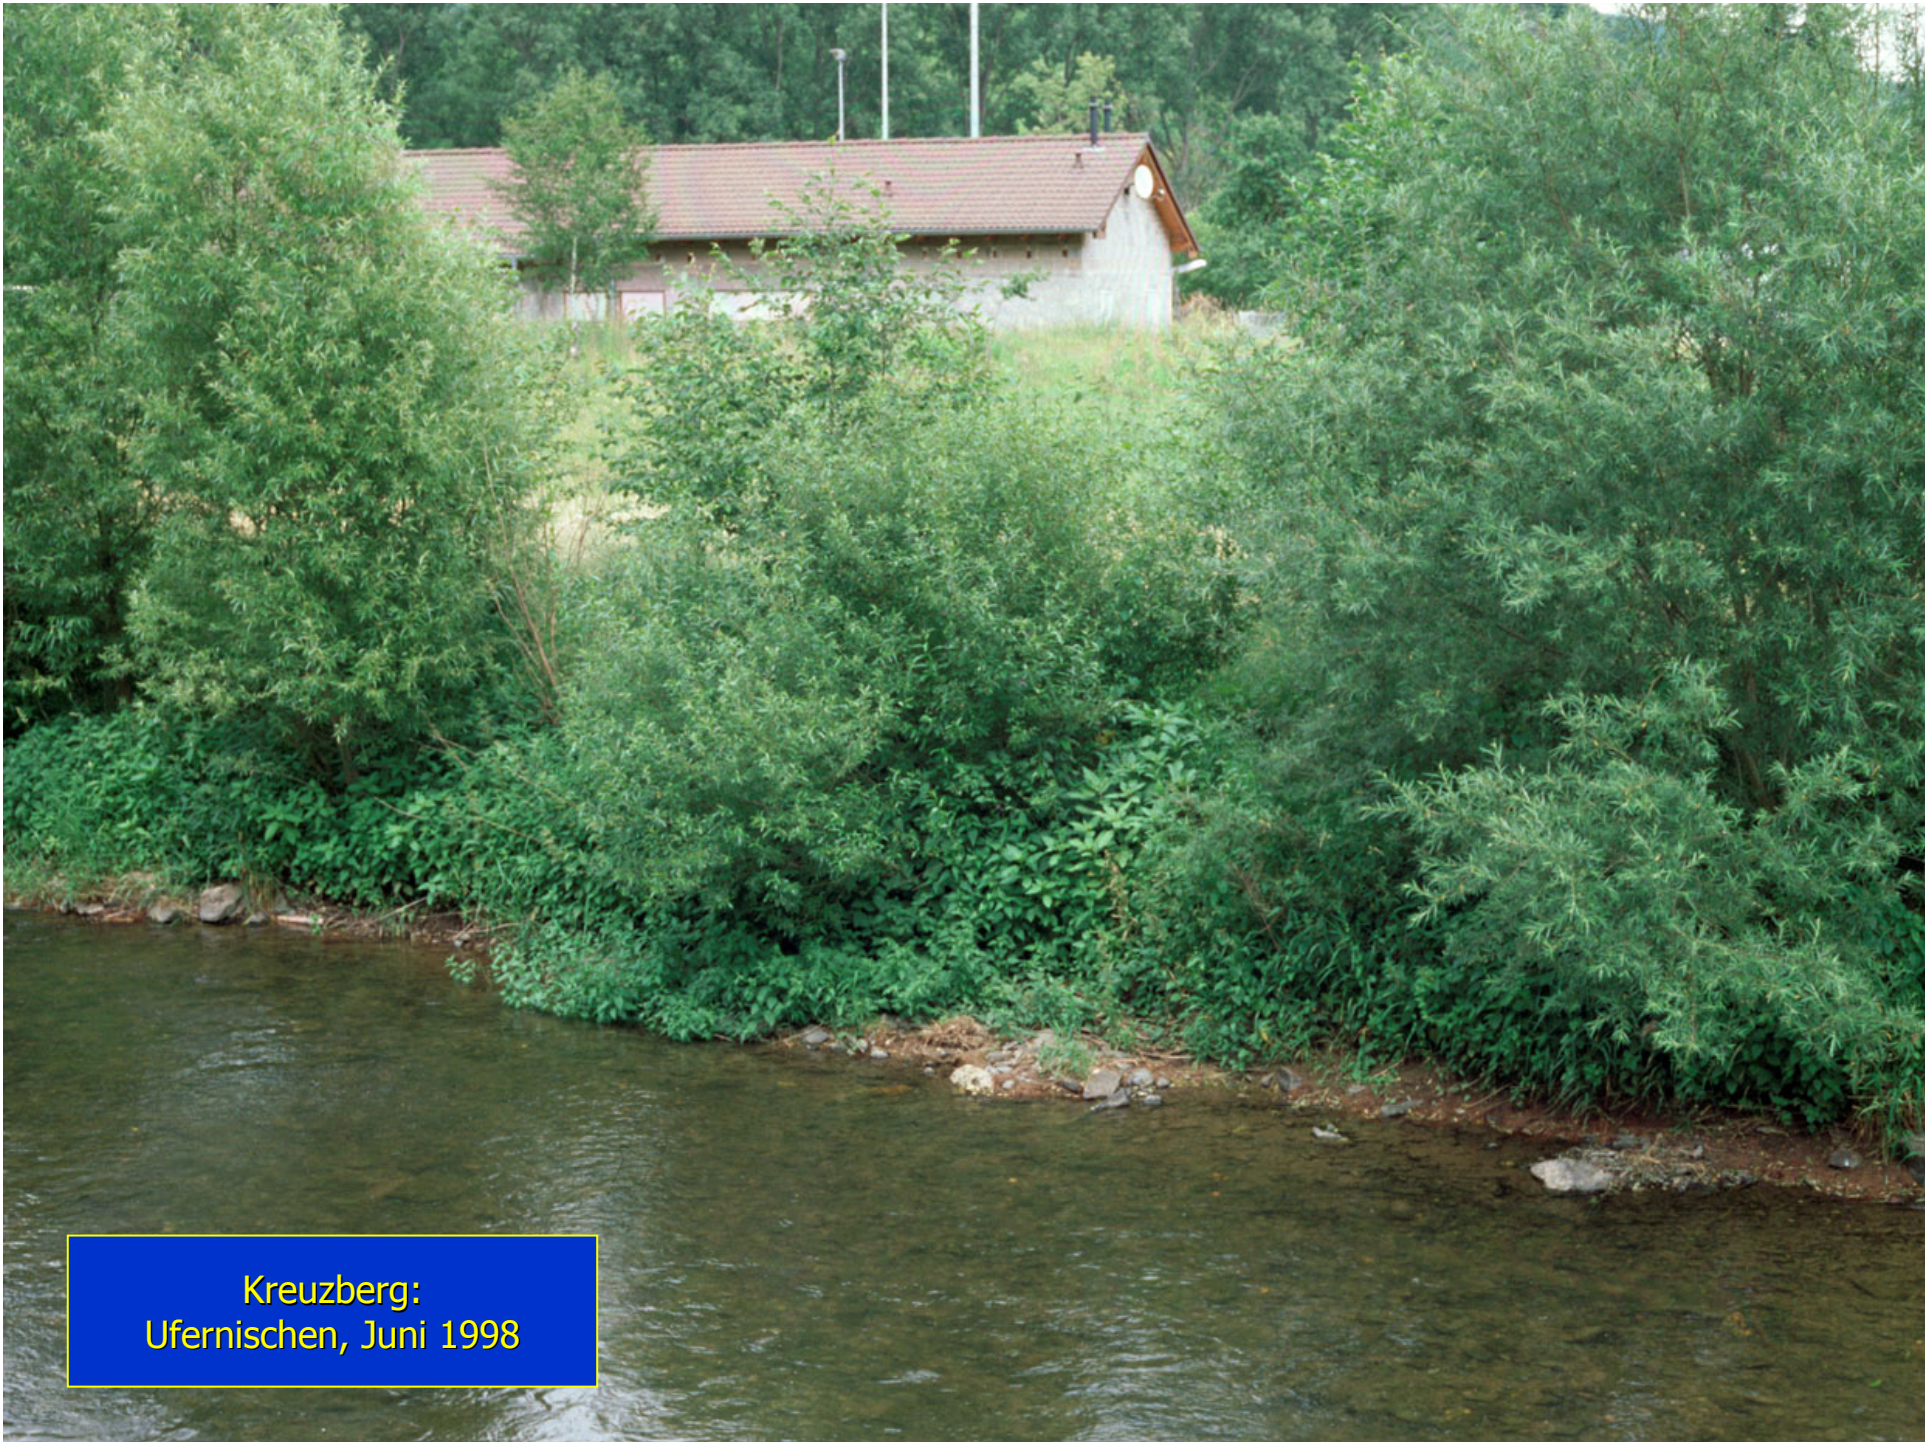
Kreuzberg:
Ufernischen, Juni 1998

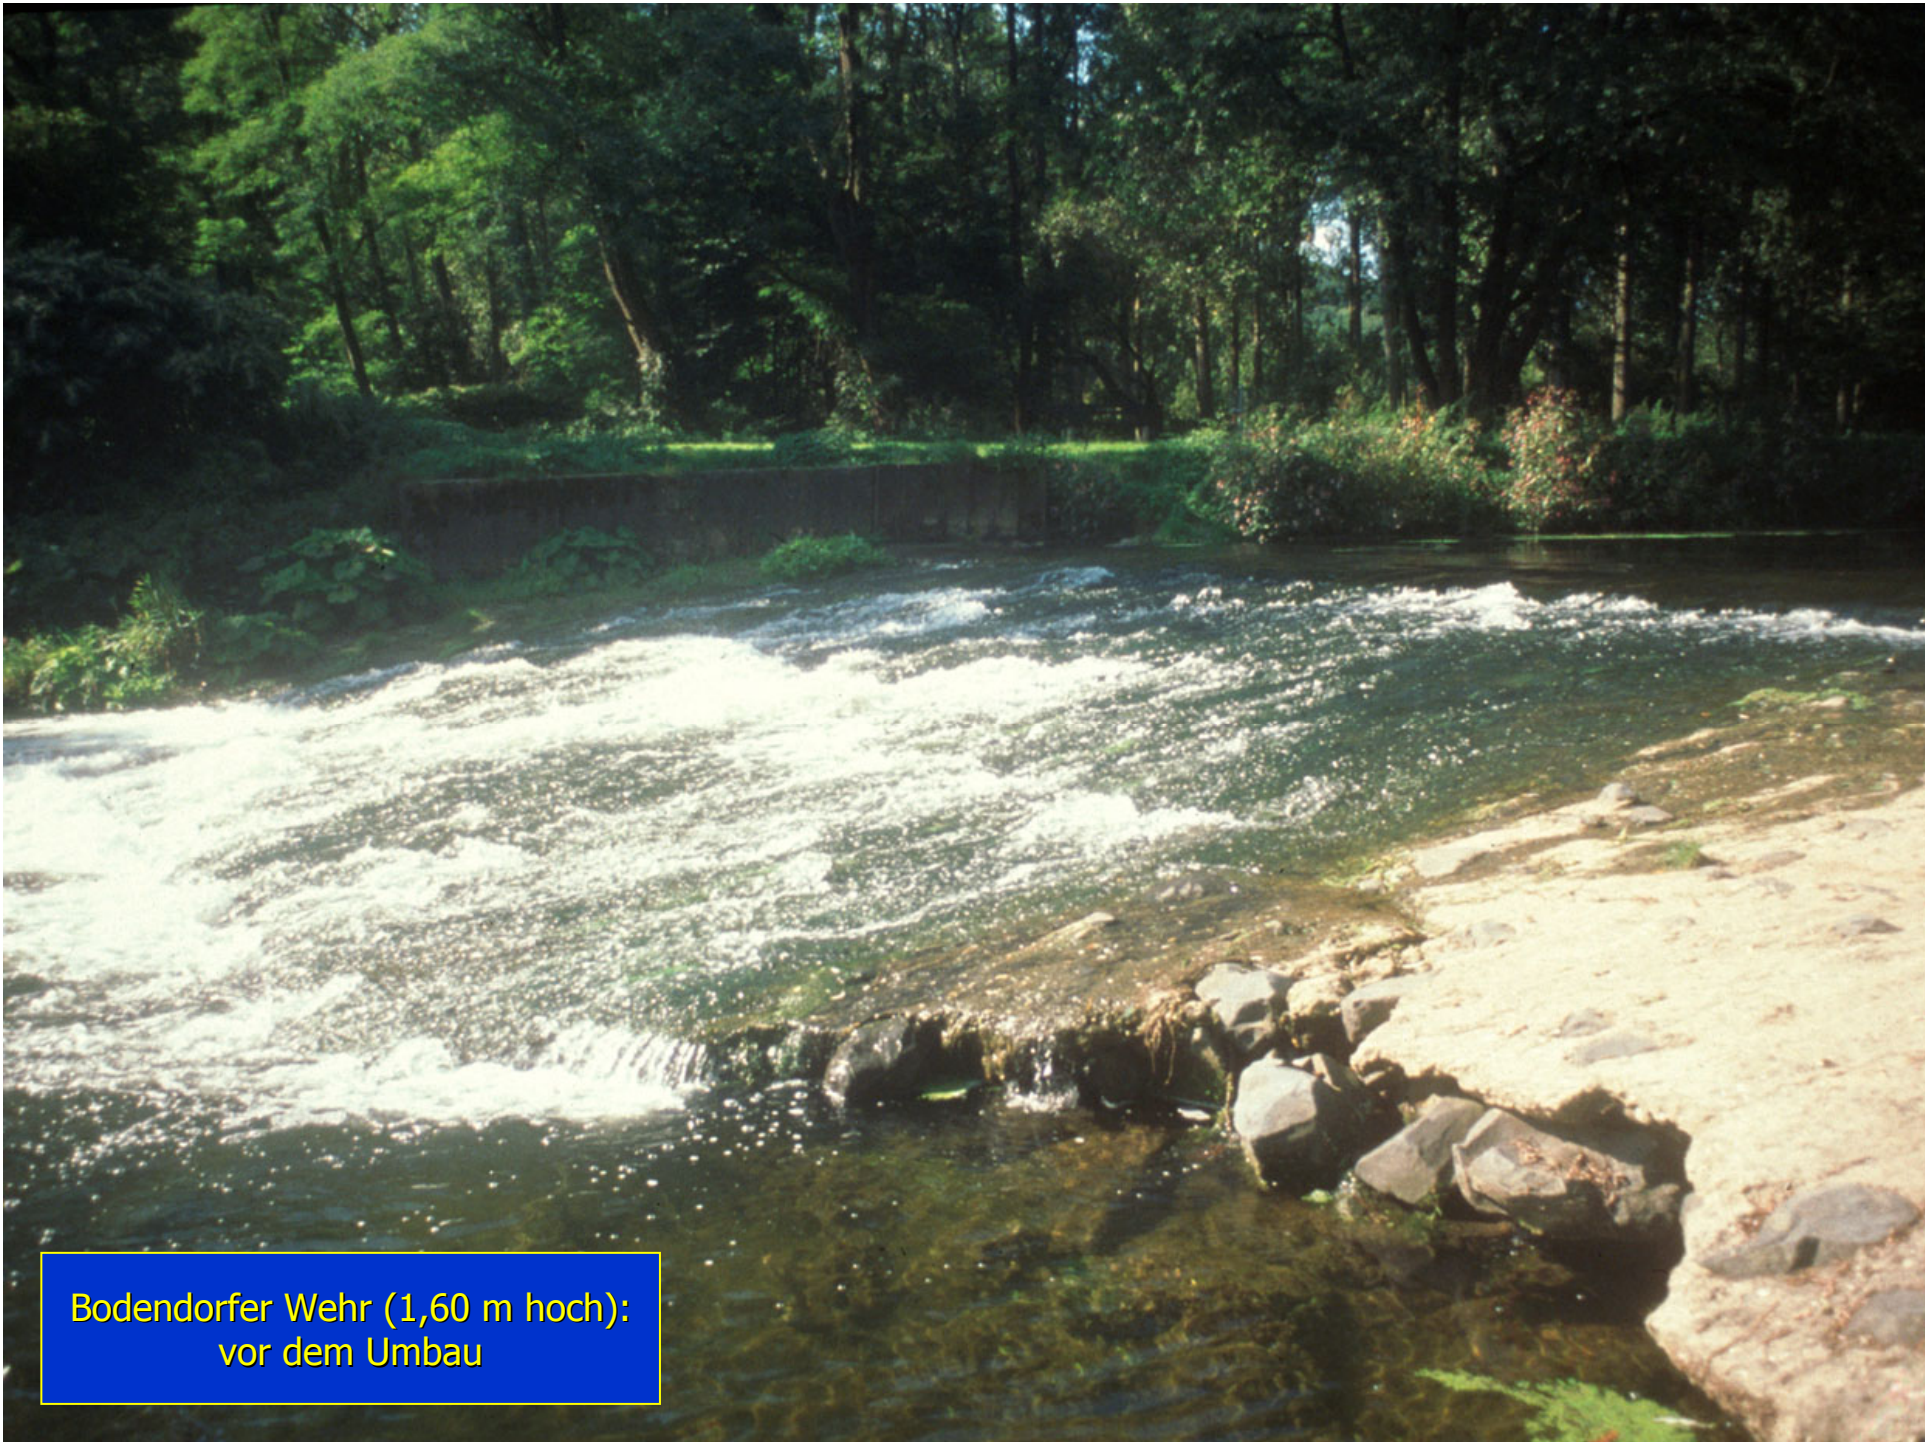
Bodendorfer Wehr (1,60 m hoch):
vor dem Umbau

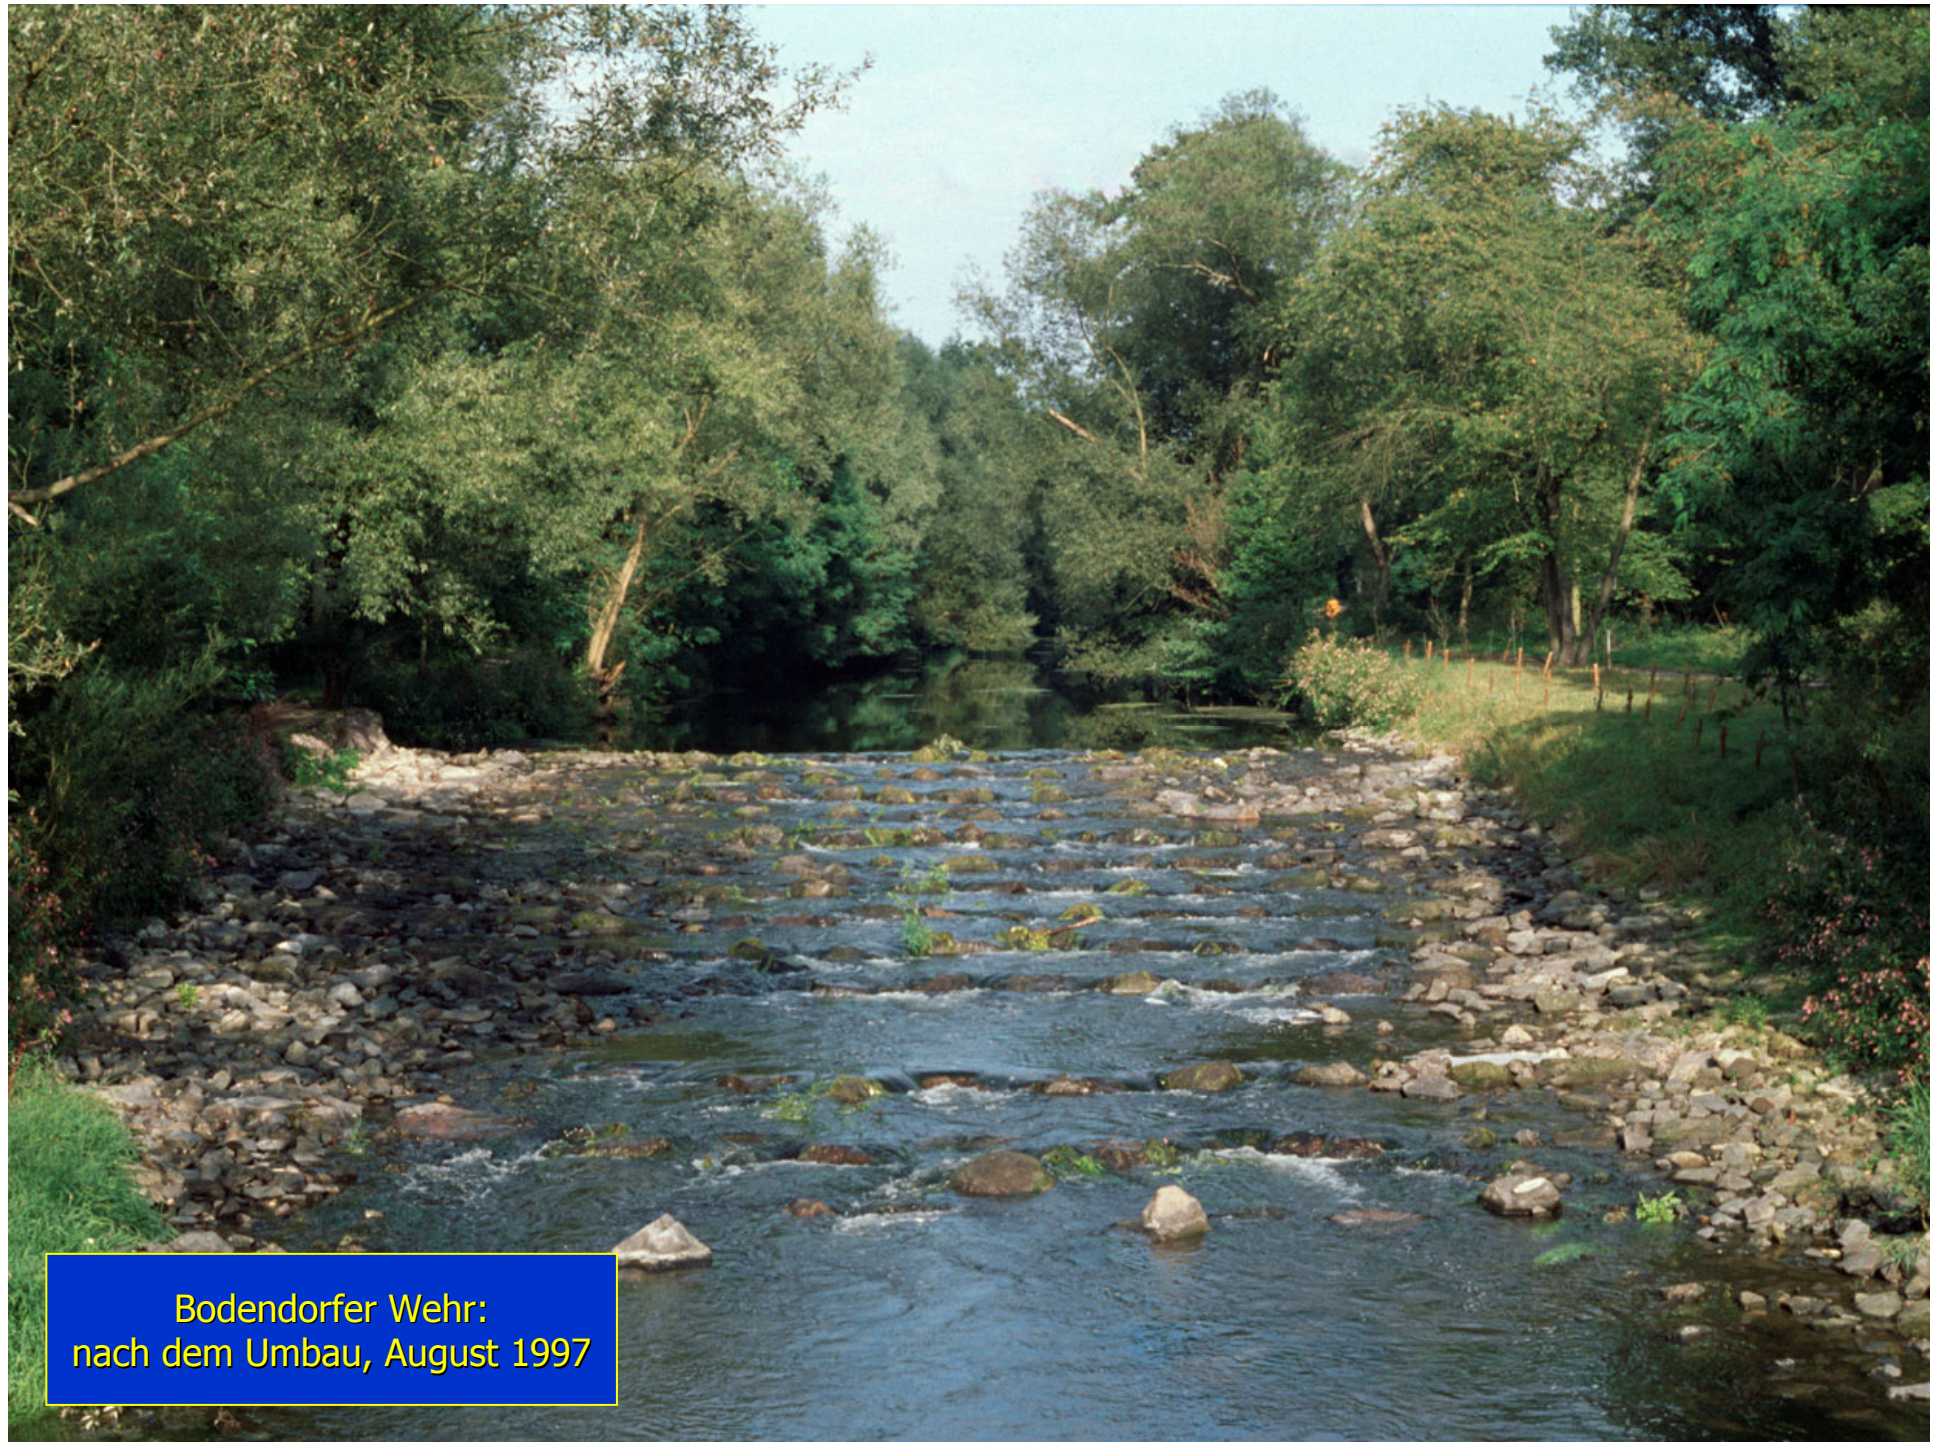
Bodendorfer Wehr:
nach dem Umbau, August 1997

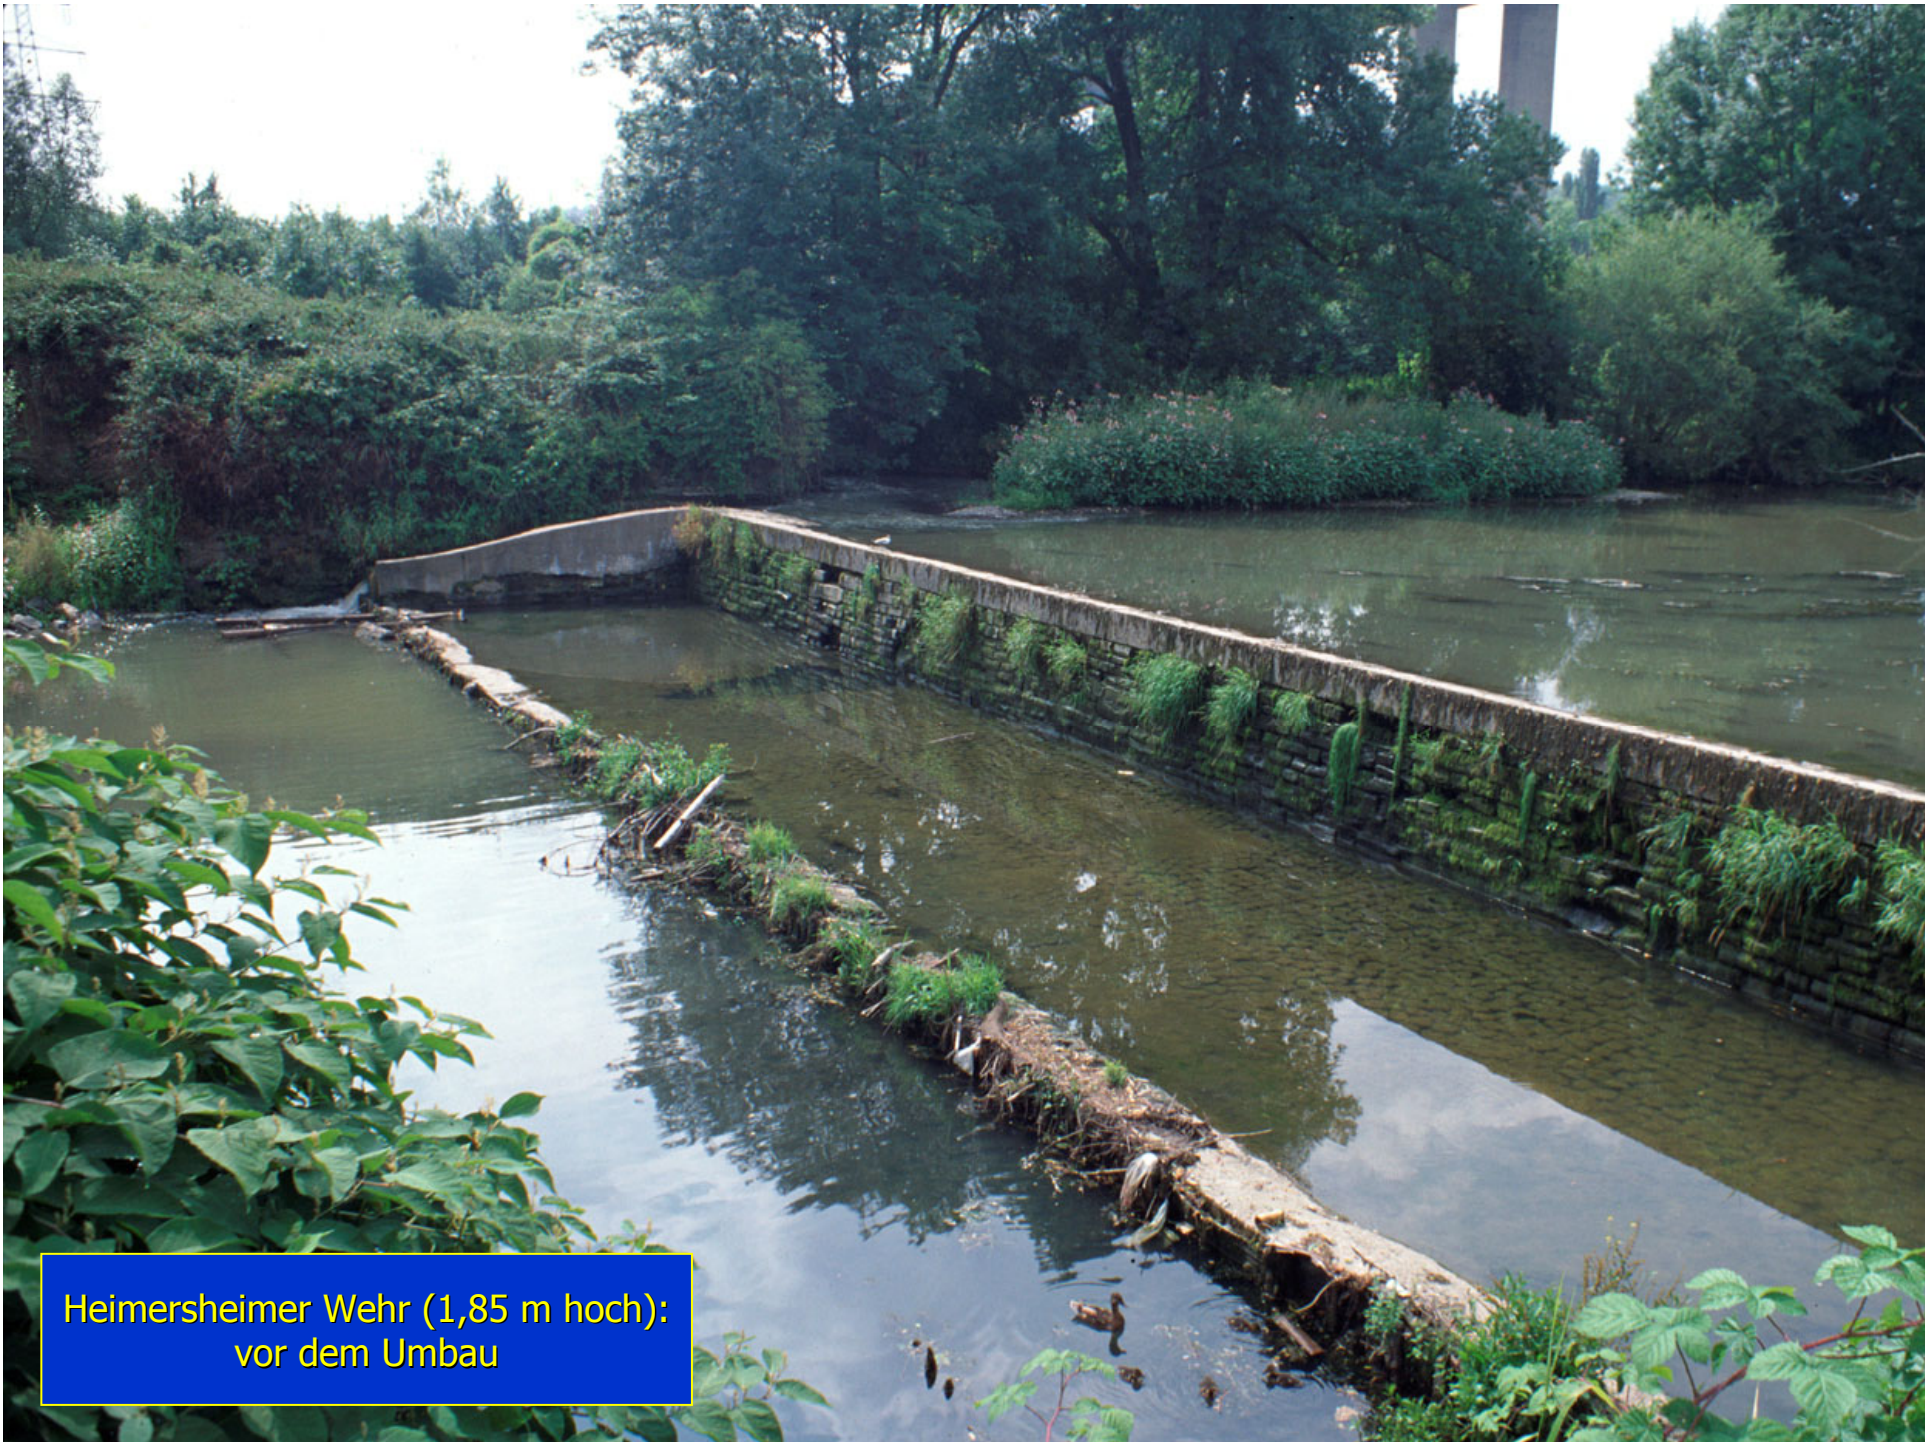
Heimersheimer Wehr (1,85 m hoch):
vor dem Umbau
