10 Jahre Gewässer-Nachbarschaften
auf dem Weg zum „guten ökologischen Zustand“ gemäß EU-WRRL

Wiederherstellung der ökologischen Durchgängigkeit und Einleitung einer eigendynamischen Entwicklung an der Ahr (Eifel)

Josef Groß, Struktur- und Genehmigungsdirektion Nord,
Regionalstelle Wasserwirtschaft, Abfallwirtschaft, Bodenschutz Koblenz

Wiesbaden, 17. November 2005

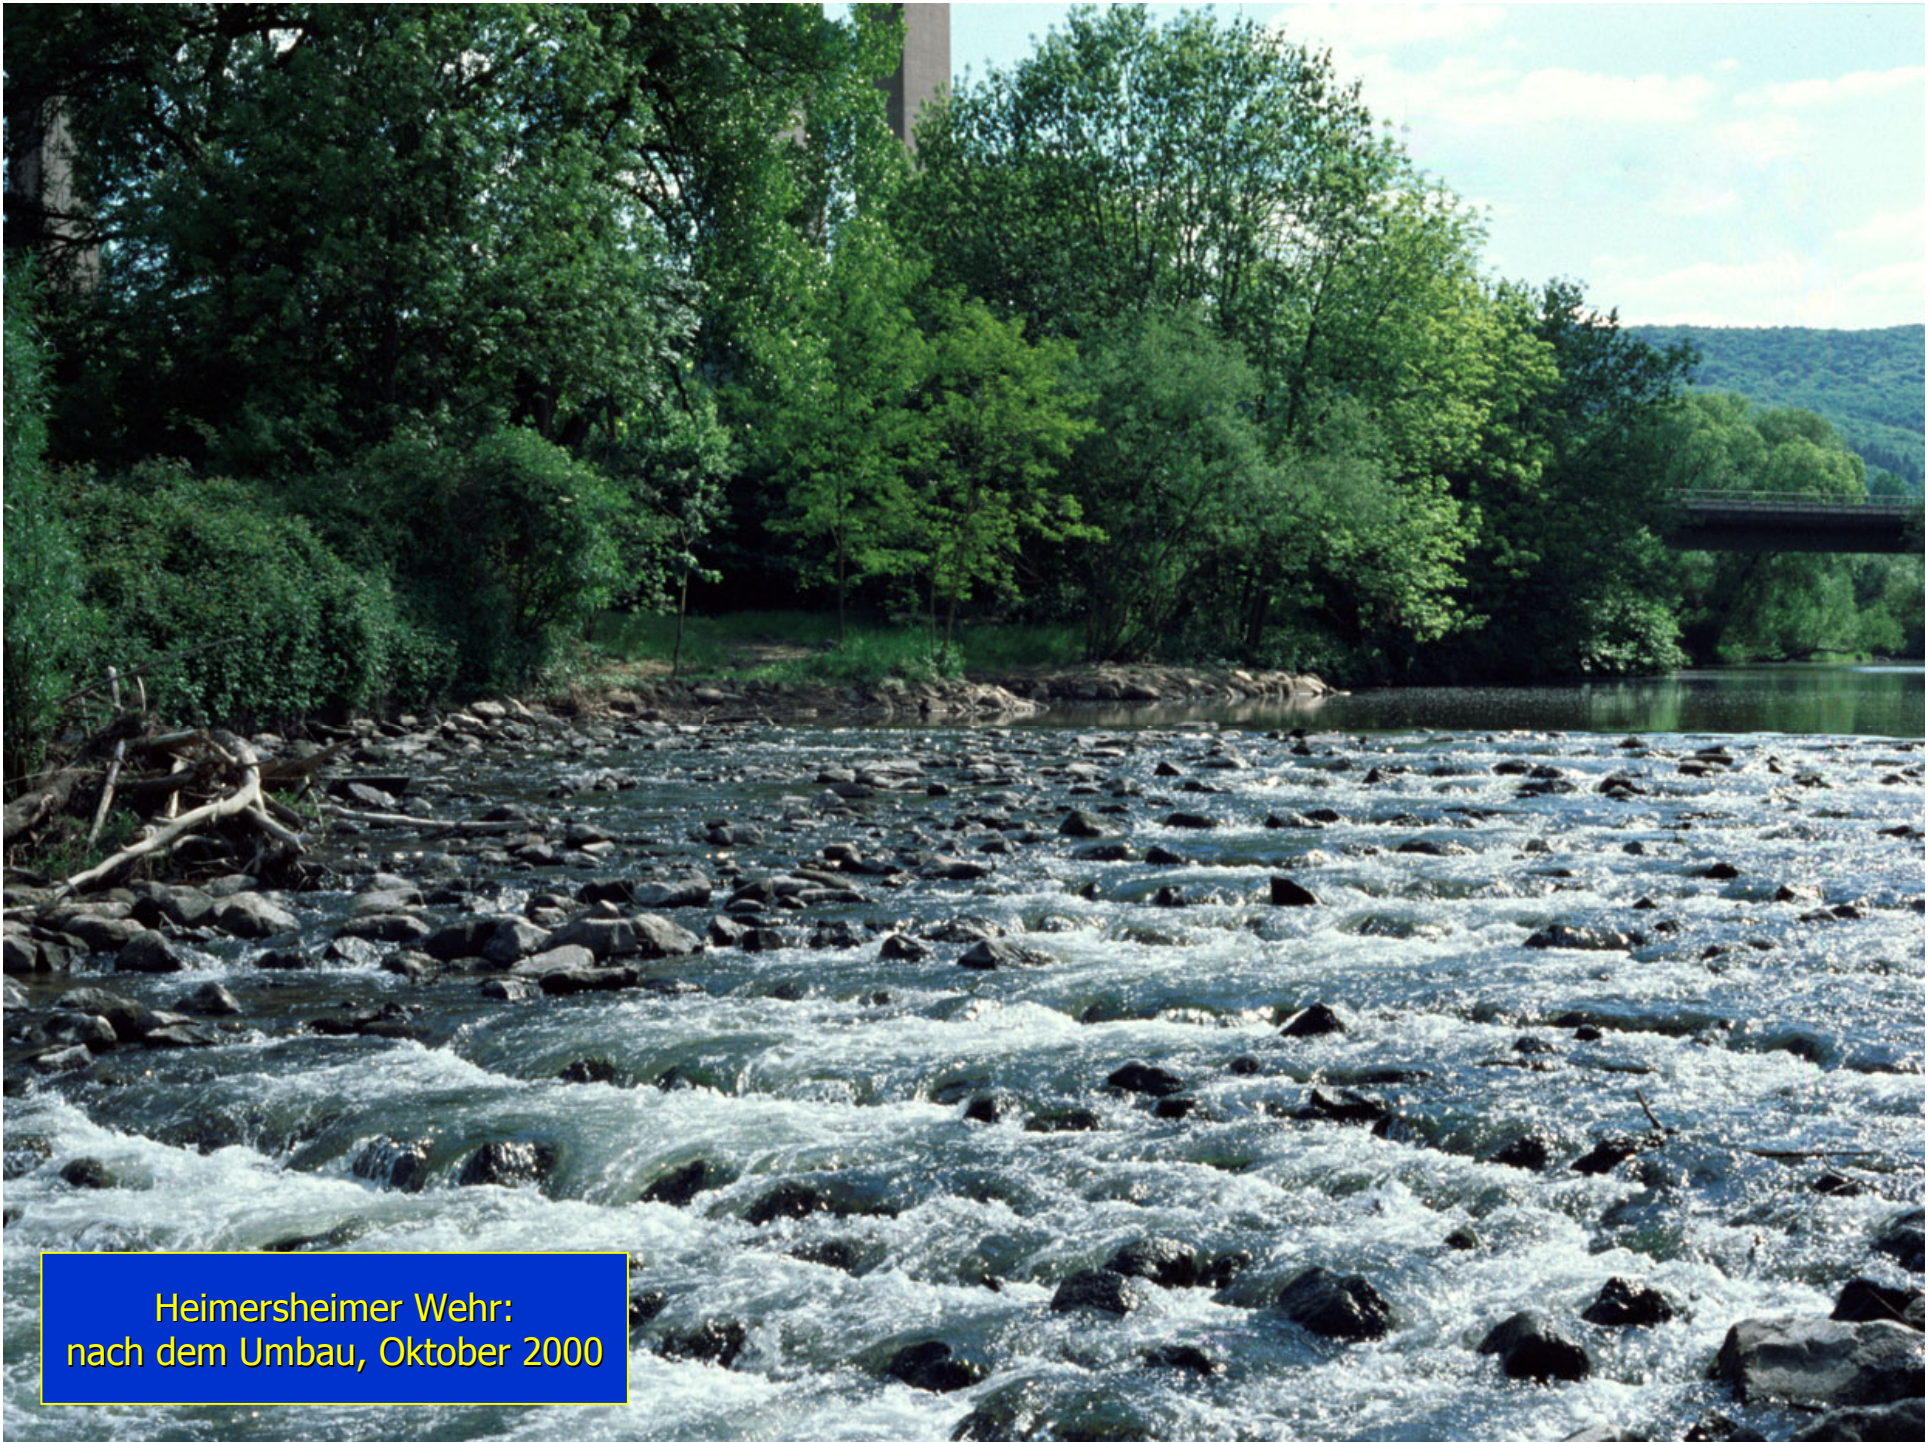
Heimersheimer Wehr:
nach dem Umbau, Oktober 2000

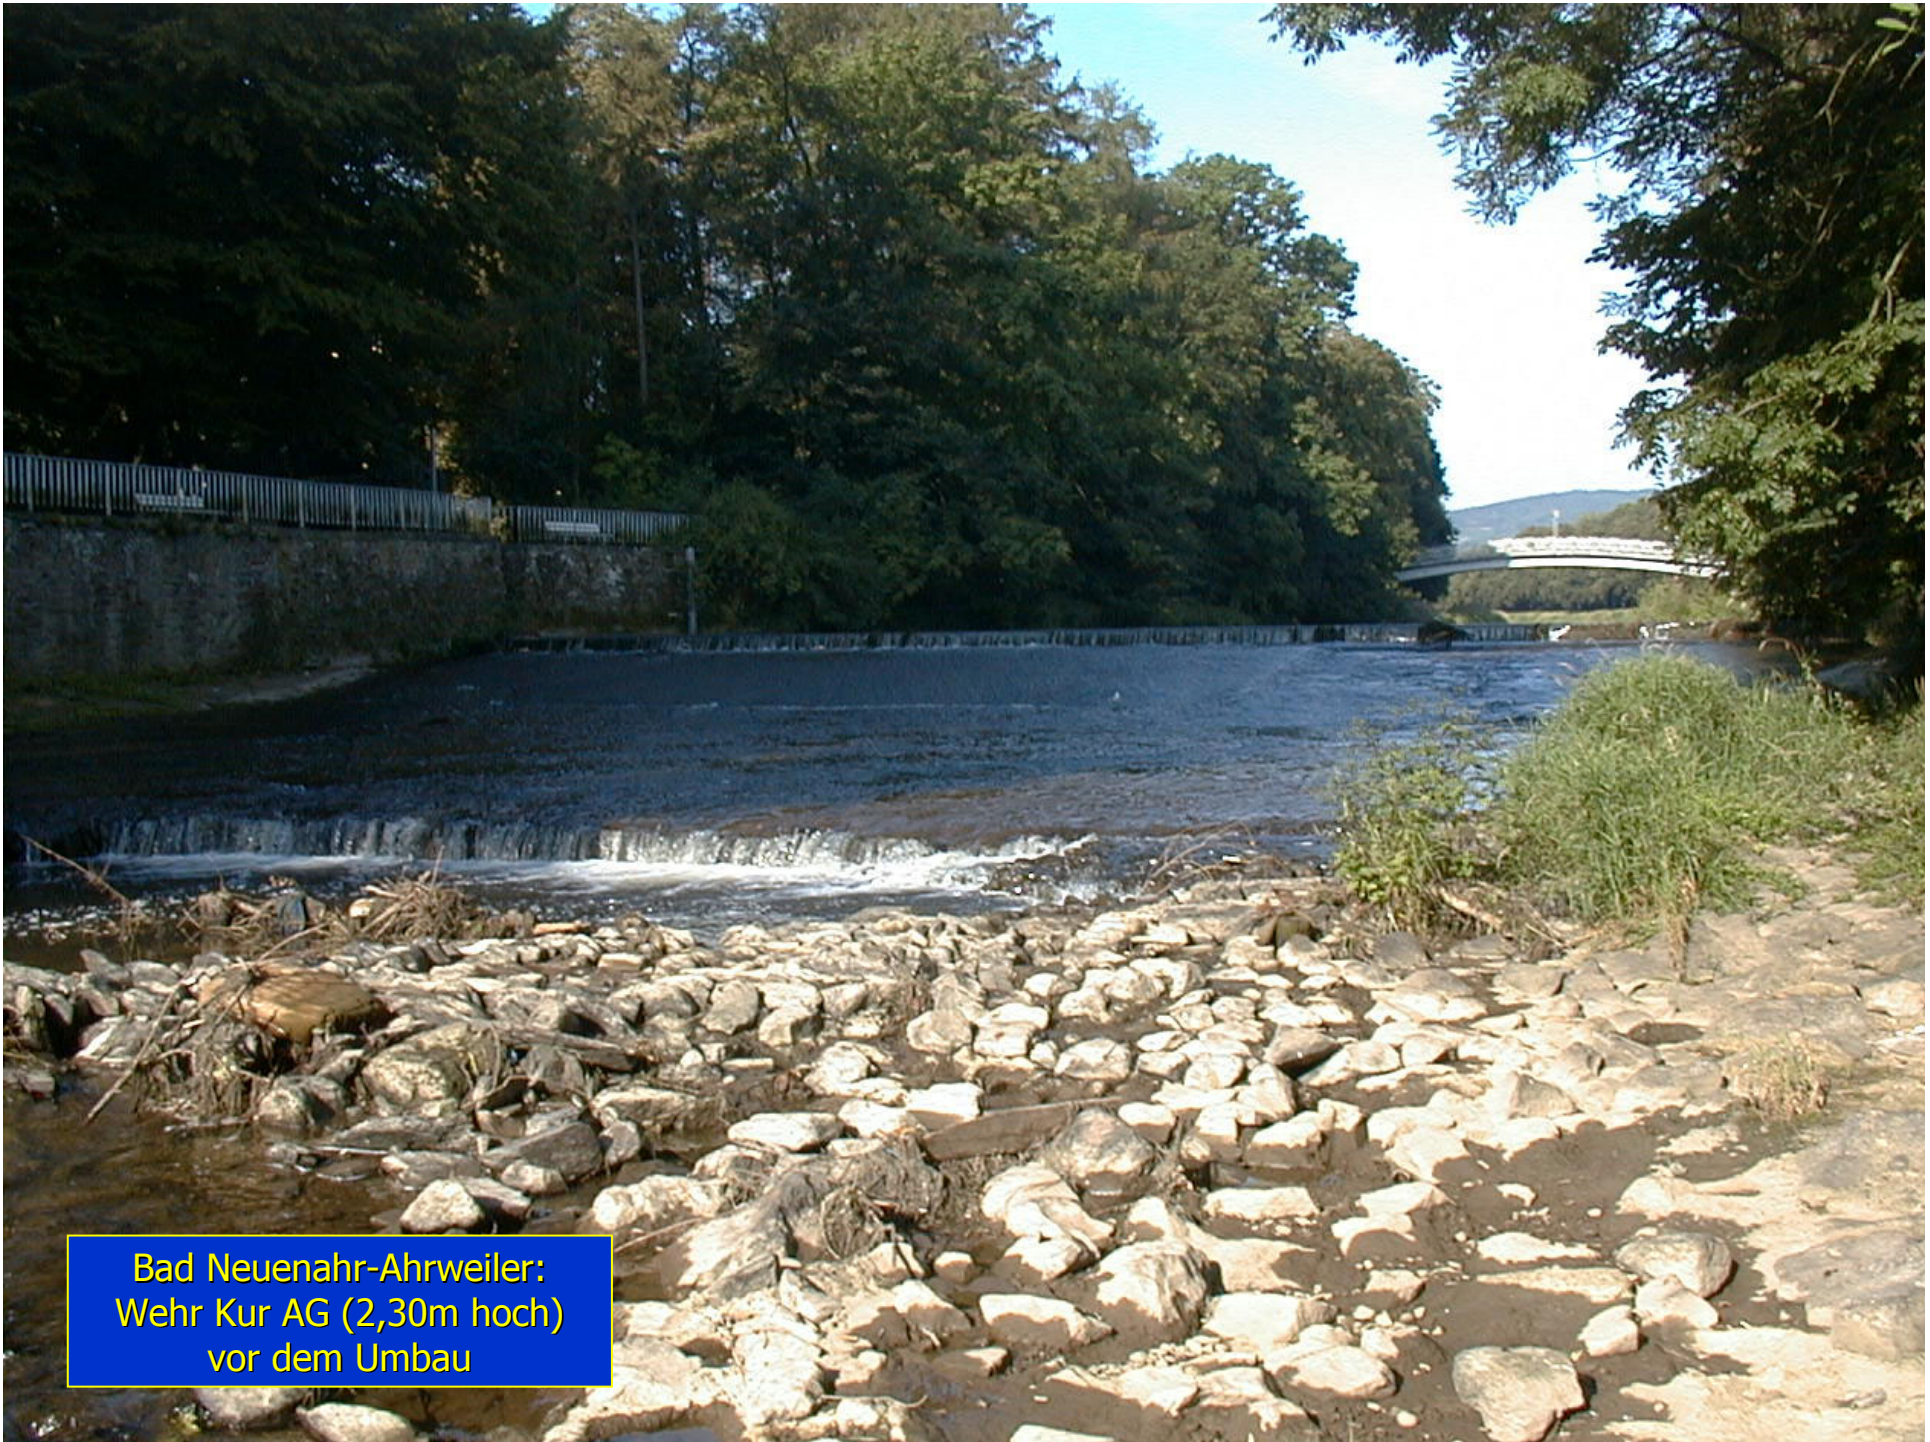
Bad Neuenahr-Ahrweiler:
Wehr Kur AG (2,30m hoch)
vor dem Umbau

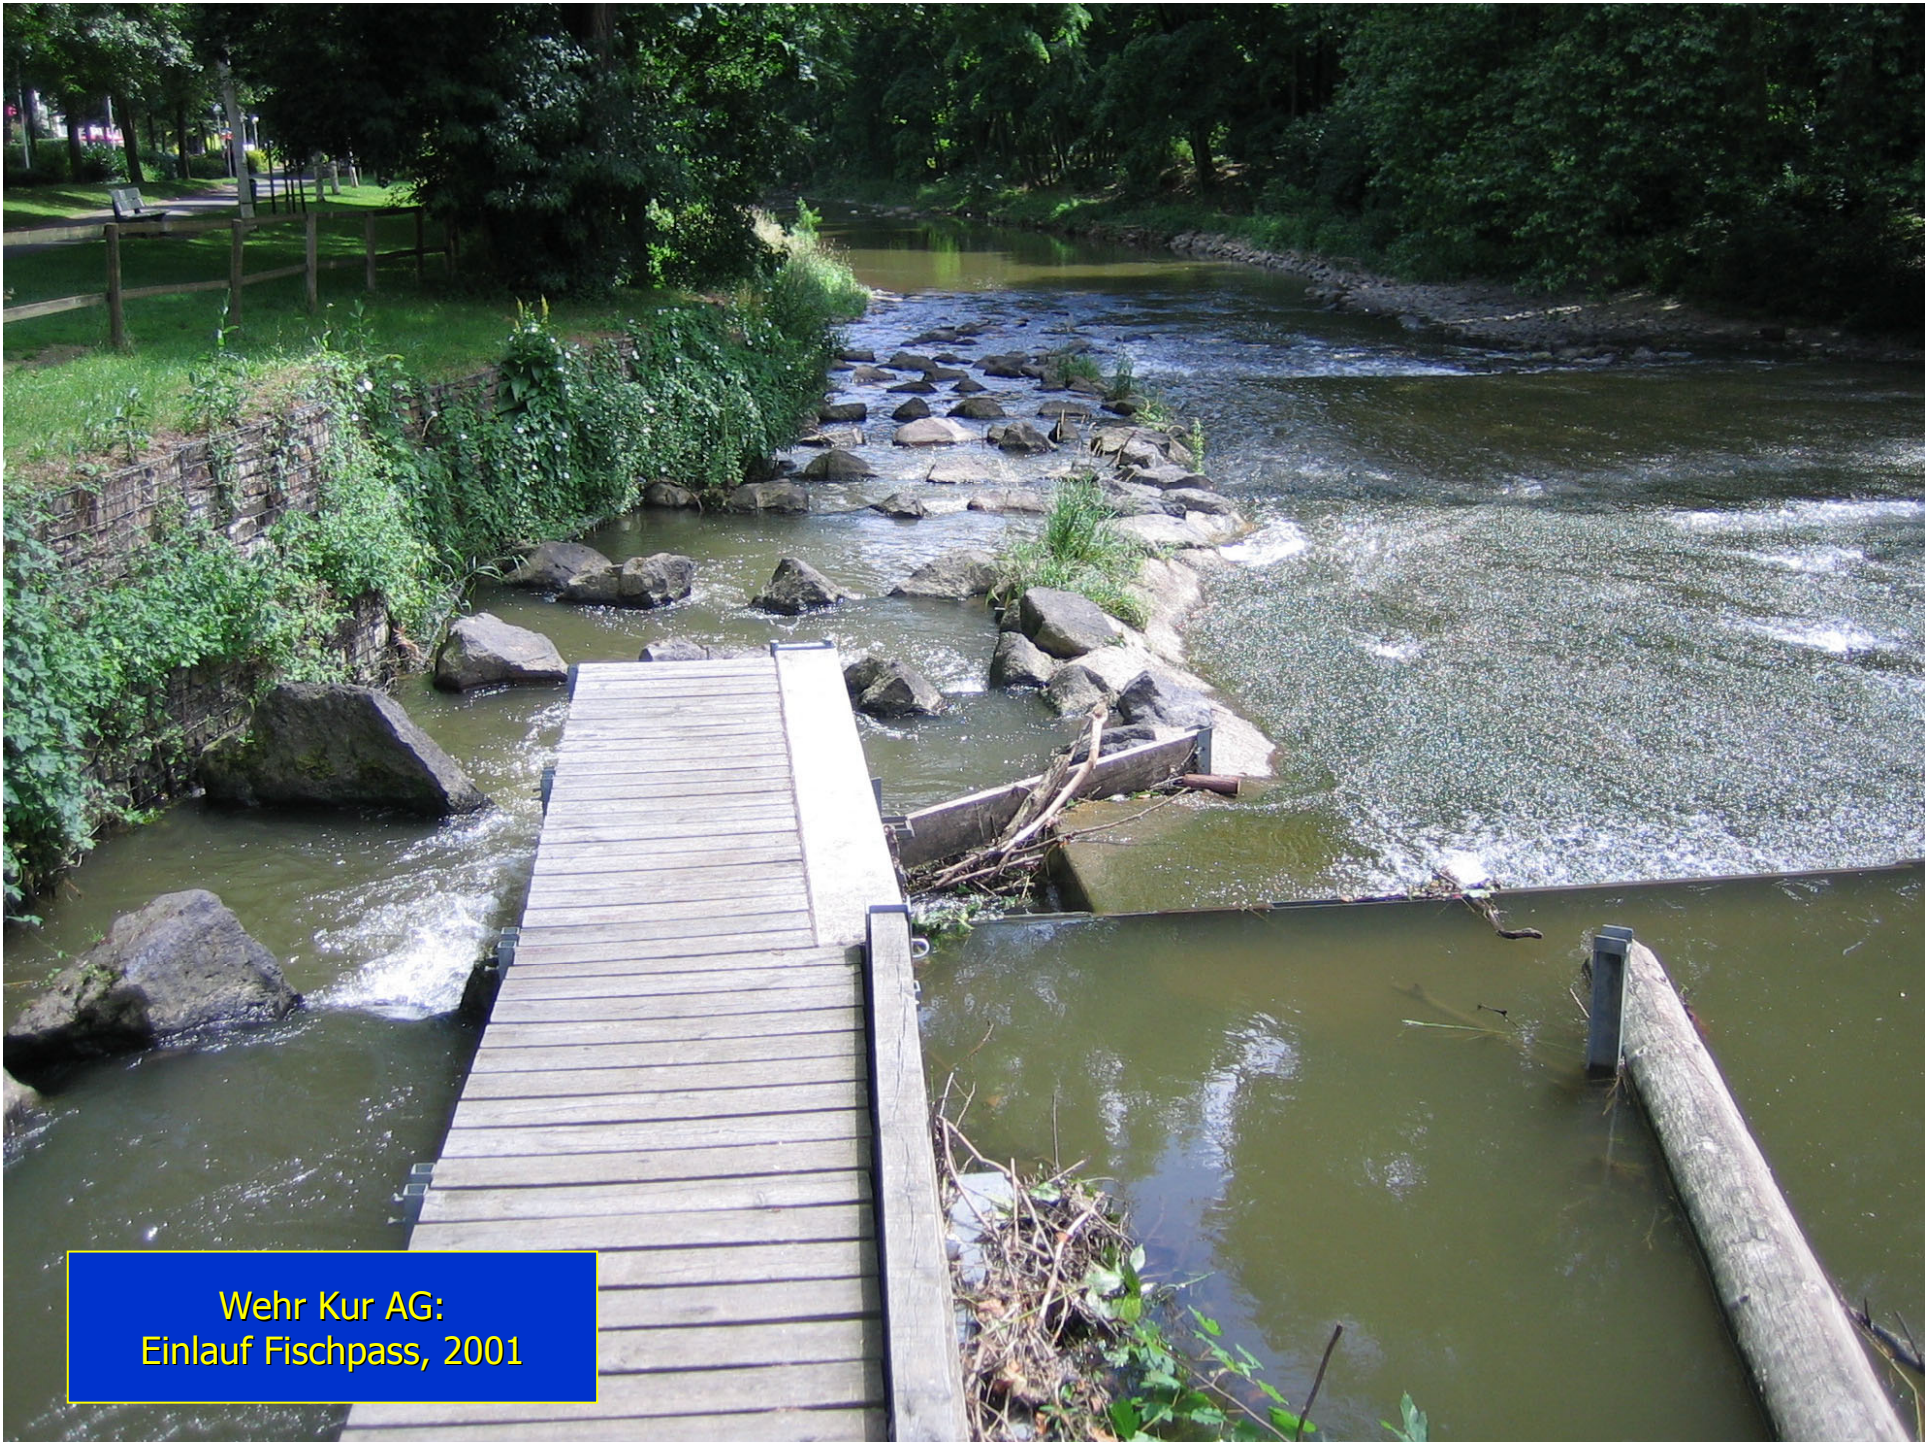
Wehr Kur AG:
Einlauf Fischpass, 2001
