**Wasserrahmenrichtlinie  
Maßnahmenprogramm 2021-2027**

**Maßnahmen zur Verbesserung der Gewässerstruktur und zur Wiederherstellung der Durchgängigkeit**

**Mittlere Lahn - Blatt Süd und angrenzende Bereiche**

Stand: 22.12.2021      Maßstab 1 : 50.000

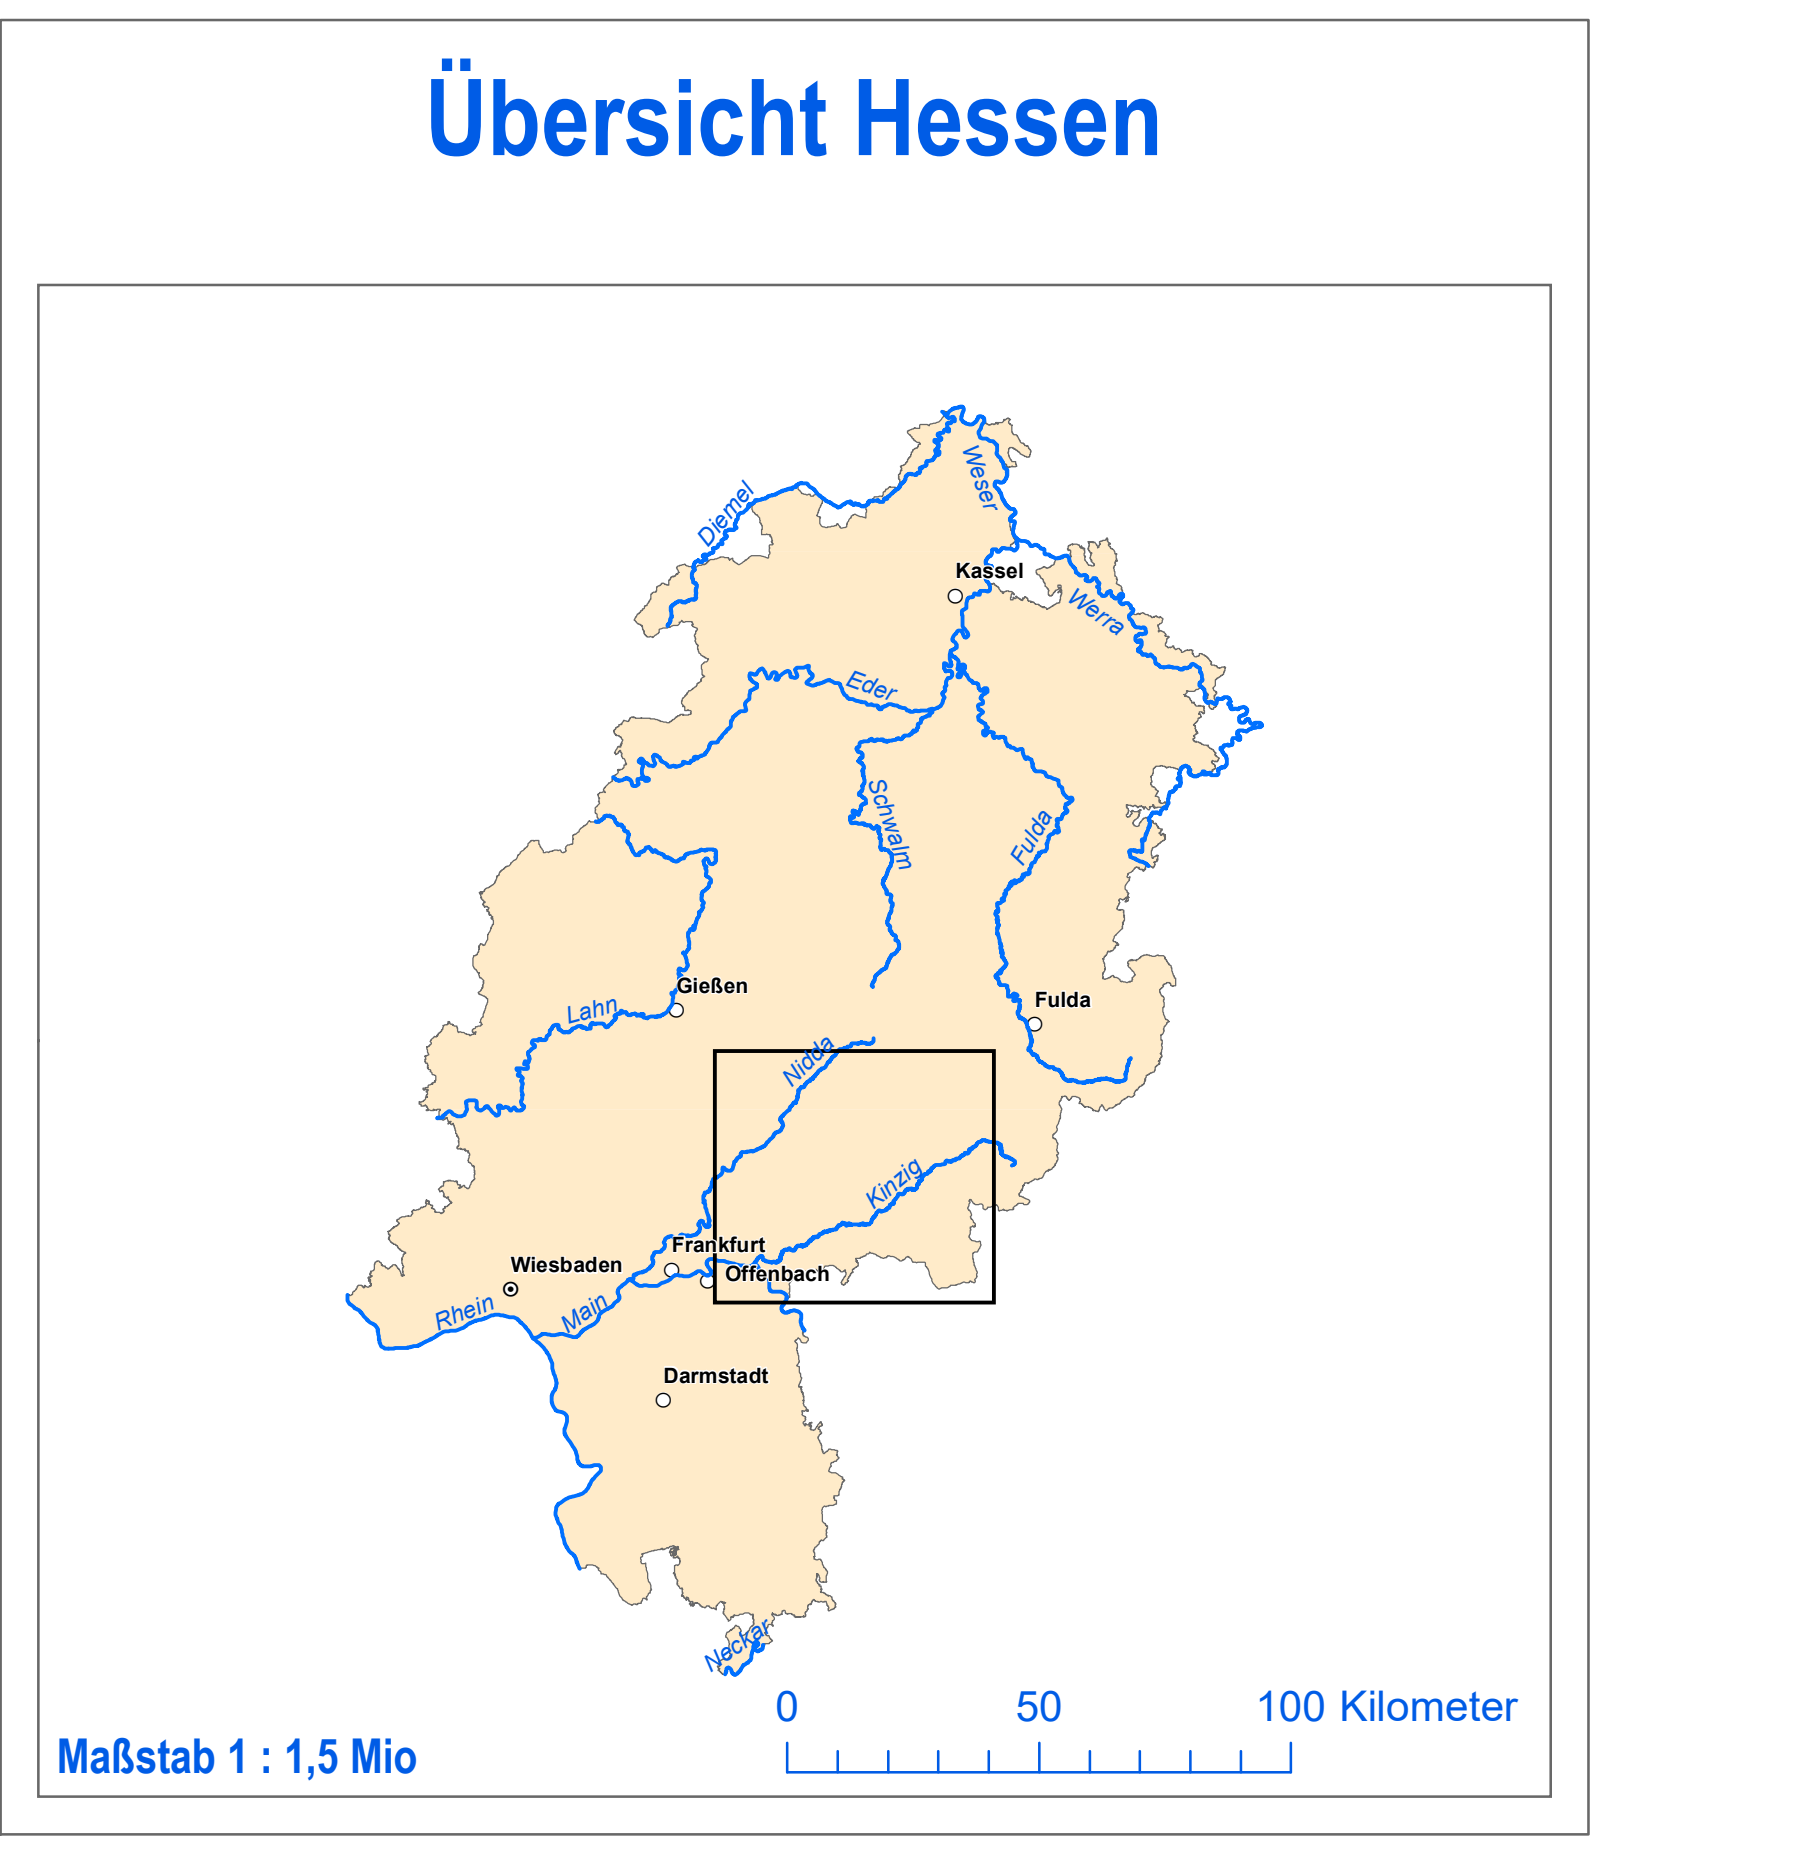
**Ökologischer Zustand der Wasserkörper (Stand: 22.12.2021)**
